### 3 - RESULTADOS E DISCUSSÃO

#### 3.1 - Macrografia

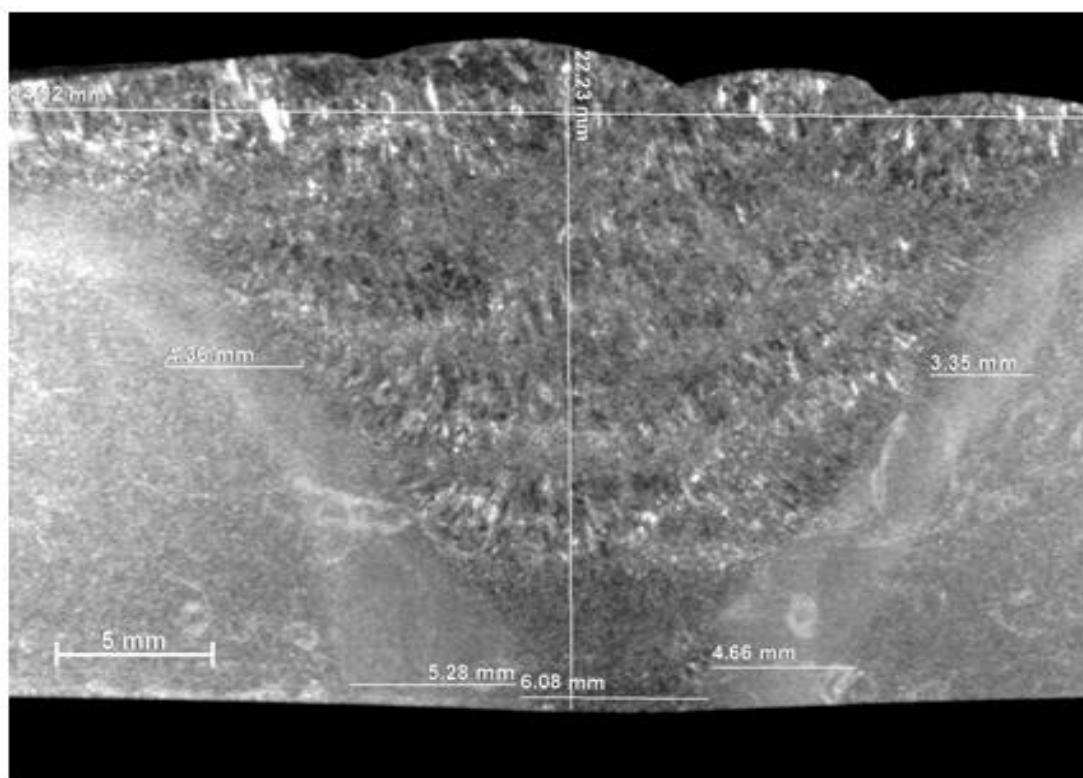
A análise macroestrutural das soldas sem e com reparo permitiu identificar suas diferentes zonas constituintes (ZF, ZTA e MB) após o ataque químico. A Figura 42 mostra que soldagem da amostra sem o reparo resultou em uma junta com 22,23 mm de penetração, largura total de 34,92 mm e 6,08 mm na região da raiz. A ZTA apresentou largura de 3,35 mm e 4,65 mm na região da raiz.

Figura 1. Macrografia da junta sem reparo. Aumento de 50X

A solda apresentou um aspecto homogêneo, não houve problemas de falta de penetração ou falta fusão, além disso, não foi percebida a presença de poros, inclusões ou trincas nesta análise.

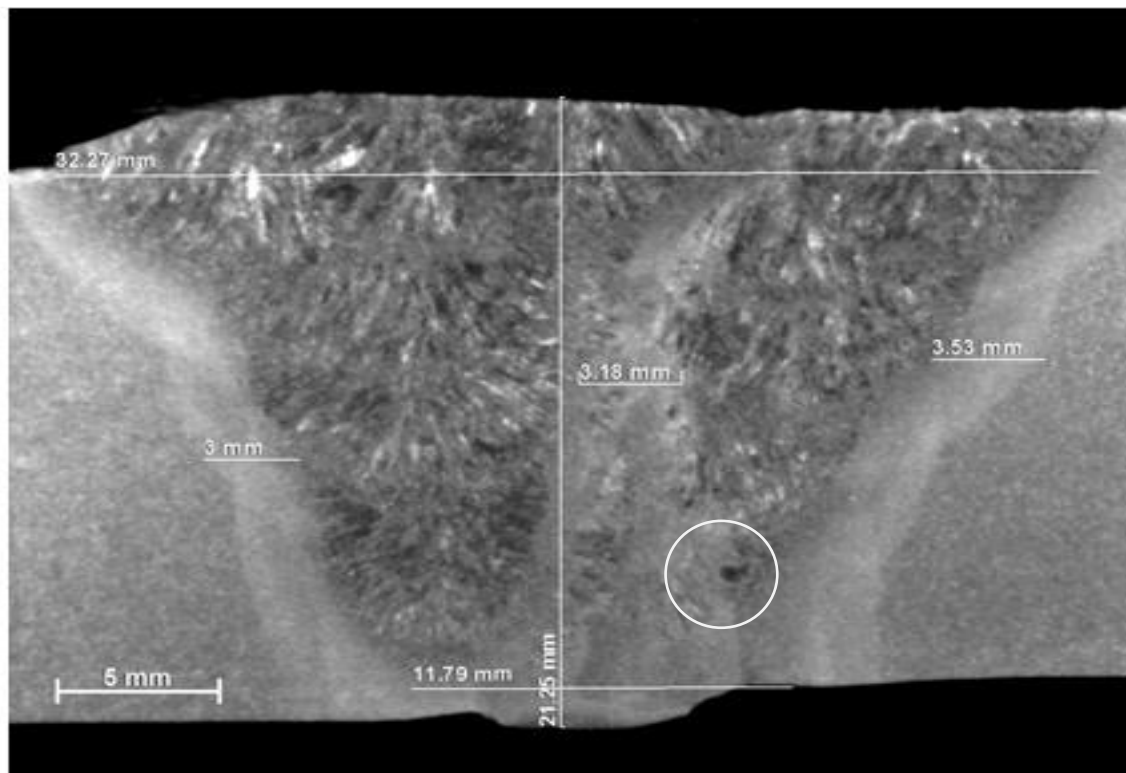
A Figura 43 mostra o aspecto da junta com duplo reparo onde se pôde visualizar a formação de uma nova ZTA no centro da junta. A soldagem com reparo resultou em uma junta com 21,25 mm de penetração, largura total de 32,27 mm e 3,53 mm da largura na ZTA entre a ZF do 2º reparo e o MB. A ZTA central da junta

apresentou 11,79 mm de largura na região da raiz, 3,18 mm de largura na região de enchimento e se torna menos perceptível na região de reforço.

Figura 2. Macrografia da junta com reparo.

Comparando as duas macroestruturas pode-se dizer que a solda com reparo apresentou um aspecto mais heterogêneo, como já era esperado. A solda com reparo não apresentou falta de penetração e fusão, trincas ou inclusões que pudessem ser percebidas em escala macroscópica, porém, na região de enchimento próxima à raiz foi possível perceber a presença de um poro. As zonas termicamente afetadas são semelhantes em dimensões, mas constata-se uma largura maior da ZTA nas regiões da raiz das duas condições. Isto pode ser explicado pelo fato dos passes na raiz terem sido realizados por TIG com um aporte térmico maior do que os outros passes com Arame Tubular.

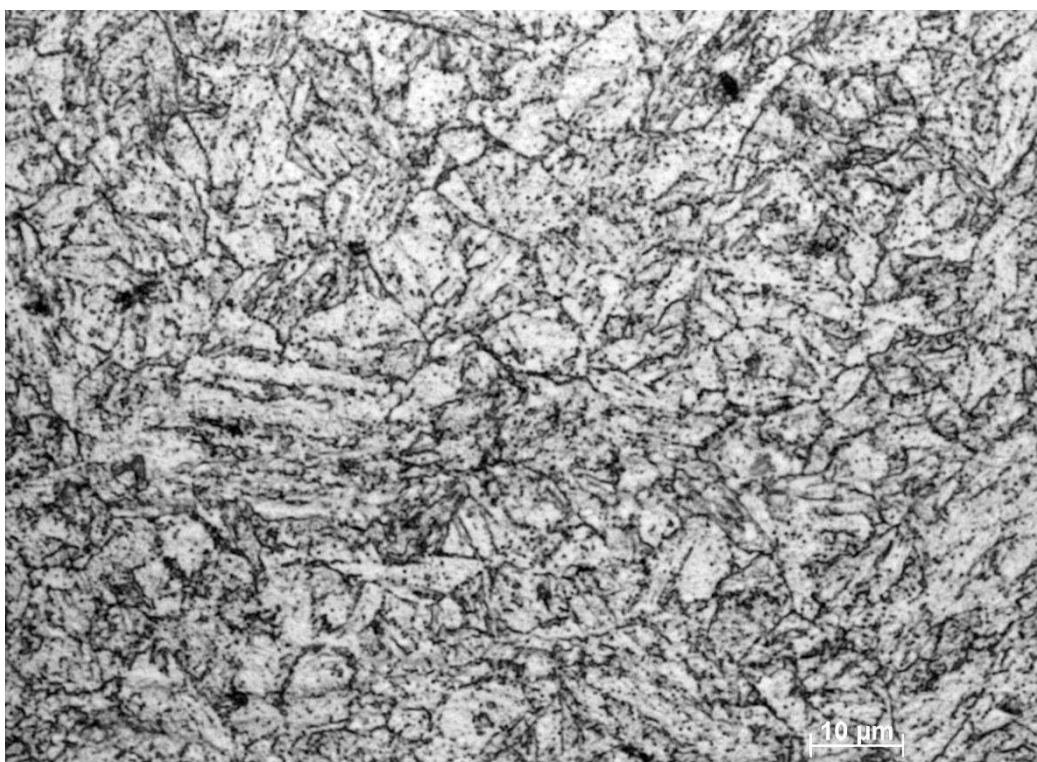
As Figuras de 44 até 51 exemplificam as imagens obtidas para os aspectos microestruturais das juntas soldadas após a preparação e o ataque químico, conforme já descritos em Materiais e Métodos. A Figura 45 mostra o aspecto microestrutural do metal de base com aumento de 1000 vezes obtida da amostra com duplo reparo. Os pontos “pretos” menores nos interior ou nos contornos dos grãos são os carbonetos ou carbonitretos distribuídos na matriz martensita revenida de tonalidade cinza mais clara [Gaffard, 2004].

Figura 3. Aspecto micrográfico do metal de base da amostra reparada. Aspectos micrográficos do metal de base para amostra sem reparo é muito semelhante.

Além dos pequenos pontos pretos, outros pontos maiores e escuros (em menor quantidade) nas imagens de aspectos micrográficos podem ser poros, inclusões e / ou imperfeições deixadas pelo processo de fabricação. A imagem

obtida do metal de base da amostra sem reparo apresentou o mesmo aspecto, sem diferenças significativas no tamanho de grão e quantidade de carbonetos presentes.

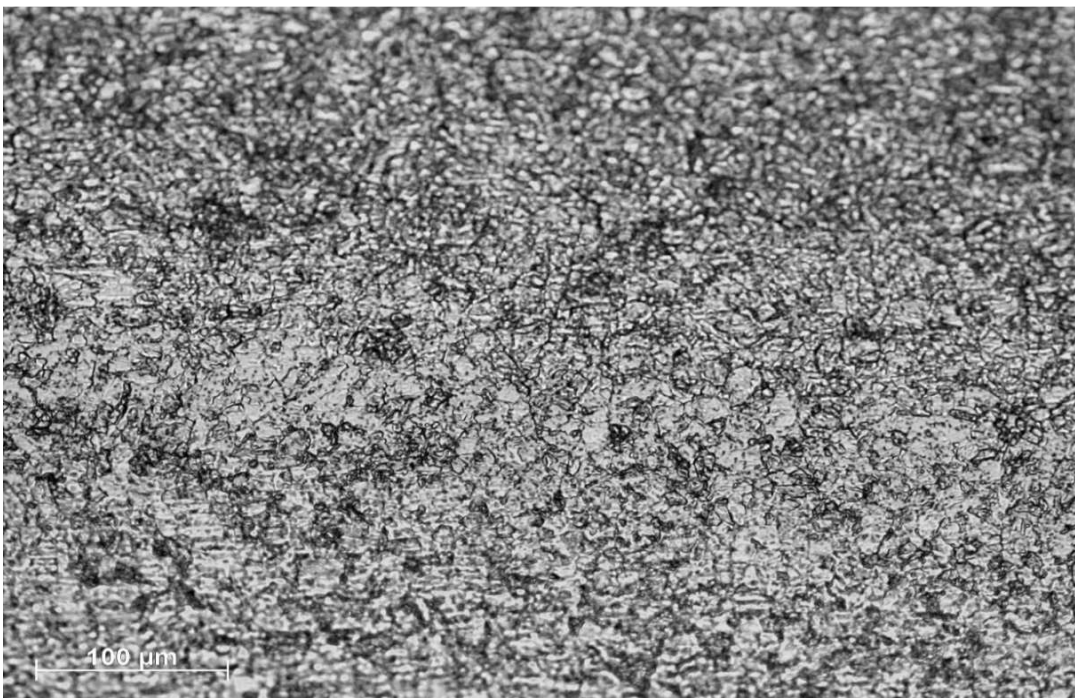
Figura 4. Aspecto micrográfico da ZTA entre a ZF do 2º reparo e o MB, região próxima à região intercrítica, amostra com duplo reparo. MO, aumento de 500x.

As Figuras 45, 46 e 47 (amostra com duplo reparo) mostram diferenças do tamanho de grão na ZTA entre a ZF do 2º reparo e o MB, desde o limite da região intercrítica, passando por região de grãos mais finos até região de grãos mais grosseiros.

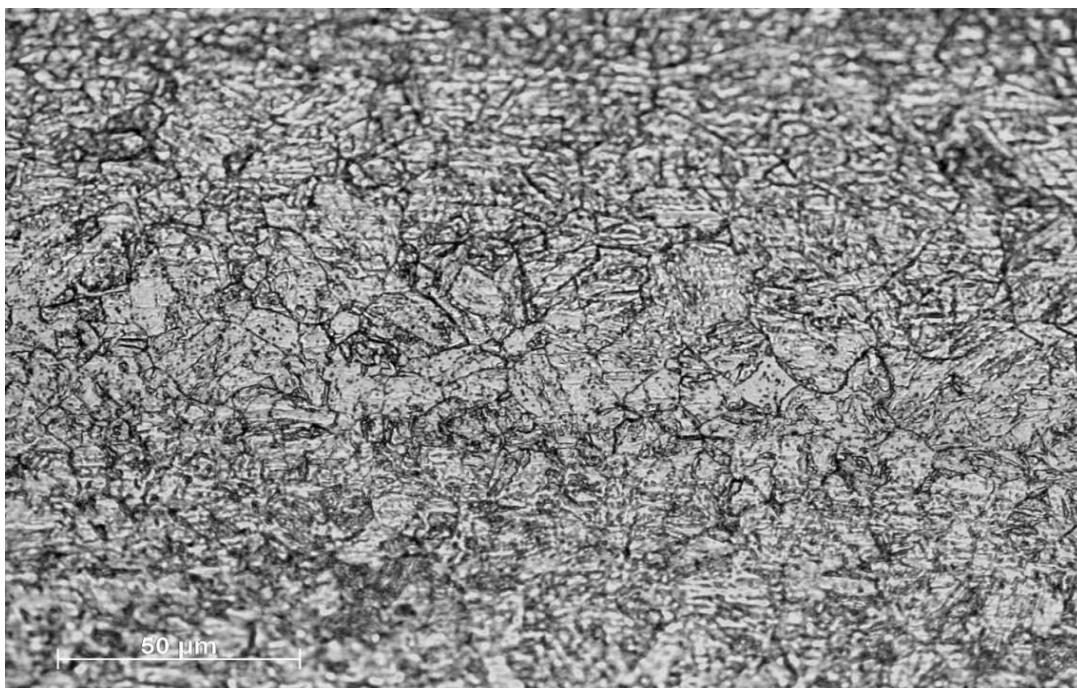
Figura 5. Aspecto micrográfico da ZTA entre a ZF do 2º reparo e o MB, região de grãos finos, amostra com duplo reparo. MO, aumento de 500x.

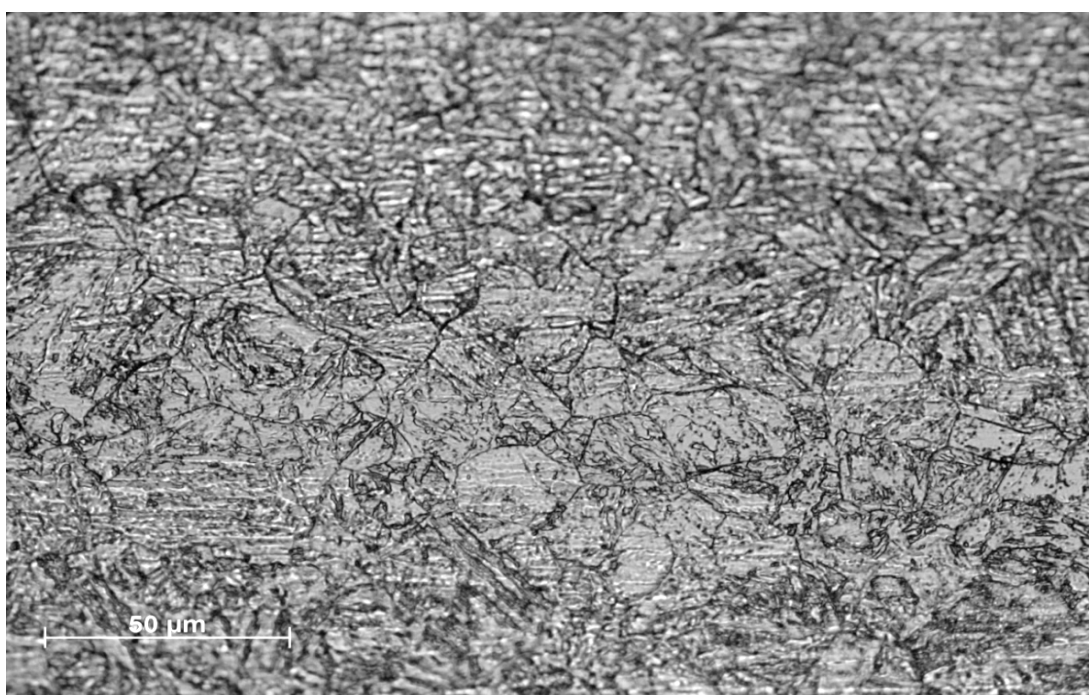
Figura 6. Aspecto micrográfico da ZTA entre a ZF do 2º reparo e o MB, região de grãos grosseiros, amostra com duplo reparo. MO, aumento de 500x.

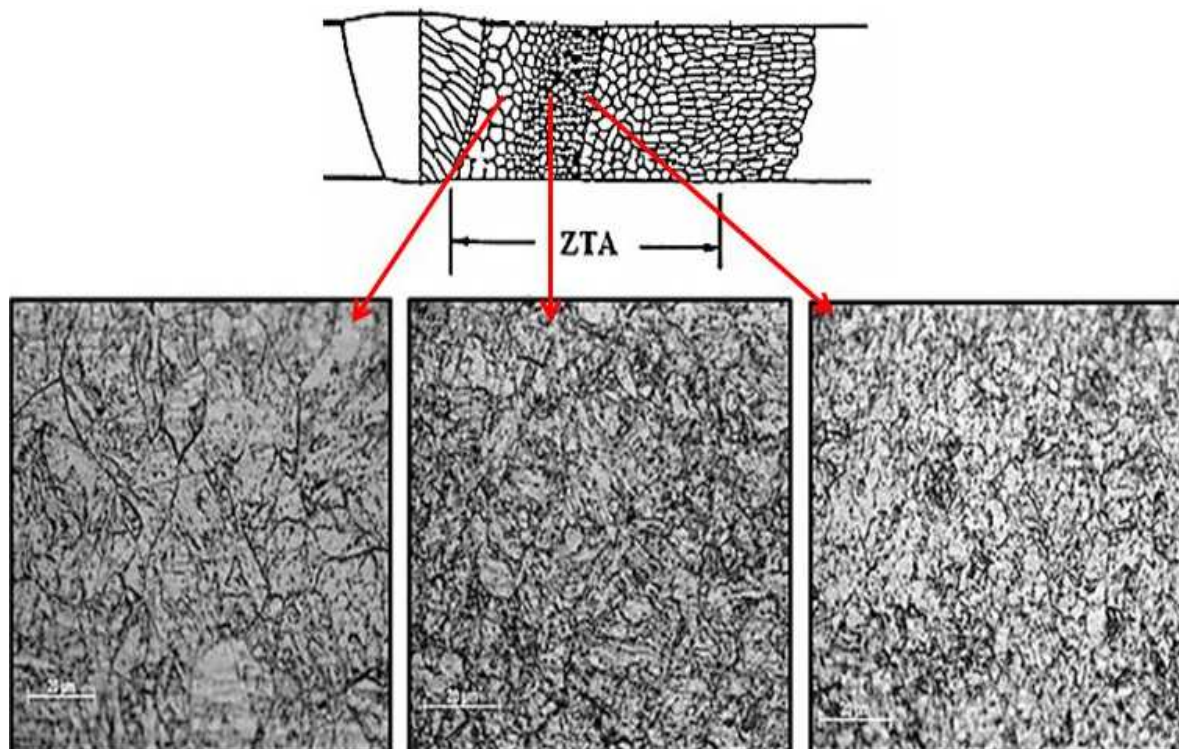
O esquema da Figura 48 mostra a variação ocorrida no aspecto e tamanho dos grãos ao longo da ZTA, agora com imagens com aumento de 1000 vezes.

Figura 7. Aspectos micrográficos da ZTA entre a ZF do 2º reparo e o MB, amostra com duplo reparo. MO, aumentos de 1000x: grãos grosseiros (esquerda), grãos finos (centro) e limite com região intercrítica (direita).

Apesar da variação no tamanho de grão ao longo da ZTA promovido pela diferença de temperatura atingida ao longo do cordão de solda, aparentemente todas as regiões apresentaram grãos equiaxiais com a presença de carbonetos.

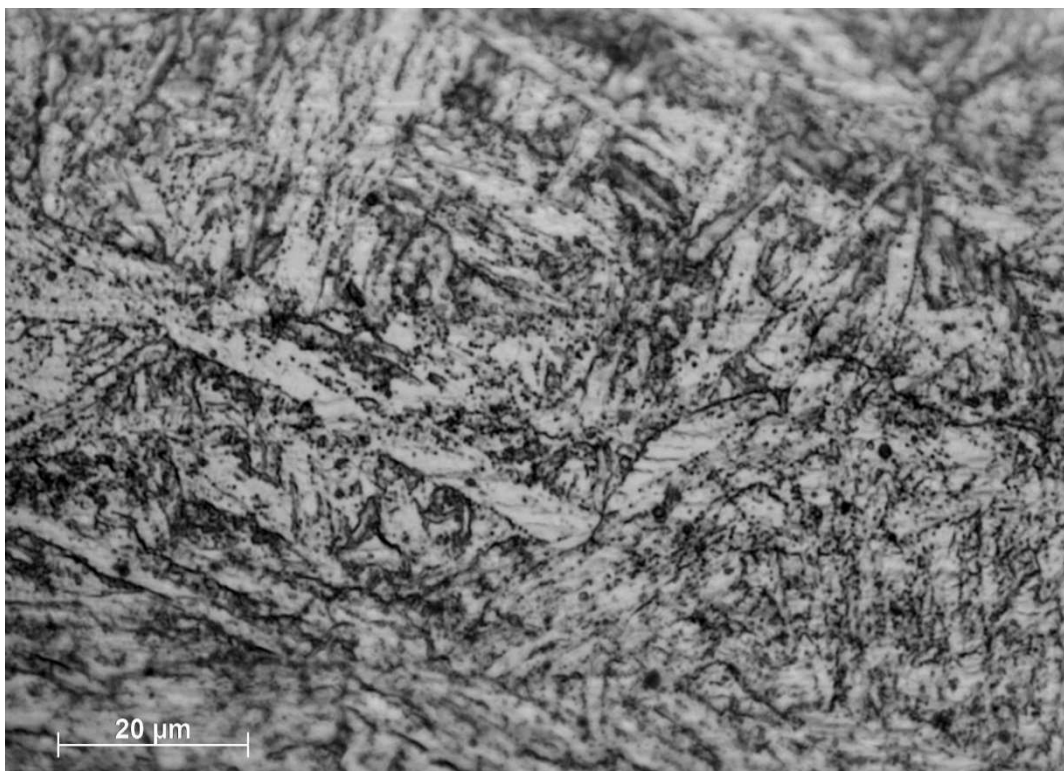
Figura 8. Aspecto micrográfico da ZTA central da junta reparada. MO, região de enchimento, Arame Tubular amostra, com duplo reparo, aumento de 1000x.

A Figura 49 mostra que o aspecto da ZTA central da junta reparada não teve uma variação com diminuição gradativa no tamanho dos grãos, o que é característica de uma zona termicamente comum [Thomas et al.,2007; Tanaka, 2008], isto é, uma ZTA gerada entre uma ZF e o MB, e sim um tipo de granulação colunar muito parecida com a da ZF do 2º reparo (Figura 50).

Os resultados obtidos mostraram que não ocorreram diferenças significativas nos aspectos microestruturais entre a ZTA central da junta e ZF do 2º reparo, e que as regiões soldadas pelos processos TIG e Arame Tubular apresentam microestruturas relativamente parecidas, contudo, foi possível perceber que no processo Arame Tubular a presença de poros e inclusões foi aparentemente maior. Como já mencionado, a análise macrográfica mostra uma clara distinção entre a ZTA central da junta reparada e as zonas de fusão sem reparo e do 2º reparo, entretanto, esta diferença não foi observada nos aspectos microestruturais. Comparando estas zonas, as imagens mostraram apenas uma leve tendência à formação de grãos colunares menores e mais finos na ZTA central da junta reparada, porém, esta tendência não ocorreu em áreas mais próximas ao reforço.

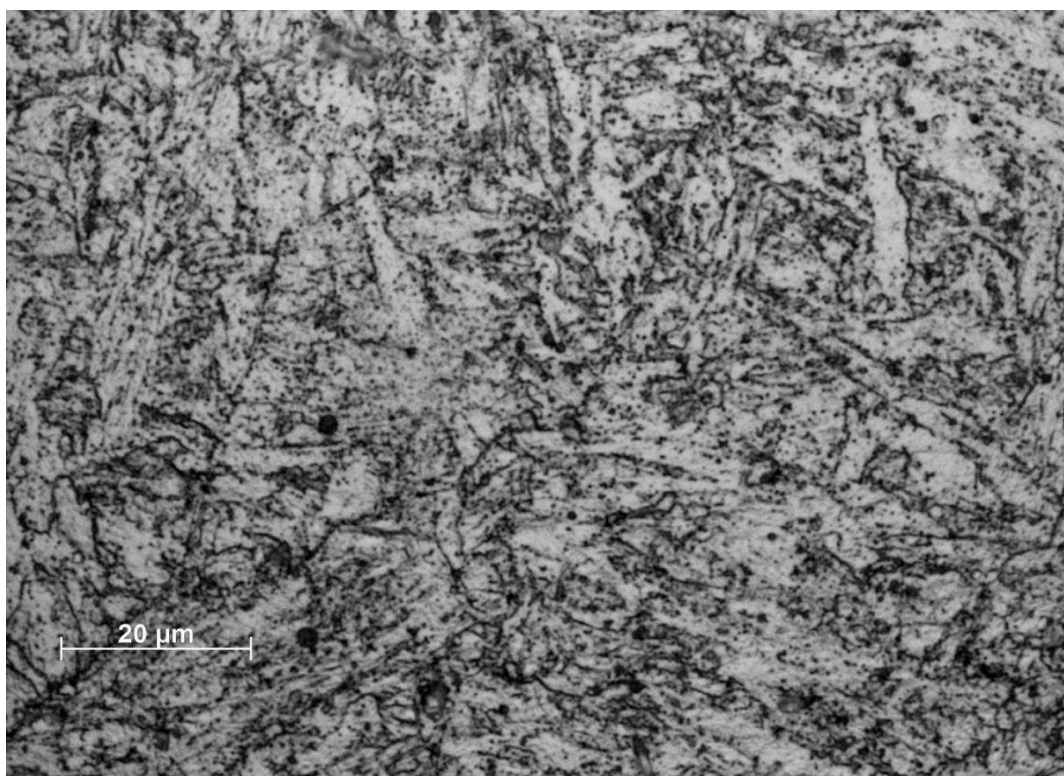
Figura 9. Aspecto micrográfico da ZF do 2º reparo. MO, região de enchimento, Arame Tubular, amostra com duplo reparo, aumento de 1000x.

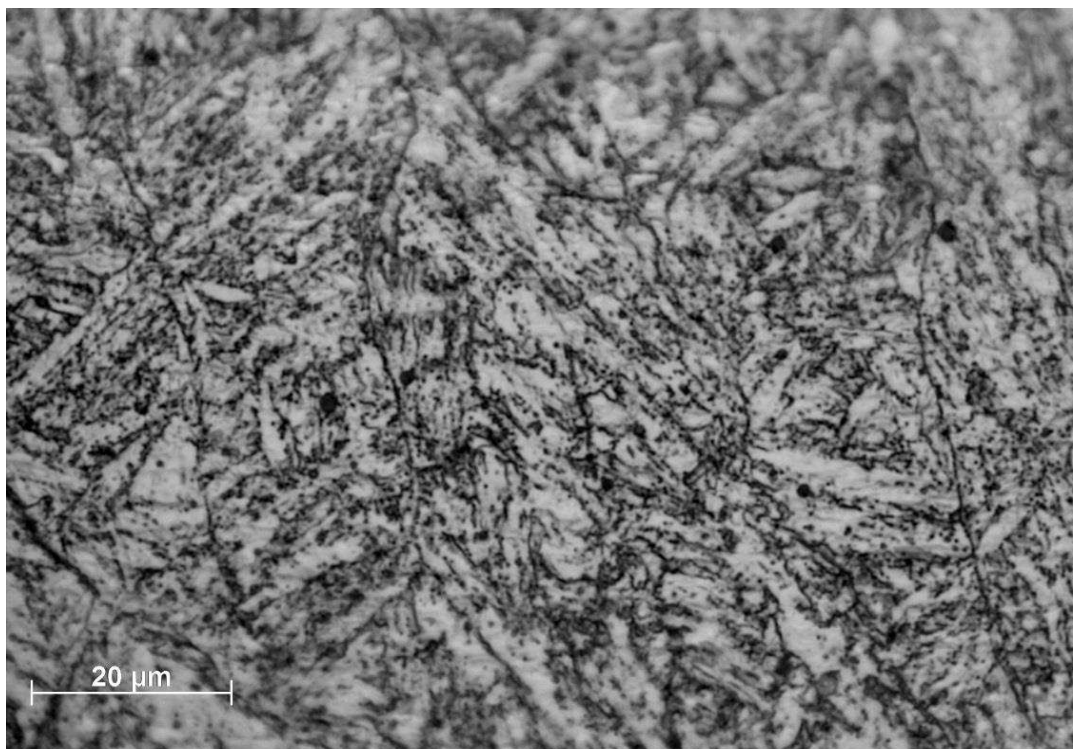
Figura 10. Aspecto micrográfico da ZF do 2º reparo. MO, região da raiz, TIG, amostra com duplo reparo, aumento de 1000x.

A Figura 51 apresenta o aspecto obtido para ZF do 2º reparo na região da raiz preenchida por TIG.
