### 3.2.2 - Microscopia Eletrônica de Varredura

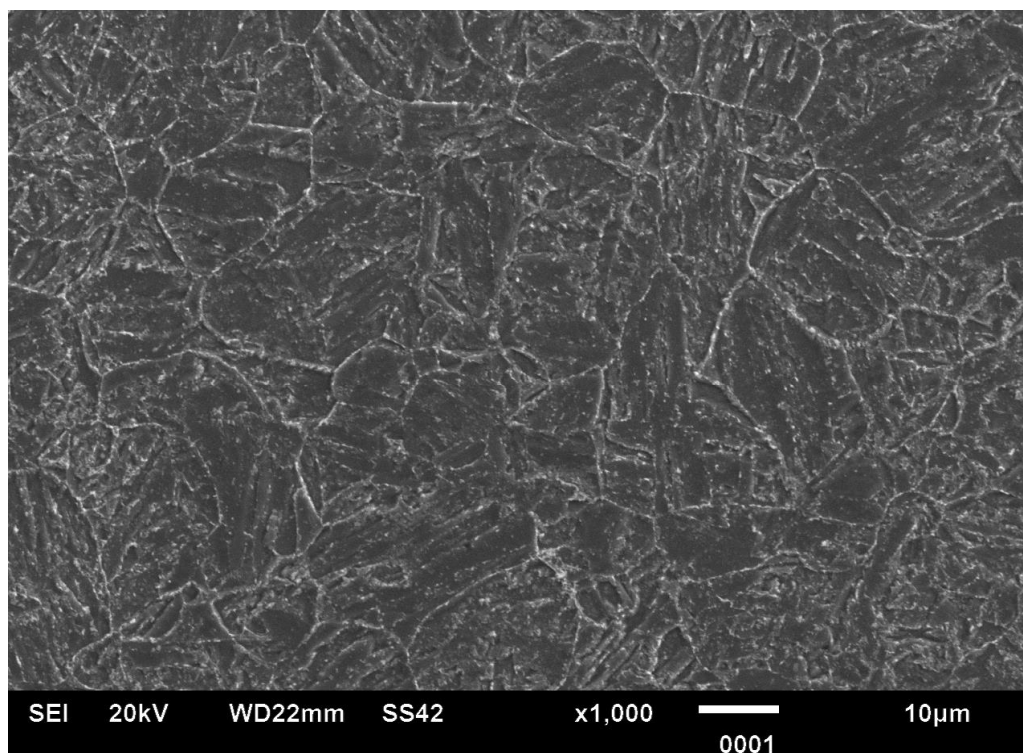
Figura 1. Aspecto micrográfico do metal de base, amostra com duplo reparo, obtido por MEV operando no modo elétrons secundários, com aumento de 1000x.

As Figuras 52, 53 e 54 apresentam imagens obtidas por MEV e que exemplificam os resultados obtidos para a variação da forma e do tamanho dos grãos entre o MB, ZTA entre a ZF do 2º reparo e o MB e a ZF do 2º reparo. As imagens foram obtidas no modo elétrons secundários, este modo fornece maior resolução e uma imagem de fácil interpretação devido ao forte efeito topográfico das fases presentes (contraste em função do relevo). Os pequenos pontos “brancos” nestas imagens obtidas correspondem às regiões com a presença de elementos de menor peso atômico (mais leves que o ferro, este último abundante na matriz de martensita revenida) e na forma de carbonetos e a matriz martensita revenida é a que apresentou tonalidade cinza escuro (*background*) [MANNHEIMER, 2002].

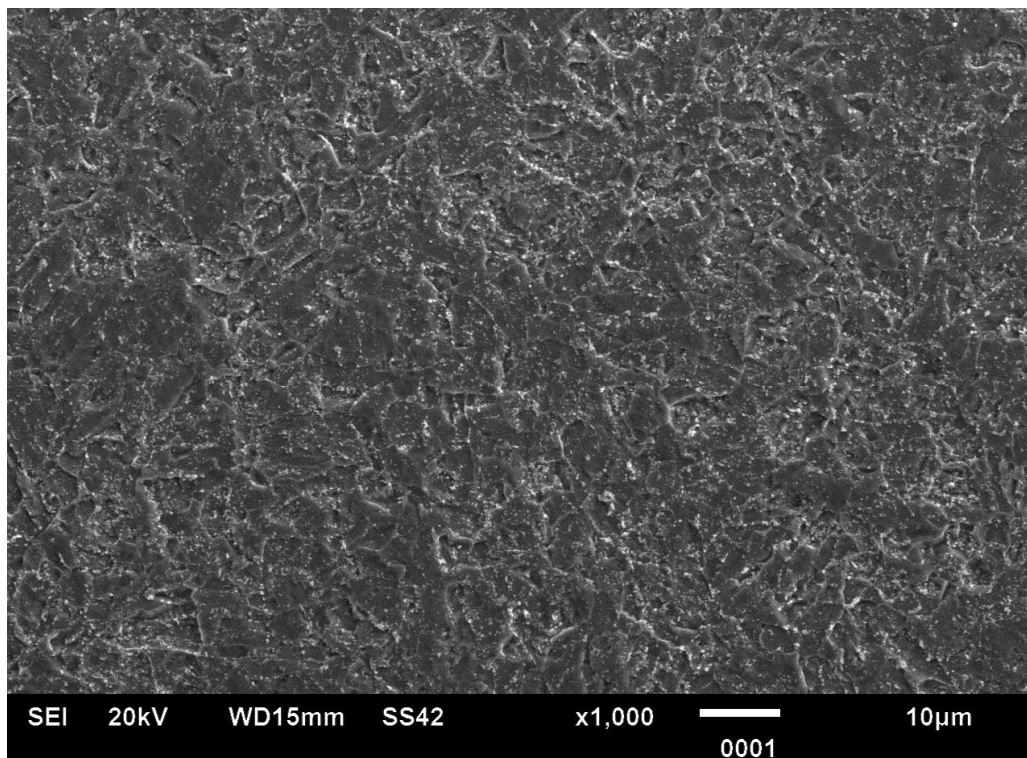
Figura 2. Aspecto micrográfico da ZTA entre a ZF do 2º reparo e o MB, amostra com duplo reparo obtido por MEV operando no modo elétrons secundários, com aumento de 1000x.

As imagens da ZTA e zona de fusão (Figuras 54 e 55) são do processo Arame Tubular na região de enchimento.

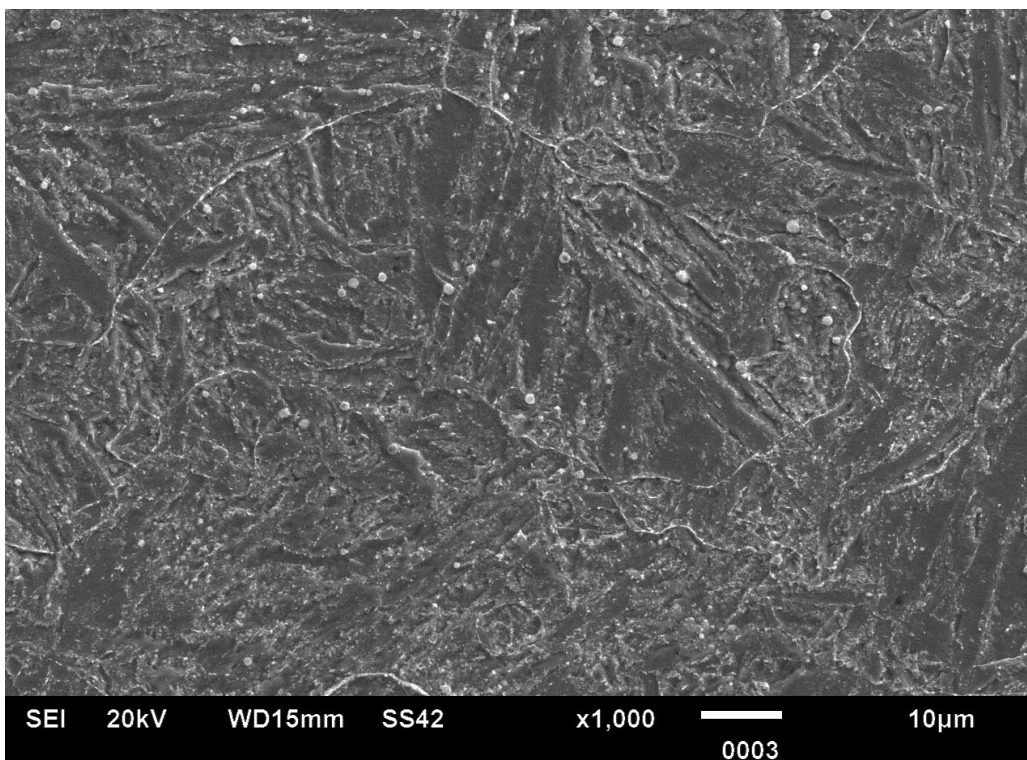
Figura 3. Aspecto micrográfico da ZF do 2º reparo, amostra com duplo reparo, obtido por MEV operando no modo elétrons secundários, com aumento de 1000x.

Na imagem da Figura 54 observa-se além da presença de carbonetos de Cromo (pontos brancos menores, confirmados pela análise por EDS que será apresentado na sequência).

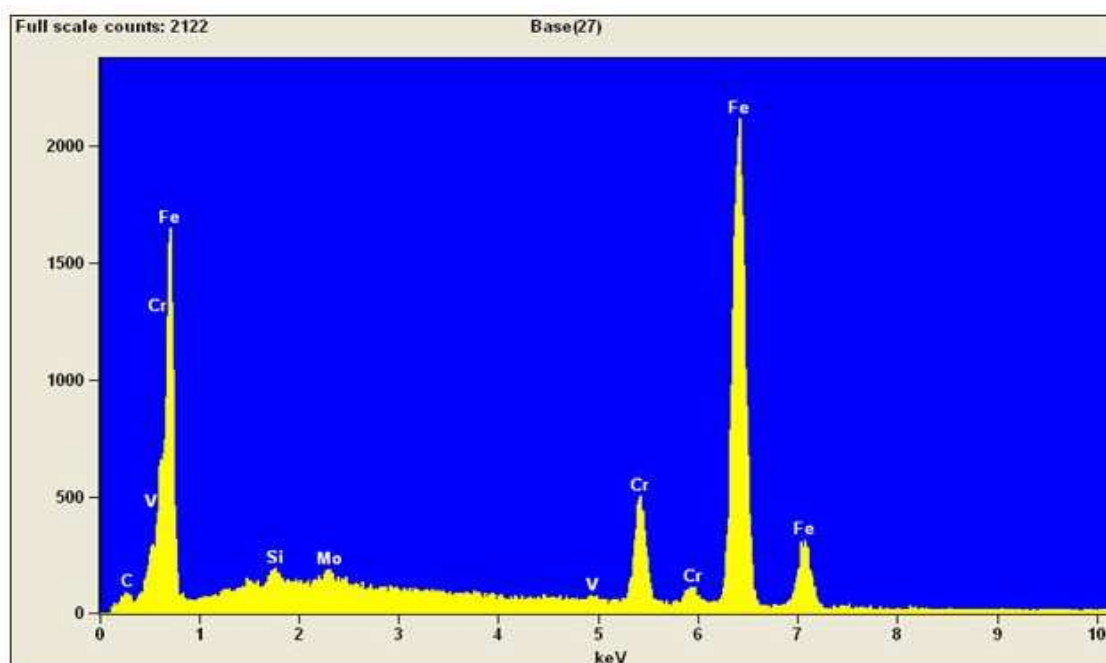
Figura 4. Espectro referente ao resultado da análise EDS em parte do MB, ZF do lado sem reparo e ZF do 2º reparo.

A análise química semiquantitativa por EDS na superfície da junta com duplo reparo, especificamente em parte do MB, ZF do lado sem reparo e ZF do 2º reparo, identificou alta porcentagem de Ferro, porcentagens de Cromo e Silício dentro da especificação do material, baixa porcentagem de Molibdênio e alta porcentagem de Vanádio. Como não foi feita uma análise química estritamente quantitativa, com alta precisão, não é possível dizer se houve mudanças significantes na composição do aço com relação às especificações mínimas da norma ASTM A335 [ASTM A335, 2006], somado a isso, não foi detectada a presença do Manganês e do Nitrogênio na análise. A Figura 55 mostra o espectro obtido na análise química por EDS e a Tabela 7 mostra a porcentagem relativa aos elementos detectados.

Os altos teores obtidos para o Carbono se devem a pouca eficácia da técnica de análise por EDS para detecção de elementos com baixo peso atômico, o que também pode justificar a ausência do Nitrogênio [MANNHEIMER, 2002].

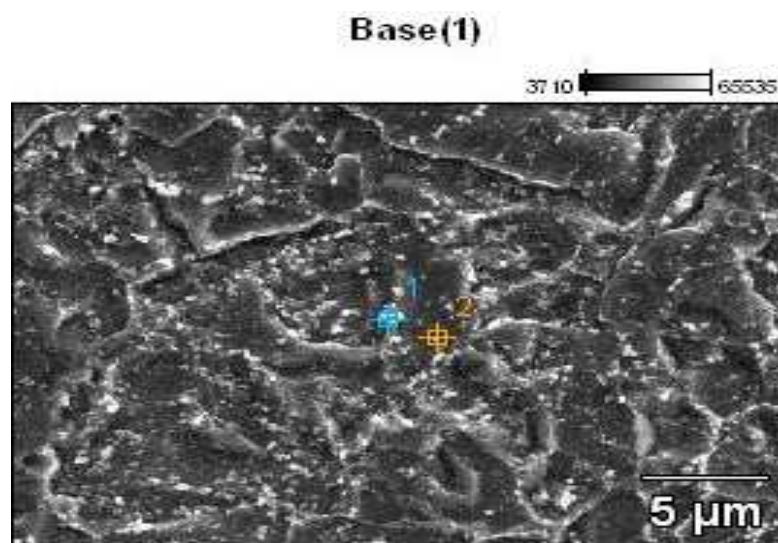
Figura 5. Pontos selecionados da ZTA entre a ZF do 2º reparo e o MB para análise química por EDS.

A Figura 56 mostra a imagem da ZTA entre a ZF do 2º reparo e o MB, na região de enchimento, com aumento de 4000 vezes. Dois pontos (“brancos”, mais claros) foram selecionados na para a análise por EDS, um mais na extremidade do grão e o outro mais ao centro. As Figuras 57 e 58 mostram os resultados dos espectros obtidos para os pontos 1 e 2 da Figura 56, respectivamente.

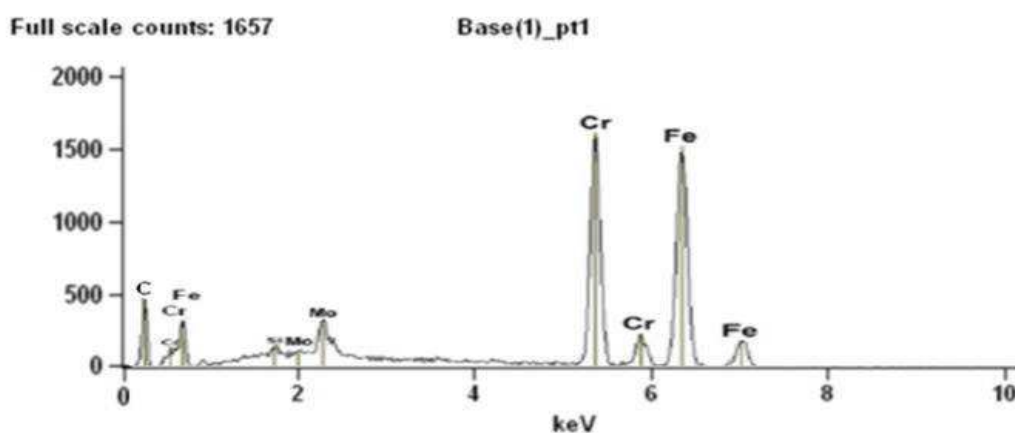
Figura 6. Espectro do ponto 1. Presença significativa do Cromo.

O espectro da Figura 57 mostra que pelo alto pico atingido pelo Cromo em comparação aos outros elementos, o ponto 1 tem grande chance de corresponder a um carboneto deste elemento, e pela localização na extremidade do grão pode ser um carboneto de Cromo do tipo  $M_{23}C_6$  [Zhang, 2001].

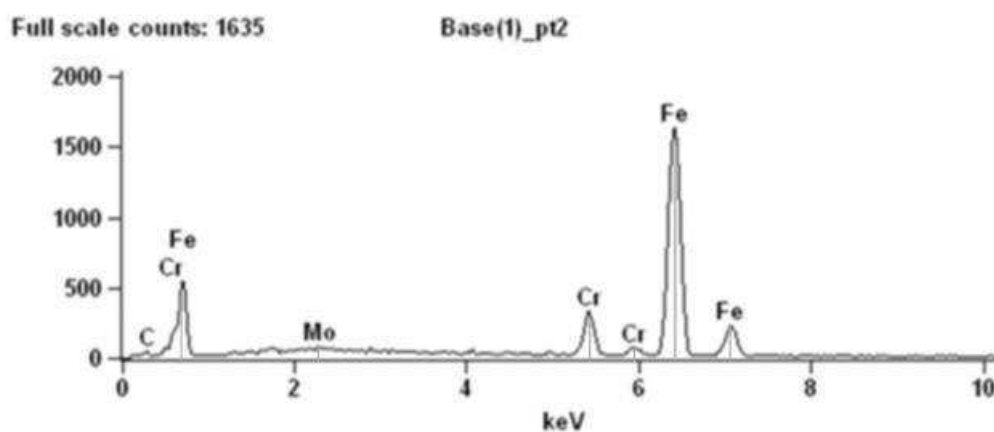
Figura 7. Espectro do ponto 2. Picos de energia maiores para o Ferro.

O espectro da Figura 58 mostra que os picos de Cromo não foram tão altos, isto indica que não há grande concentração de Cromo no ponto selecionado, no entanto, pelo tamanho do objeto, há uma chance maior do espectro corresponder à matriz do material e não a um carboneto.

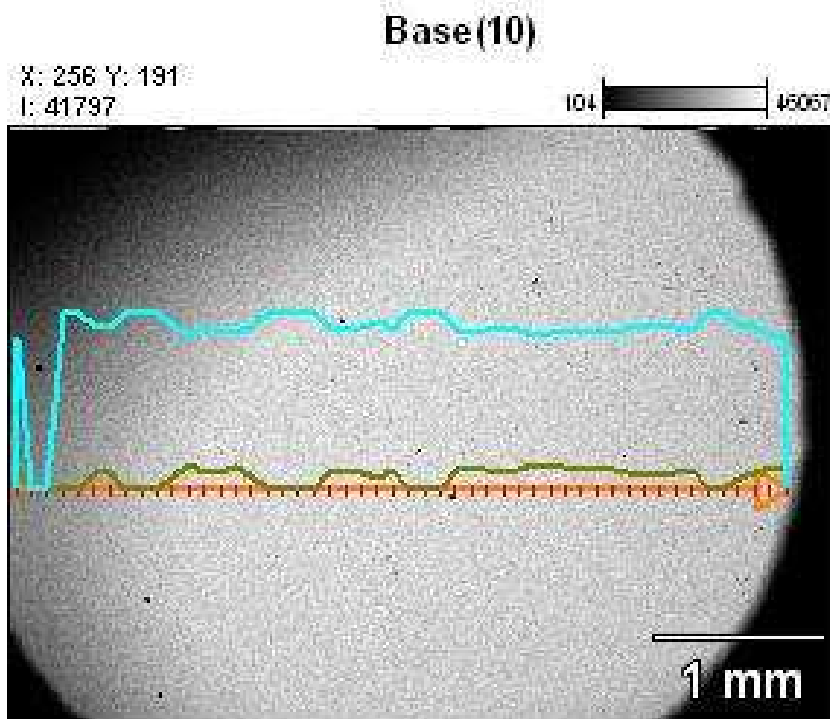
Figura 8. Análise EDS *line scan*, ZF do 2º reparo, aumento de 25x.

Para verificar os elementos constituintes ao longo de cada região da junta foi utilizada a análise *line scan*. Esta técnica permite selecionar e apresentar os resultados para (através de software próprio do EDS) os constituintes presentes ao longo de uma linha ou direção. A Figura 59 mostra a linha que foi traçada do centro

da junta até 4,5 mm para a direita e que permitiu analisar os elementos químicos presentes na ZF do 2º reparo. O resultado da análise é mostrado na Figura 60 com o espectro obtido na zona, que mostra um comportamento muito semelhante ao espectro apresentado na Figura 58. Os elementos presentes são Cromo, Ferro, Molibdênio, Carbono e Silício, não coincidentemente os elementos com maiores teores na liga e nos consumíveis utilizados.

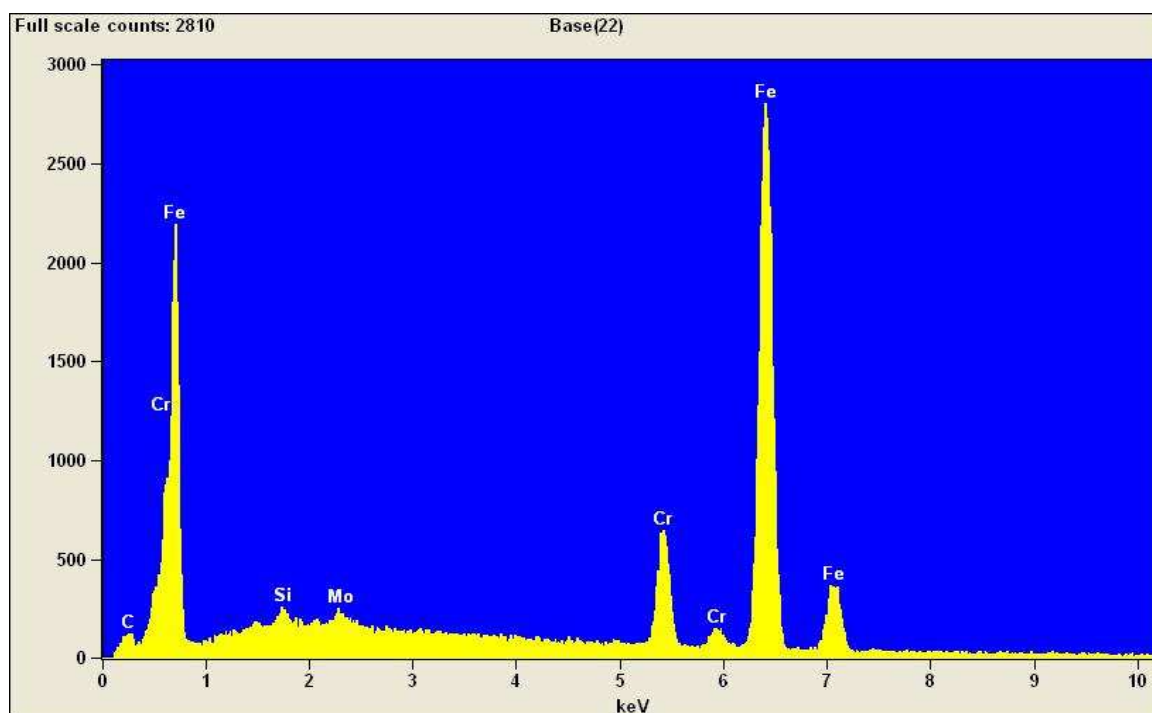
Figura 9. Espectro referente ao resultado da análise EDS *line scan*, ZF do 2º reparo da Figura 56.

Esta mesma análise foi feita no MB e nas zonas de fusão das amostras com e sem duplo reparo. Em todas as análises foram obtidos resultados quase idênticos, nas que contemplaram o MB foi identificado Vanádio. É importante ressaltar as ausências do Nitrogênio e do Manganês. Assim como o Vanádio, o Nitrogênio é um elemento formador de carbonetos e carbonitretos menores do tipo MX que contribuirão para o aumento da resistência à fluência. O Manganês é um estabilizador da austenita, ele ajuda a garantir a formação de 100% de austenita (sem ferrita  $\delta$ ) durante a austenitização [Zhang, 2009].

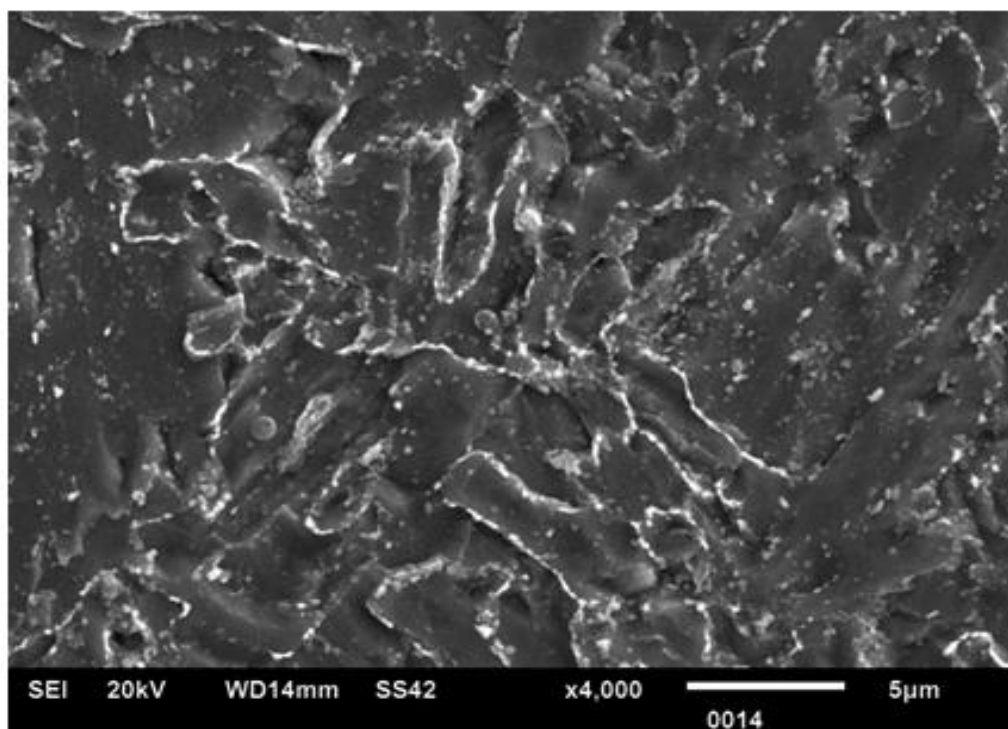
Figura 10. Aspecto microestrutural da ZTA central da junta reparada, amostra com duplo reparo, obtida por MEV operando no modo elétrons secundários, aumento de 4000x.

As Figuras 61 e 62 exemplificam o aspecto microestrutural da ZTA central da junta reparada e da ZTA que não sofreu influência do reparo, respectivamente. Assim como nos resultados obtidos por MO (microscopia óptica) as zonas possuem aspectos distintos, além disso, a ZTA que não sofreu influência do reparo parece possuir densidade de “pontos brancos” maior e distribuição diferente. Esta afirmação apenas qualitativa pôde ser melhor visualizada na Figura 63, em que foram destacados os “pontos brancos” (prováveis carbonetos) do fundo cinza (matriz) através do *software* Fiji – ImageJ [Gomes, 2001].

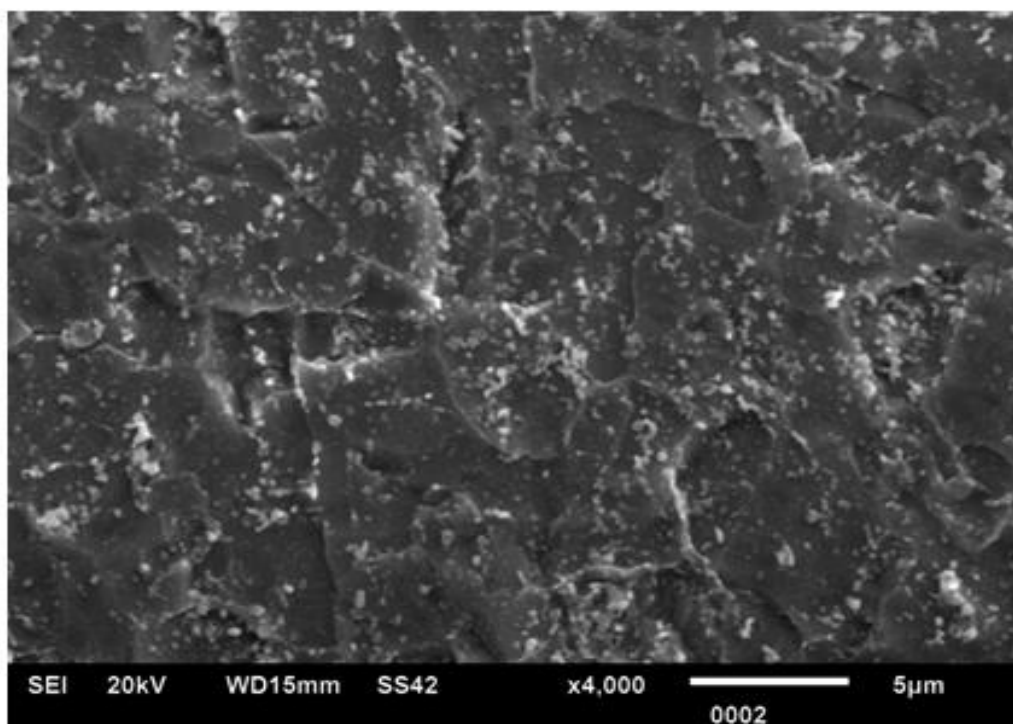
Figura 11. Aspecto microestrutural da ZTA que não sofreu influência do reparo, amostra com duplo reparo, obtida por MEV operando no modo elétrons secundários, aumento de 4000x.

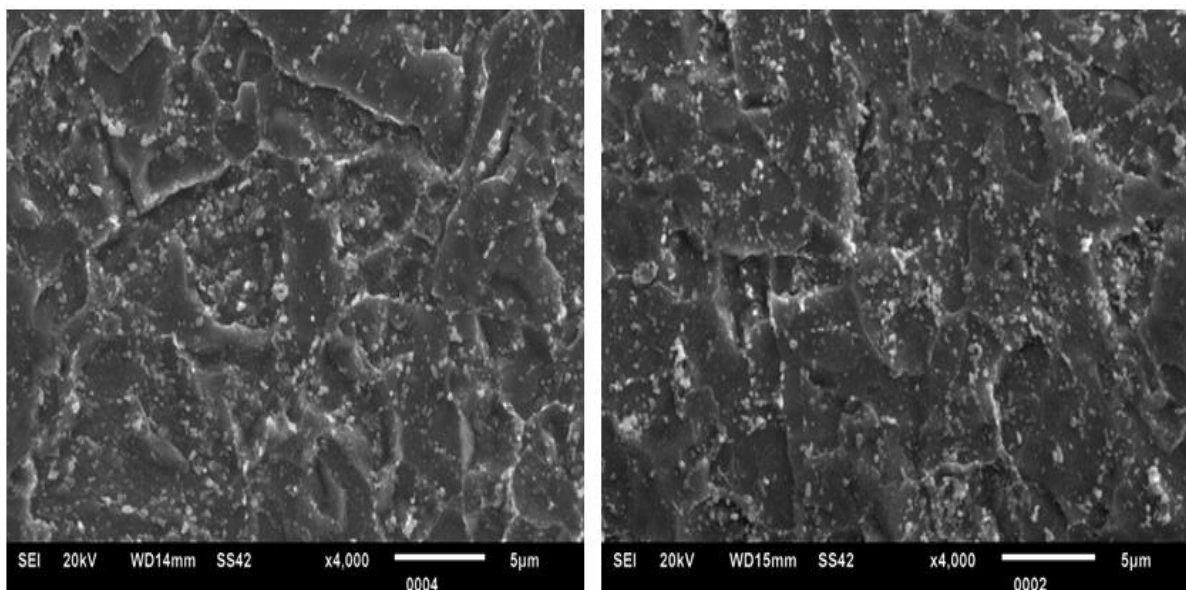
Figura 13. Aspecto microestrutural da ZTA entre a ZF do 2º reparo e o MB (esquerda) em comparação com a ZTA que não sofreu influência do reparo (direita), aumento de 4000x.

A mesma comparação e procedimentos de processamento digital de imagens foram feitos para a Figura 64, entre as imagens da ZTA entre a ZF do 2º reparo e o MB e a ZTA que não sofreu influência do reparo, e o resultado mostrou que as duas regiões apresentaram aspectos parecidos, e que a densidade de prováveis carbonetos parece ser semelhante (Figura 65).

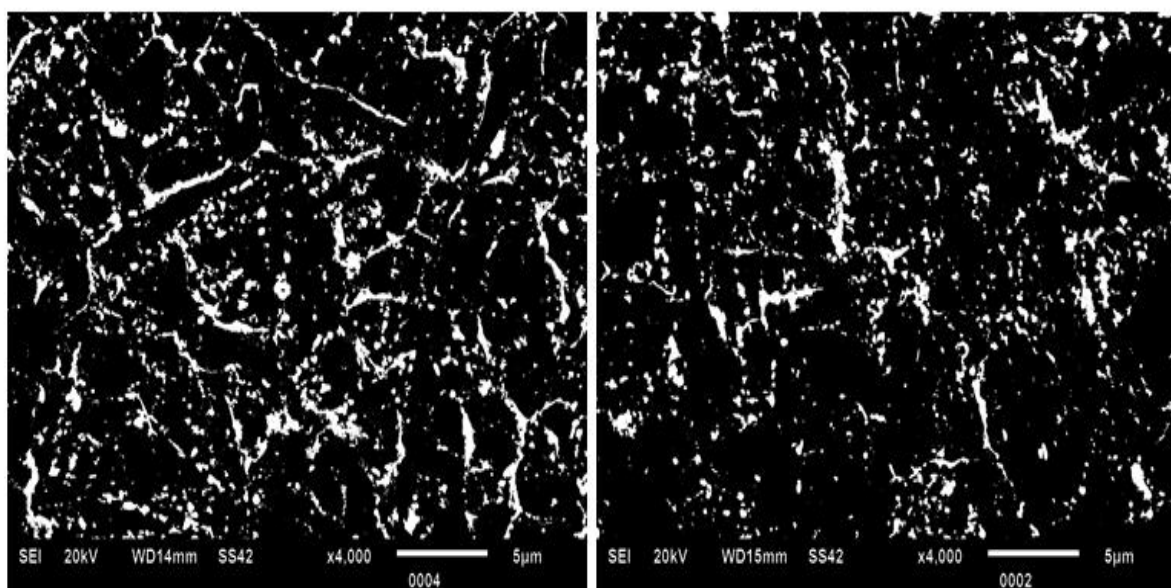
Figura 14. Densidades de carbonetos na ZTA entre a ZF do 2º reparo e o MB (esquerda) em comparação com a ZTA que não sofreu influência do reparo (direita).

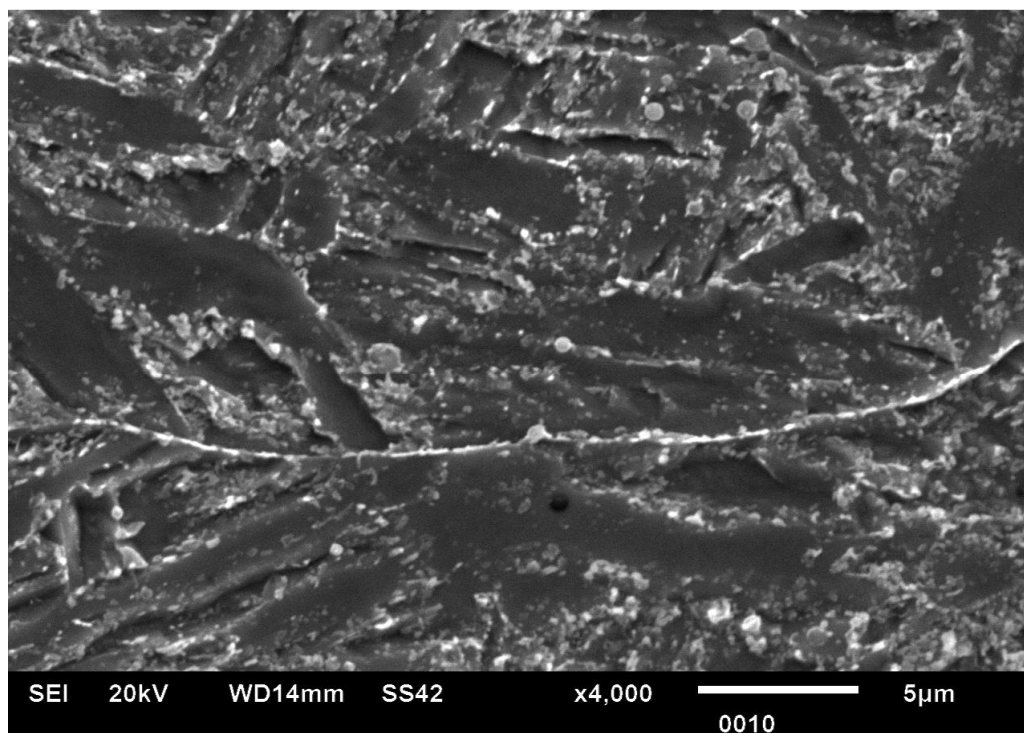
Figura 15. Raiz da ZF da amostra sem reparo soldada por TIG, aumento de 4000x.

As Figuras 66 e 67 são apresentadas para comparação dos aspectos das microestruturas nas regiões da raiz da ZF da amostra sem reparo e na raiz da ZF do 2º reparo (amostra com reparo), ambas soldadas por TIG. As Figuras 68 e 69

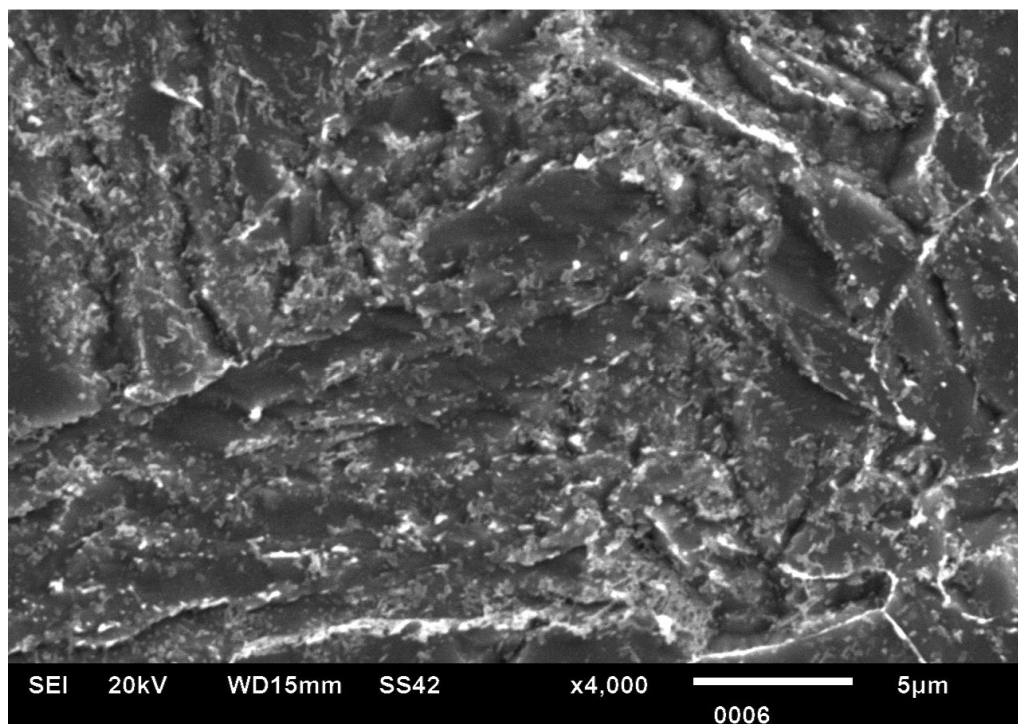
Figura 16. ZF do 2º reparo soldada por TIG, amostra com reparo, aumento de 4000x.
