3.3 - Ensaio Mecânicos

3.3.1 - Ensaio de Microdureza

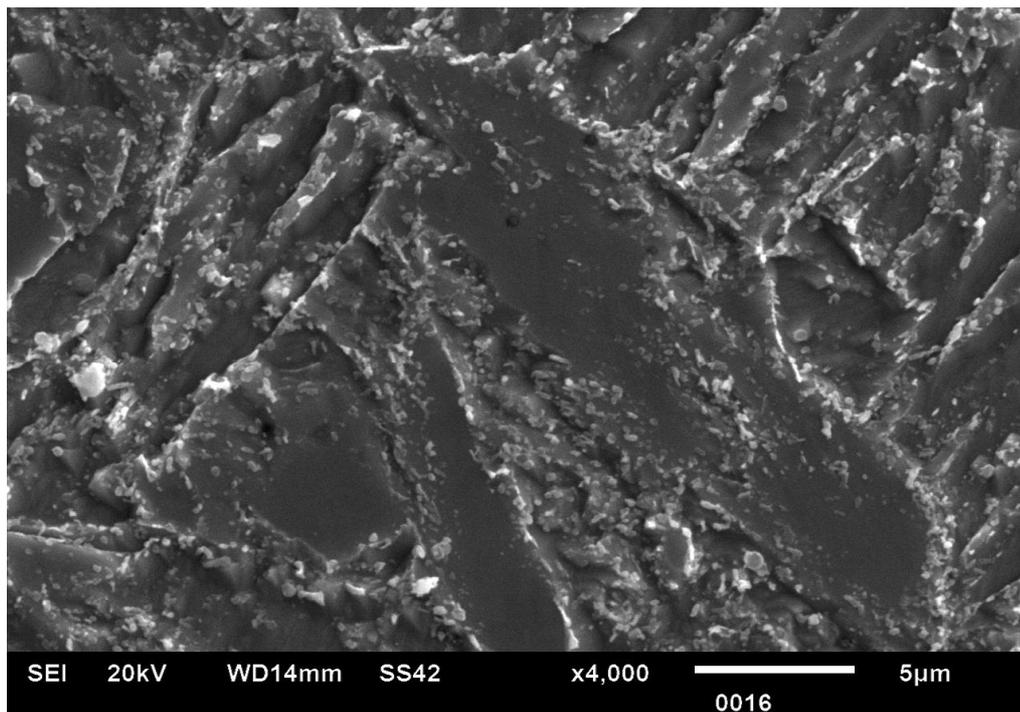
Figura 1. ZF da amostra sem reparo soldada por Arame Tubular, aumento de 4000x.

Portanto, não foi possível perceber grandes diferenças nas regiões ZF dos diferentes processos, nas amostras com e sem reparo.

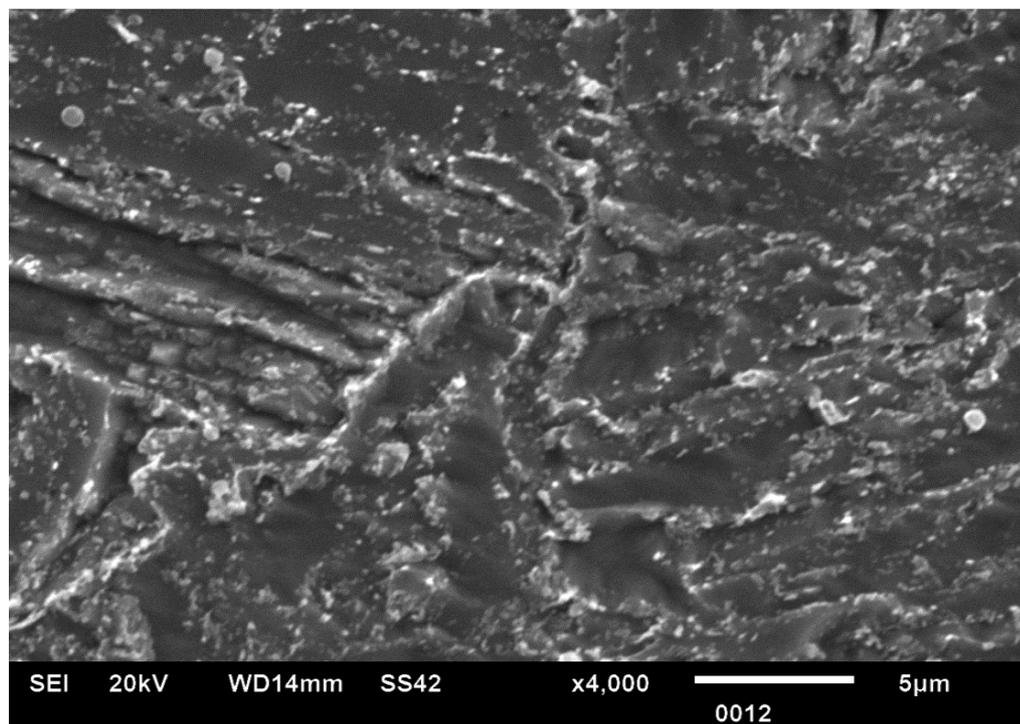
Figura 2. ZF do 2º reparo soldada por Arame Tubular, amostra com reparo, aumento de 4000x.

Em todas as regiões analisadas das amostras com e sem duplo reparo foi possível perceber a presença de carbonetos. No entanto, na ZTA central da junta reparada e nas ZF's, a densidade de carbonetos foi menor do que em zonas mais distantes como ZTA / MB. Além disso, não foi possível perceber comparando-se as duas amostras, nenhuma tendência ao aumento do tamanho dos carbonetos causado pelo duplo reparo ou repetição do TTPS, somado a isto, não foi observada a presença de ferrita δ nas imagens obtidas por MEV. Os grãos de ferrita δ podem ser distinguidos da martensita revenida por serem "lisos" (sem placas ou subgrãos e nenhuma precipitação de carbonetos) [Ayala et al., 1999, Thomas et al.,2007].

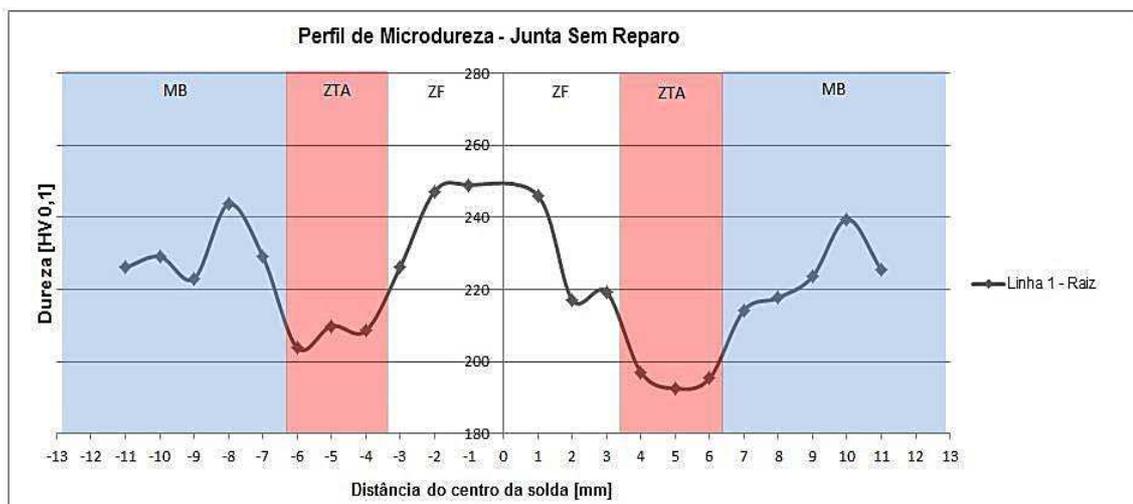
Figura 3. Perfil de microdureza HV da amostra sem reparo na linha 1 (raiz).

As Figuras de 70 até 75 apresentam os gráficos com os valores obtidos para microdureza Vickers ao longo da das linhas 1, 2 e 3 (conforme Figura 39) das amostras com e sem reparo.

As Figuras 70 e 71 mostram os resultados obtidos para linha 1 (raiz) nas duas condições. A amostra sem reparo obteve um valor médio de 221,96 HV (desvio padrão 16,69), mínimo de 192,50 HV e máximo de 249,05 HV; a amostra com reparo obteve um valor médio de 231,26HV (desvio padrão 18,65), mínimo de 192,23HV e máximo de 260,86 HV. Os valores mínimos aconteceram nas ZTA' s próximas ao metal de base. Este resultado já era esperado, pois esta região atinge temperaturas gradualmente menores, fazendo com que a dissolução dos precipitados seja menor [Bailey,1994, Thomas et al., 2007].

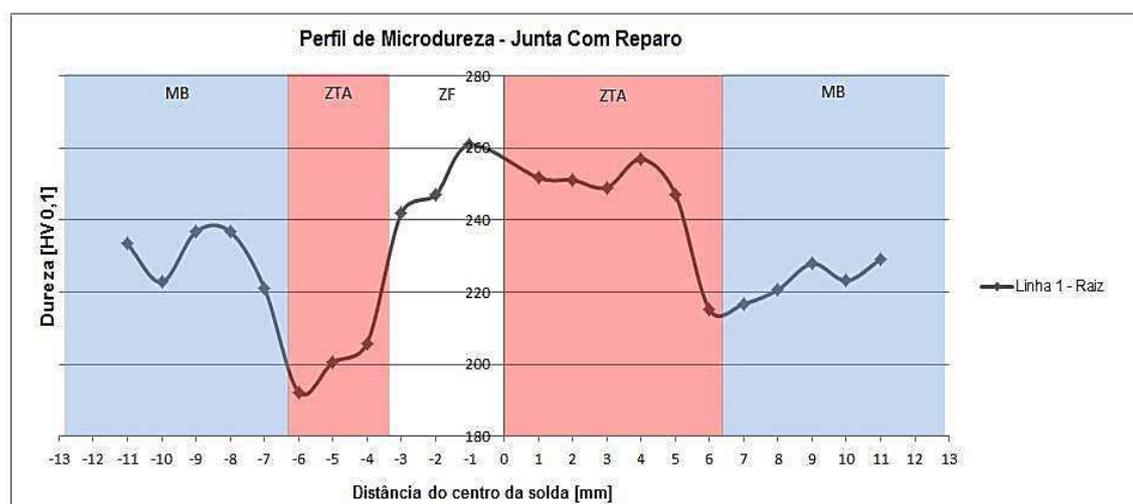
Figura 4. Perfil de microdureza HV da amostra com reparo na linha 1 (raiz).

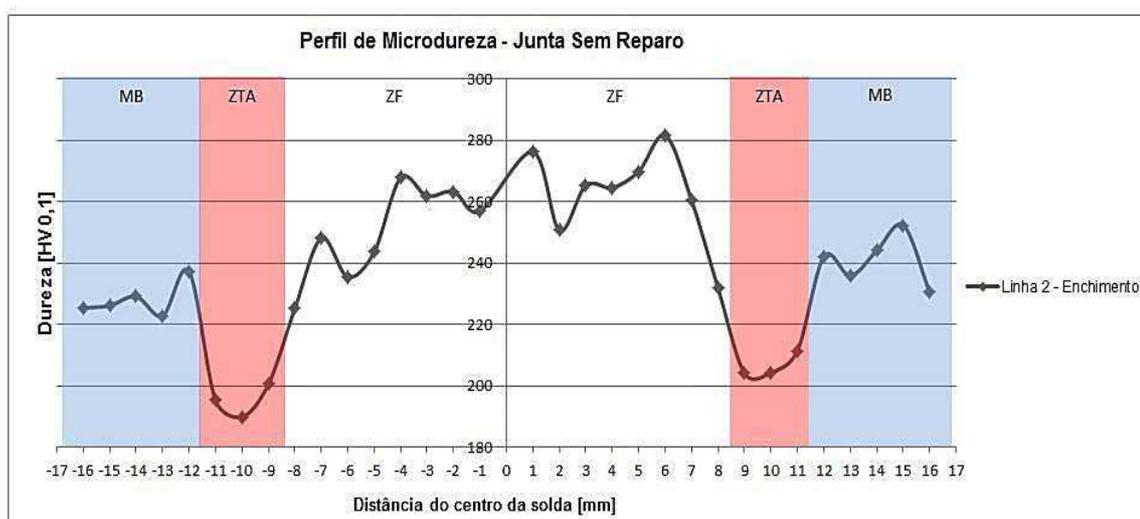
Figura 5. Perfil de microdureza HV da amostra sem reparo na linha 2 (enchimento).

As Figuras 72 e 73 mostram os resultados obtidos para linha 2 (enchimento) nas duas condições. A amostra sem reparo obteve um valor médio de 239,17 HV (desvio padrão 24,56), mínimo de 189,87 HV e máximo de 281,58 HV; a amostra com reparo obteve um valor médio de 224,28 HV (desvio padrão 20,31), mínimo de 184,67 HV, e máximo de 274,85. O perfil da amostra com reparo se mostrou mais irregular, com oscilações ao longo da junta. Os valores mínimos nas duas amostras ocorreram na ZTA à esquerda. O valor máximo na amostra com reparo ocorreu na ZTA central da junta reparada que apresentou maior valor em relação à ZF do lado sem reparo. Os valores mais altos de dureza estão relacionados a um possível endurecimento por solução sólida, provocado pela dissolução parcial dos

precipitados durante o aquecimento a elevadas temperaturas durante os dois reparos [Bailey,1994, Thomas et al., 2007].

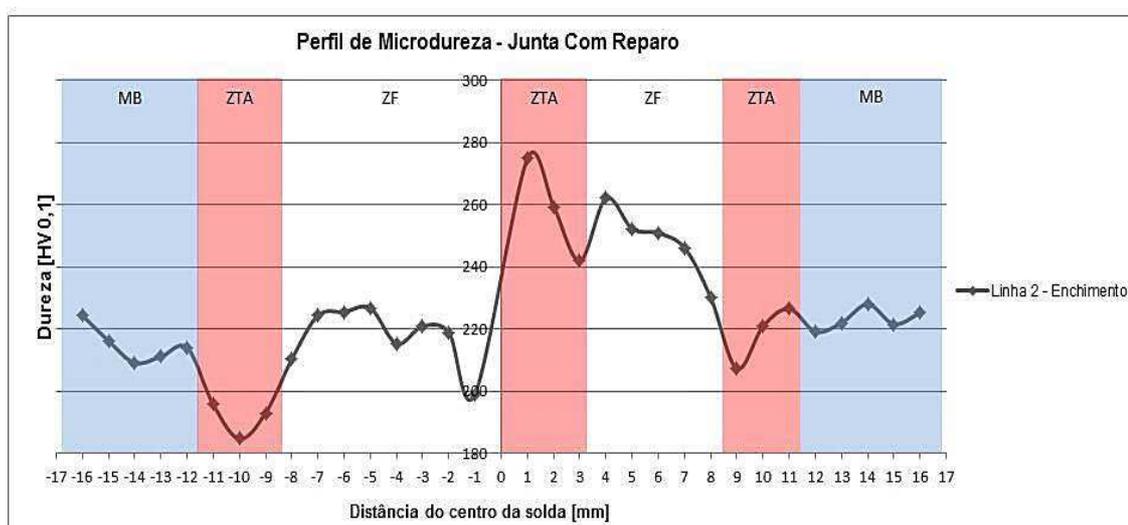
Figura 6. Perfil de microdureza HV da amostra com reparo na linha 2 (enchimento).

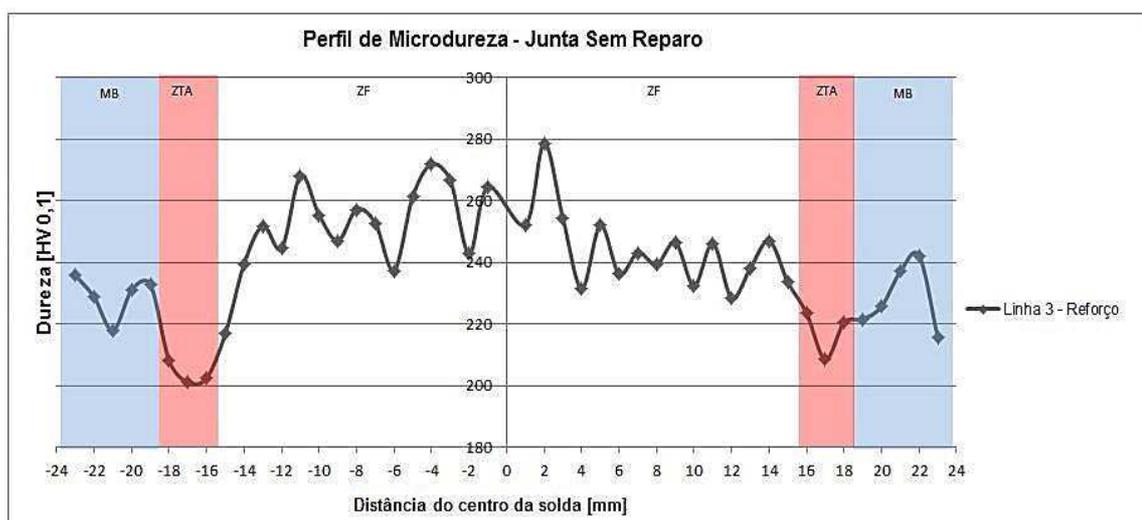
Figura 7. Perfil de microdureza HV da amostra sem reparo na linha 3 (reforço).

As Figuras 74 e 75 mostram os resultados obtidos para linha 3 (reforço) nas duas condições. A amostra sem reparo obteve um valor médio de 238,90 HV (desvio padrão 18,22), mínimo de 200,98 HV e máximo de 278,72 HV; a amostra com reparo obteve um valor médio de 233,28 HV (desvio padrão 20,31), mínimo de 187,04 HV, e máximo de 256,42. Os dois perfis se mostram relativamente uniformes, sem muitas oscilações ao longo da junta. Assim como na linha 2, os valores

mínimos nas duas amostras também ocorreram na ZTA à esquerda da junta. Os valores máximos nas duas amostras ocorreram entre 2 e 4 mm, indicando que o reparo não provocou grandes alterações na dureza nesta região.

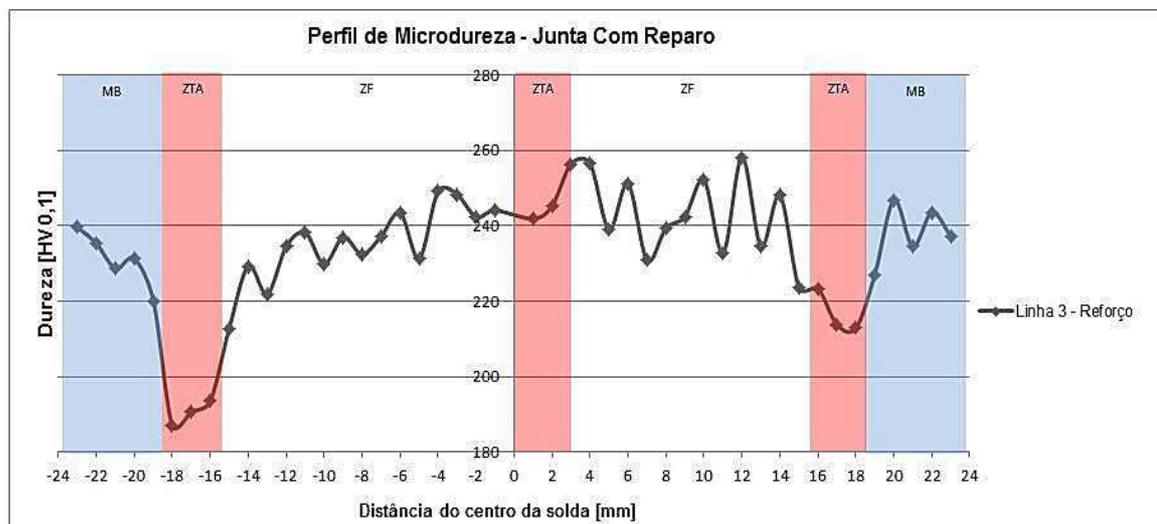
Figura 8. Perfil de microdureza HV da amostra com reparo na linha 3 (reforço).

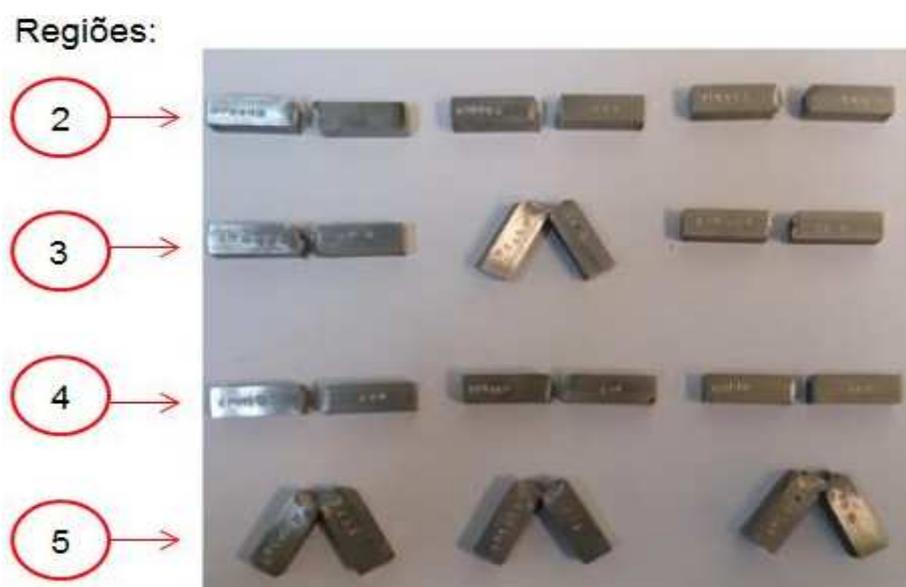
Figura 9. Aspecto dos corpos de prova retirados da junta com reparo após os ensaios de impacto.

A Figura 76 mostra aspecto dos corpos de prova retirados da junta com reparo após os ensaios. Os corpos de prova das zonas que obtiveram menores valores de energia absorvida romperam completamente.

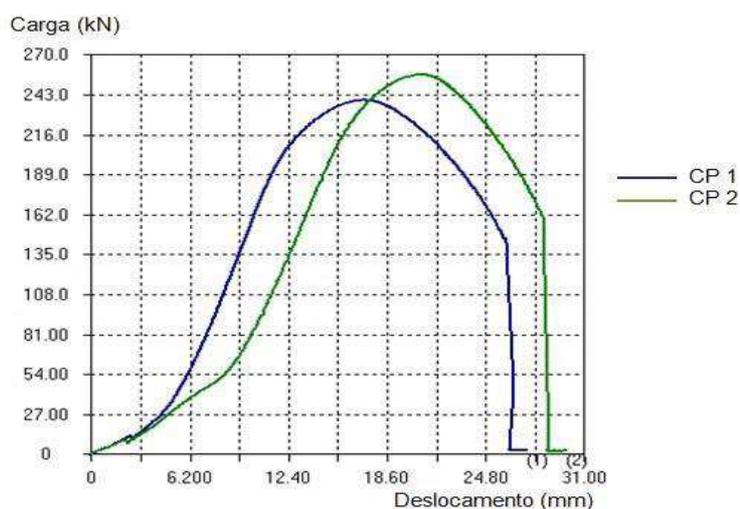
Figura 10. Gráfico do ensaio de tração da junta sem reparo.

Com o objetivo de verificar o limite de resistência da junta com e sem reparo o duplo reparo, foram realizados ensaios de tração a temperatura ambiente. Os ensaios foram solicitados pela empresa UTC Engenharia S.A. e realizados nos laboratórios da empresa DMCJ Inspeções Ltda., os resultados foram cedidos para este trabalho. As Figuras 77 e 78 mostram os gráficos de tração obtidos nos ensaios para as juntas com e sem o duplo reparo.

Os resultados dos ensaios estão expostos na Tabela 13. Todos estão de acordo com a ASTM A335 que determina valores de resistência à tração entre 585 a 760 MPa [ASTM A335, 2006].

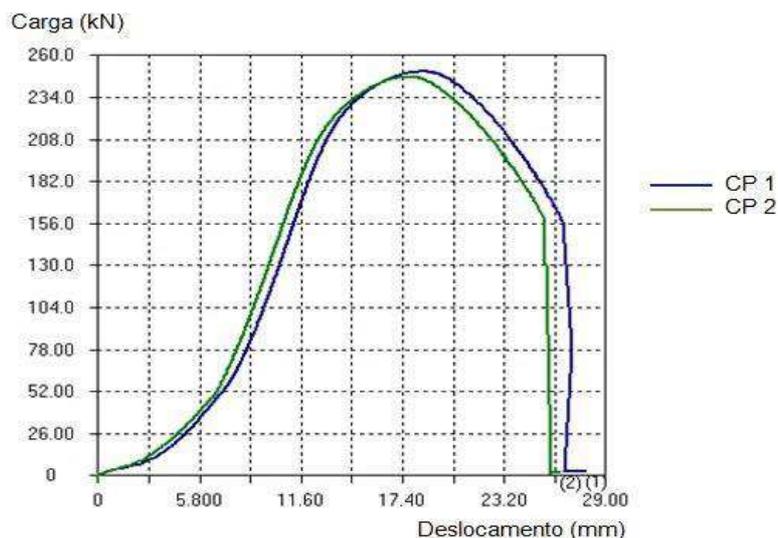
Figura 11. Gráfico do ensaio de tração da junta com reparo.

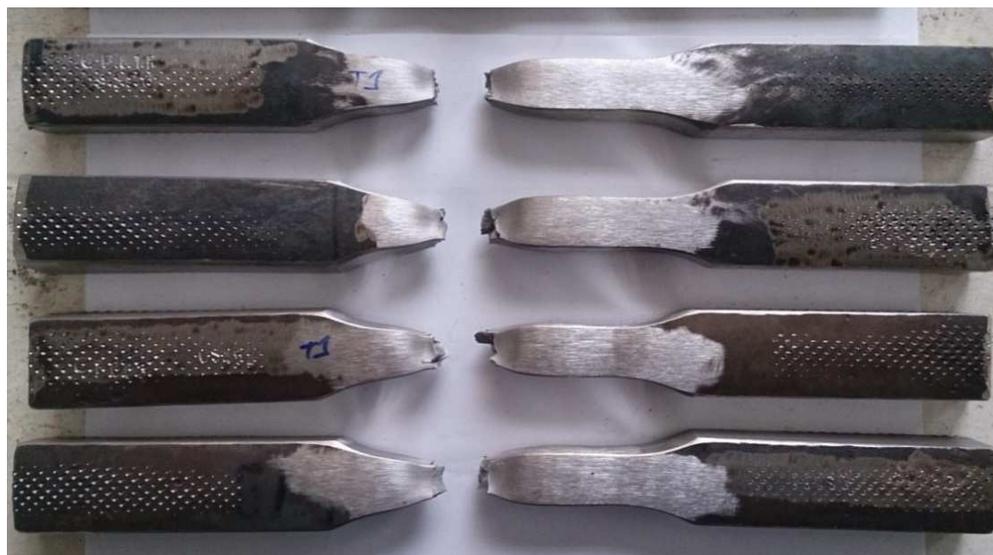
Figura 12. Corpos de prova de tração fraturados.

A Figura 79 mostra os corpos de prova fraturados, em todos os ensaios houve ruptura no metal de base.
