**Universidade do Estado do Rio de Janeiro**

**Estudo do comportamento mecânico de juntas coladas de material  
pultrudado**

Dissertação apresentada, como requisito para obtenção do título de Mestre, ao Programa de Pós-Graduação em Ciência e Tecnologia de Materiais, do Instituto Politécnico, da Universidade do Estado do Rio de Janeiro. Área de concentração: Materiais Compósitos Pultrudados.

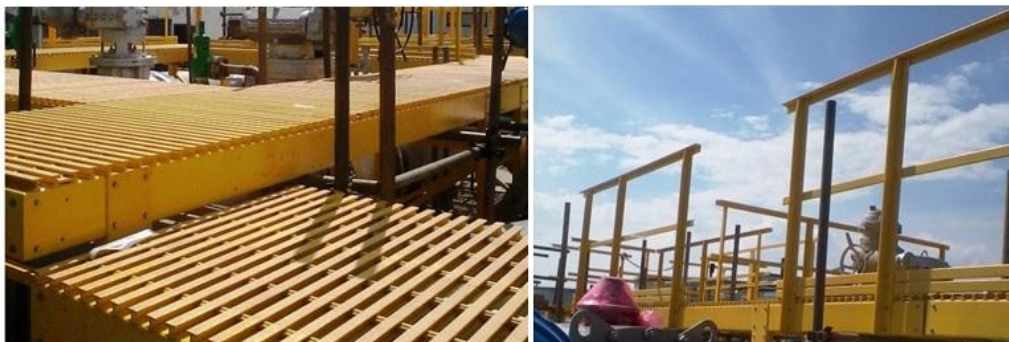
Figura 1 - Piso e passarela fabricados em material pultrudado

Legenda: À esquerda grade de piso e à direita guarda corpo componentes de uma passarela , ambos produzidos em material pultrudados e instalados em ambientes agressivos.

Com o intuito de prolongar a vida útil e eliminar a manutenção, plataformas e instalações *offshore* tem substituído gradativamente diversos componentes e estruturas, estes anteriormente produzidos em material metálico, pelos pultrudados. Como exemplo pode-se citar grades de piso (Figura 1), guarda-corpos (Figura 1), escadas de marinheiro (Figura 2) e sistemas de bandejamento (Figura 2). Relatos de profissionais do setor afirmam que grades de piso, sem qualquer manutenção, estão instaladas há cerca 17 anos em plataformas em plena operação.

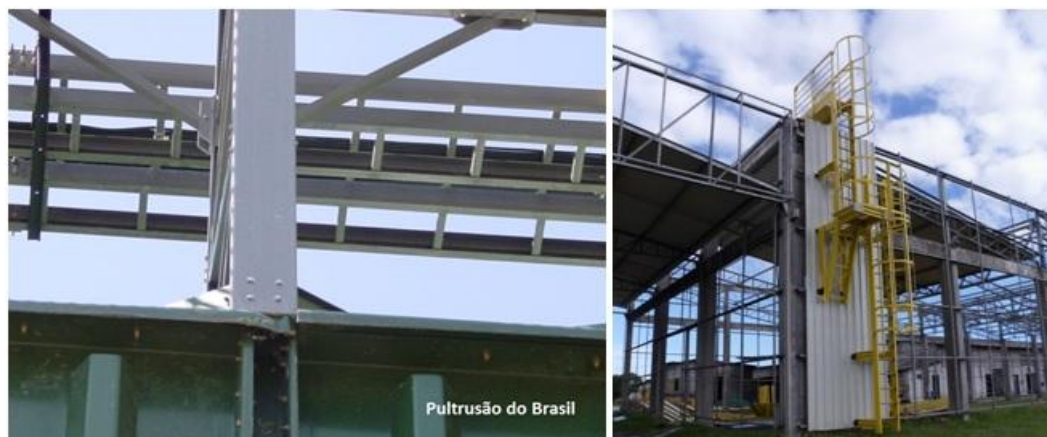
Figura 2 – Leito pultrudado para cabos e escadas

Legenda: À esquerda, leito pultrudado para cabos leves e pesados e à direita escada de marinheiro toda em material pultrudado com patamar intermediário.

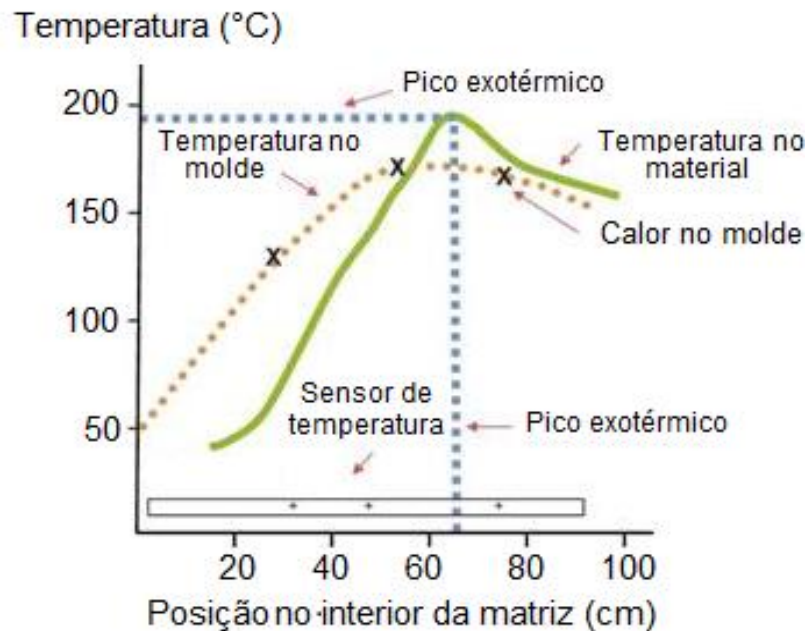
Figura 14 - Curva temperatura *versus* posição no molde

Nota: Pico exotérmico característico do início da reticulação do material polimérico.  
 Fonte: Adaptado de STARR, 2000.

Desenvolvido pela *Society of the Plastics Industry* (SPI), o ensaio SPI permite medir a atividade de cura em qualquer sistema de resina para diferentes temperaturas de processo. A resposta do ensaio consiste na curva temperatura *versus* tempo (Figura 13) ou temperatura *versus* distância percorrida no molde, esta última mais usual na indústria (Figura 14) (CARVALHO, 2002).

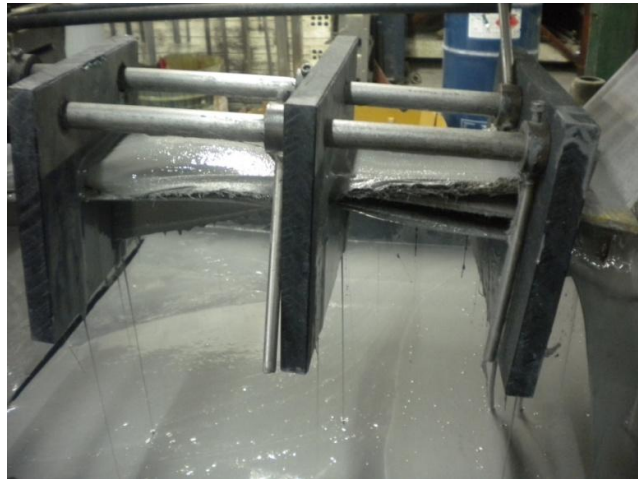
Figura 18 – Placas de introdução: Pultrusão de

perfil do tipo cantoneira

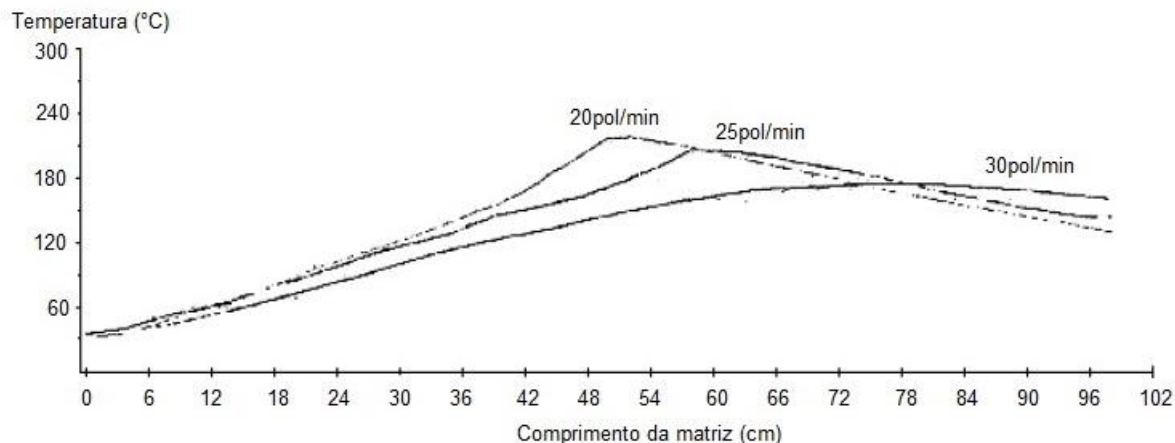
Figura 21 – Localização do pico exotérmico para diferentes velocidades de puxamento

Nota: Curva temperatura *versus* posição na matriz mostra deslocamento do pico exotérmico de acordo com incremento da velocidade de puxamento.

Um cuidado especial deve ser tomado para a cura de perfis maciços. De acordo com a dimensão da peça, o mecanismo de cura será diferente em função do tempo necessário para a dispersão de calor em todo seu volume, aumentando assim a necessidade de permanência na zona 2. Segundo KERSTING (2004), velocidades menores de puxamento tendem a ampliar a zona 2 e deslocar o pico exotérmico para regiões mais próximas da entrada da molde (Figura 21), o que possibilita a cura adequada de perfis maciços.

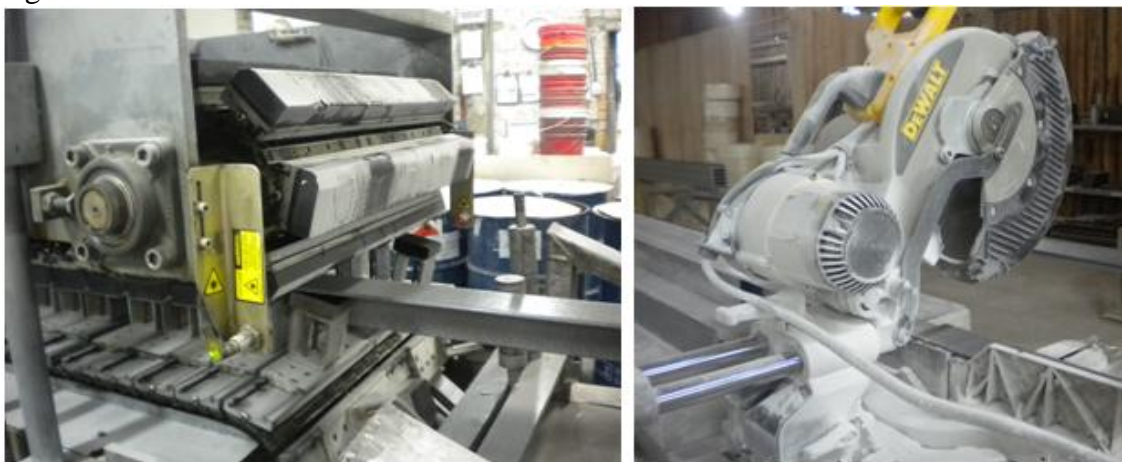
Figura 22 – Tracionador e serra circular

Legenda: À esquerda o tracionador e a direita, a máquina de corte.  
Fonte: O autor, 2015.

Após a saída do molde, o perfil curado passa pelos tracionadores (Figura 22) e segue para o corte (Figura 22) no tamanho desejado finalizando o processo de pultrusão.

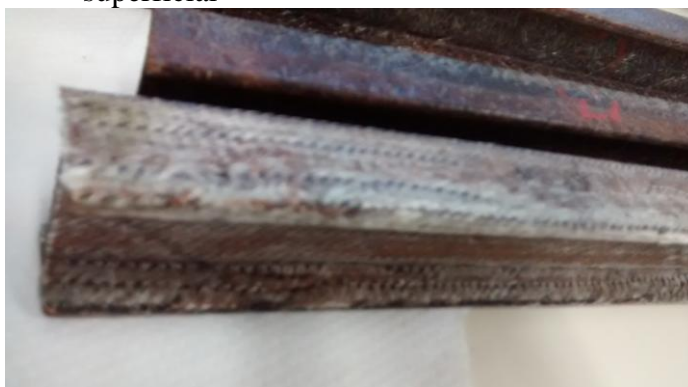
Figura 23 – Perfil fenólico exposto ao tempo sem proteção superficial

Legenda: Acima face do perfil que não teve contato direto com intempéries (radiação solar, umidade e chuva) e abaixo, superfície deteriorada com fibras expostas devido a exposição direta.

Nota: Ambos os perfis ficaram expostos as mesmas condições por aproximadamente 5 anos.

Segundo Borges (2004), a adição de siloxanos é uma opção para diminuição da porosidade, pois tendem a reagir e absorver a água remanescente no interior do perfil. Ainda que minimizada a porosidade interna, cabe ressaltar a importância de uma proteção superficial que evite a absorção de água e de outros líquidos presentes no ambiente em função da superfície irregular. Caso contrário, em um curto espaço de tempo, o perfil sofre deterioração com exposição das fibras (Figura 23) e diminuição da sua vida útil.

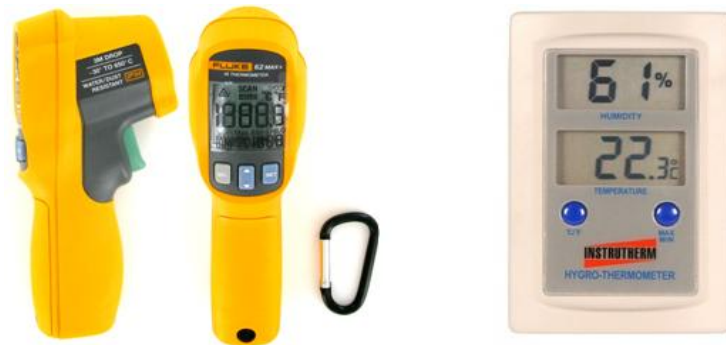
Figura 24 – Medidores de temperatura

Legenda: À esquerda pirômetro *Fluke* modelo 62 MAX e à direita, medidor de temperatura e umidade digital Intrutherm HT 200 (descontinuado).

O monitoramento tanto da temperatura no interior do molde de aquecimento bem como da localização do pico isotérmico se deu através da execução de ensaios SPI. A temperatura ambiente e do composto foram apenas aferidas, sem controle fino. Para tal, disponhamos de um termômetro digital instalado próximo à pultrusora e um pirômetro *Fluke* modelo 62 MAX (Figura 24) para verificação da temperatura do composto à distância. Não adotamos a força de puxamento como parâmetro de controle, uma vez que sua magnitude tende a variar durante todo o processo de acordo com a alteração dos demais parâmetros

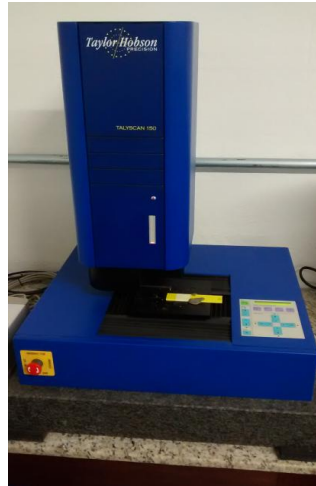
Figura 32 – Rugosímetro  
tridimensional

(Figura 32). Para cada método empregado, 5 corpos de prova foram analisados. Mais 10 corpos de prova com véu de superfície também tiveram suas superfícies avaliadas. Em todas as leituras o nível de rugosidade foi mantido em *medium range* (faixa média) com precisão de malha na direção da aferição de 1 $\mu$ m (SILVA, A. H. M. F. T. da)

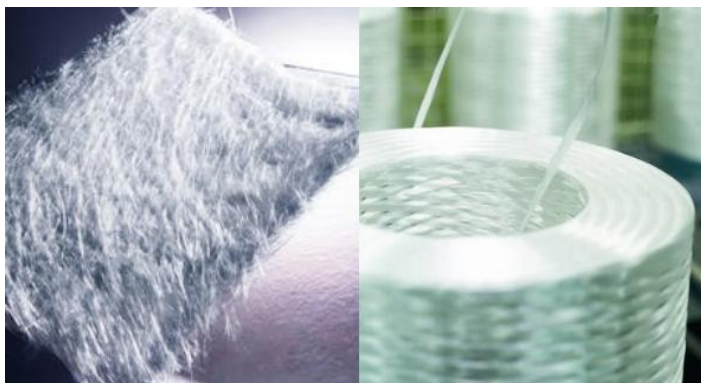
Figura 33 – Material de reforço: manta de vidro contínua e *rovings*

As três resinas utilizadas na pultrusão dos perfis (Tabela 7) foram selecionadas de acordo com a disponibilidade no mercado nacional, bem como em função das suas principais propriedades e composição química. *Rovings* diretos (fibras de vidro contínuas enroladas) e mantas de fibra contínua (Figura 33) foram empregadas como material de reforço. As fibras de vidro possuem tratamento superficial, este não especificado pelo fabricante. A Tabela 8 apresenta as principais propriedades da fibra e da manta de vidro supracitadas.

Legenda: À esquerda, manta de vidro contínua e a direita, os *rovings* (fibra de vidro).

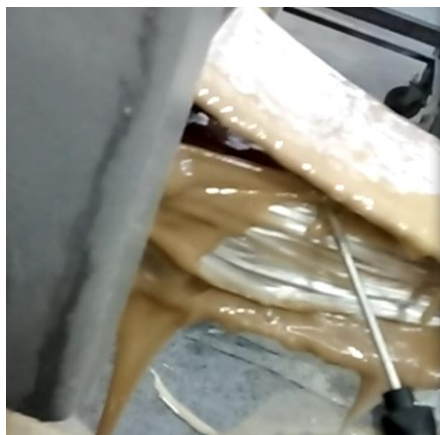
Figura 35 – Perfil fenólico (teste 1) com 100 pontas e 78,9% de reforço

**7º Ajuste:** Apesar da considerável diminuição da “barriga”, deu-se seguimento ao aumento da porcentagem de reforço com a introdução de mais 10 pontas, atingindo-se um total de 100 pontas e 78,6% de reforço. O objetivo principal dessa ação foi padronizar a alma do perfil, diminuir a porosidade superficial remanescente e a temperatura do pico exotérmico, isto sem alterar a velocidade de tração. Minutos após os ajustes supracitados, foi constatado molhabilidade inadequada das fibras (Figura 35) levando a interrupção da produção sem que fosse obtido um perfil em condições de estabilização.

Nota: Perfil com logo após a banheira de impregnação com molhamento incompleto das fibras.

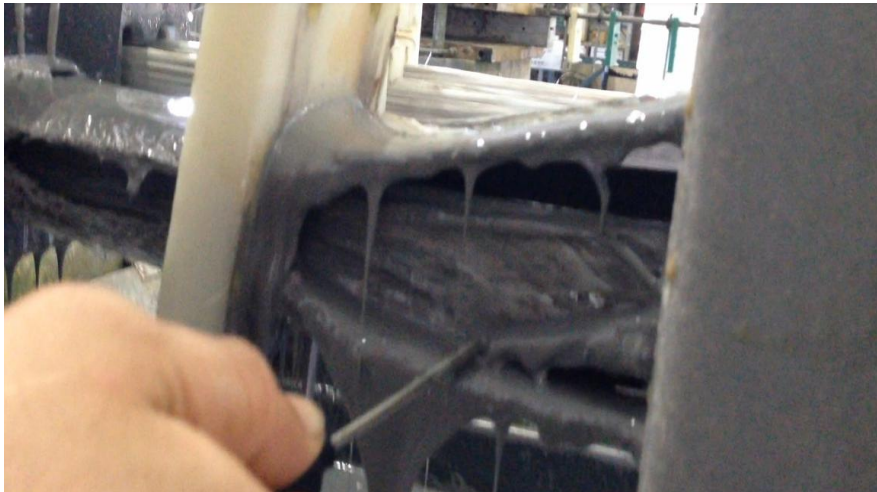
Figura 37 – Perfil poliéster com 75 pontas (56,7% de reforço)

**1° Ajuste:** Estabilizada as condições de partida os primeiros metros do perfil apresentaram características superficiais consideradas satisfatórias, com superfície lisa, homogênea, sem exposição de fibras e isenta de porosidade. E ainda, a inspeção visual realizada logo após a banheira de impregnação mostrou que, aparentemente, boa parte das fibras encontrava-se cobertas pela resina, o que induz a concluir que existe alta molhabilidade das fibras pelo composto resinado (Figura 37).

Nota: Inspeção das fibras logo após a saída da banheira. Condições verificadas características de bom molhamento, aparentemente sem fibras secas.

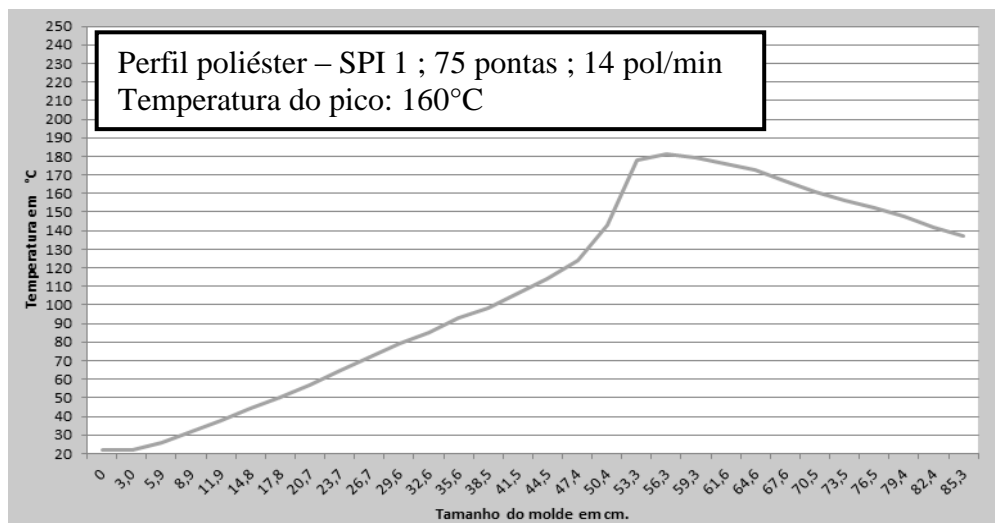
Figura 38 – Perfil poliéster: Primeiro ensaio SPI

**2° ajuste:** Em função da alta qualidade e estabilidade dos perfis observada, a velocidade de tração foi acrescida até que se atingisse 14 pol/min. Após estabilização, por meio do ensaio SPI (Figura 38), constatou-se que o pico exotérmico encontrava muito próximo da saída do molde (56,3 cm da boca) para a velocidade empregada, o que pode prejudicar a cura.

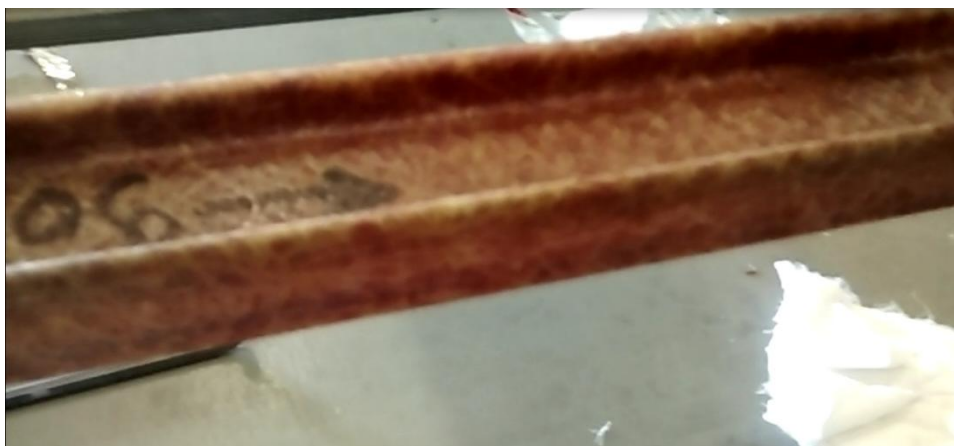
Figura 39 – Perfil fenólico (teste 1): Final da pultrusão

Durante os testes foi perceptível a alta complexidade para a pultrusão dos perfis fenólicos devido a baixa velocidade de produção (4 pol/min) e altas temperaturas necessárias à cura (250°C), parâmetros que tendem a aumentar o custo de produção. Outro ponto observado foi a alta porosidade superficial (Figura 39), esta muito provável que também interna devido a expressiva liberação de vapores. Com isso, a tendência é que mesmo que revestido com *primer* e tinta protetora contra intempéries o perfil apresente acabamento superficial inferior e fique mais vulnerável a ação do meio. Com respeito à baixa molhabilidade das fibras, entende-se ser passível de alguns ajustes tais como: Alteração química do composto ou adaptação no projeto da banheira de impregnação. Tais alterações tenderiam, respectivamente, a diminuir a viscosidade da resina e proporcionar maior exposição (abertura) das fibras de reforço dentro da banheira.

Legenda: Perfil “I 38” com 90 pontas pultrudado à 5.5 pol/min e temperatura de 250°C.

Nota: Condições superficiais observadas no material logo após a saída do molde aquecido.

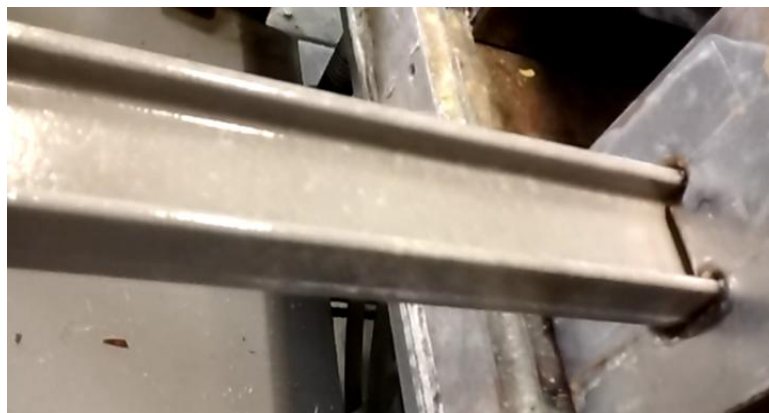
Figura 41 – Perfil poliéster: Final da pultrusão

Legenda: Perfil “I 38” com 75 pontas pultrudado à 13 pol/min e temperatura de 160°C.

Nota: Condições superficiais observadas no material logo após a saída do molde aquecido.

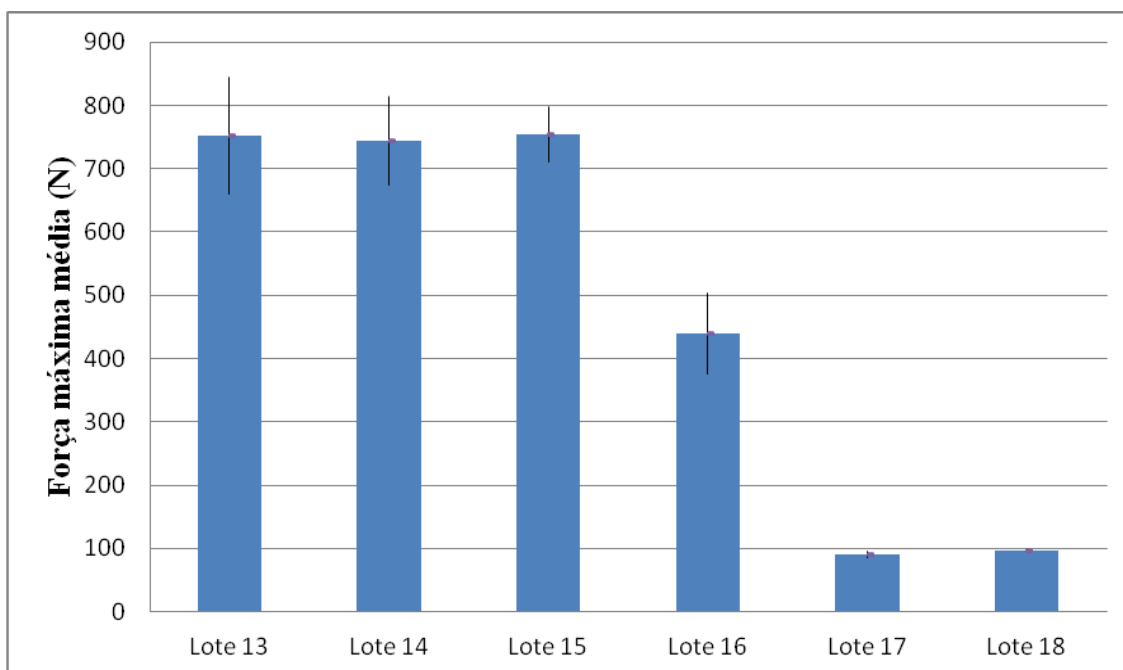
Figura 42 – Gráfico: Força máxima média para os Lotes do Grupo 1 e Grupo 2

A Figura 42 apresenta graficamente os resultados, a partir dos quais, considerando o desvio padrão, pode-se dizer que os lotes 13, 14 e 15 apresentam mesmo desempenho em cisalhamento, e os lotes 16, 17 e 18 são diferentes, e inferiores, aos supracitados.

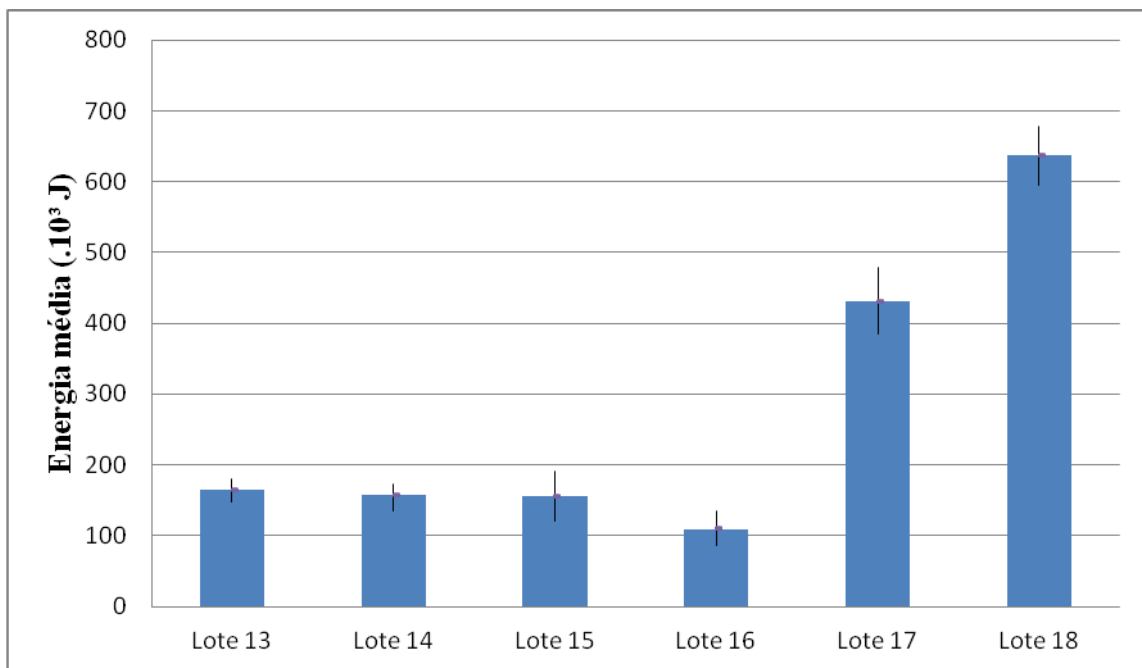
Figura 43 – Gráfico: Energia absorvida para os Lotes do Grupo 1 e Grupo 2

Da mesma maneira que para a força, o gráfico apresentado na Figura 43 nos permite visualizar a semelhança no desempenho dos lotes 13, 14 e 15, bem como, em oposição, a expressiva diferença entre os lotes do Grupo 2.

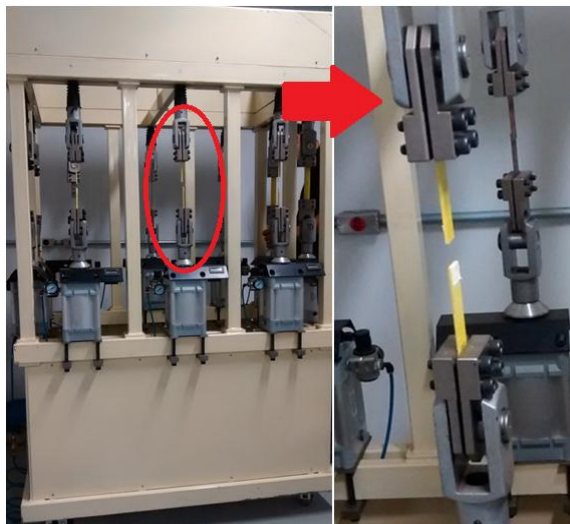
Figura 44 – Equipamento de fluência LAA

posicionamento das amostras no equipamento três delas (CP 19.1, CP 19.3 e CP 20.5) fraturaram, restando apenas sete. Supõe-se que apenas o peso da própria garra e a força exercida pelos demais dispositivos de fixação foram suficientes para fraturar as juntas.

Legenda: À esquerda vista geral do equipamento e à direita corpo de prova fraturado posicionado na garra.

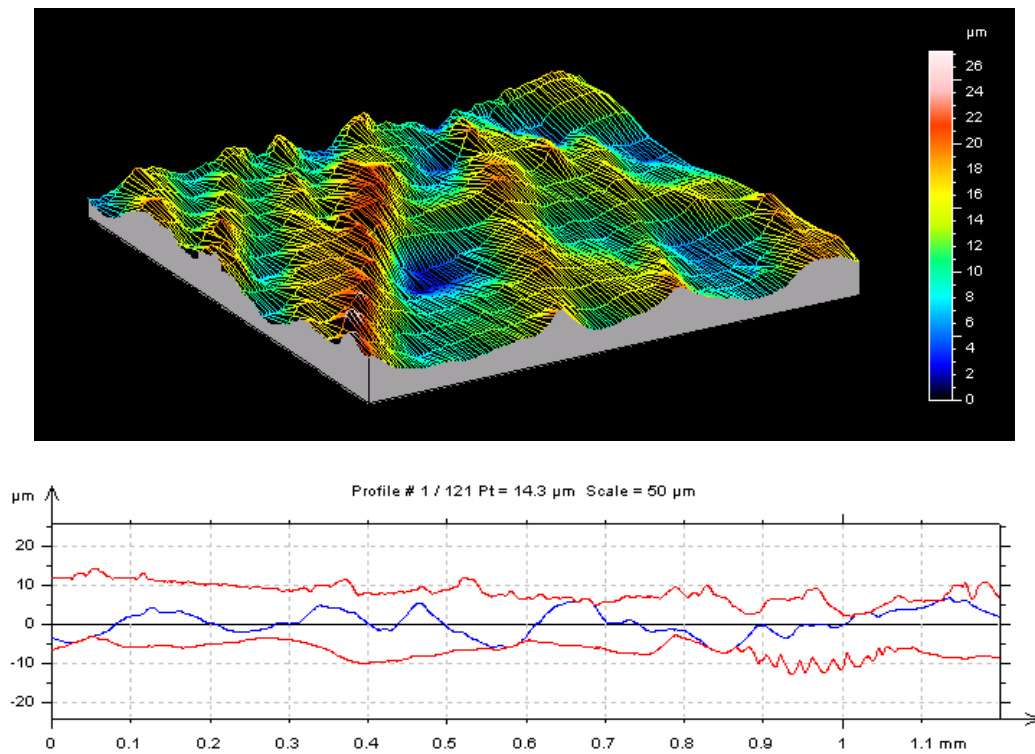
Figura 96 – Aspecto da rugosidade: Superfície tratada com ALMASUPER (CP 29)

Tabela 43 - Parâmetros de rugosidade: Superfície pultrudada sem véu tratada com ALMASUPER
