**Estudo do comportamento mecânico do reparo com chapa colada em
tubulações com dano para diferentes tratamentos superficiais**

Dissertação apresentada, como requisito para obtenção do título de Mestre, ao Programa de Pós-Graduação em Ciência e Tecnologia de Materiais, do Instituto Politécnico, da Universidade do Estado do Rio de Janeiro. Área de concentração: Materiais não-metálicos.

Keywords: Piping repair. Bonded. Epoxy. Surface treatment. Creeping.

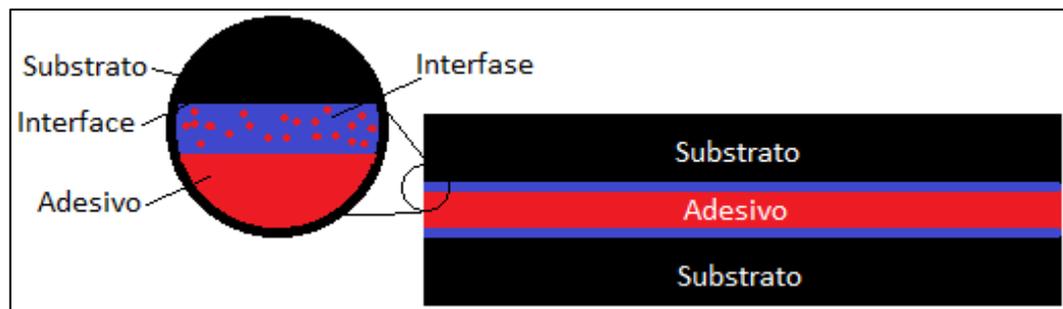
A junta colada é o produto final da colagem, constituída por um corpo único heterogêneo, que é dividida em camadas: substratos (aderente), adesivo, interfase e interface (Figura 1). A simples constituição da junta não garante a resistência mecânica desejada, a resistência só é adquirida após a cura do adesivo.

A interfase é a região próxima ao contato entre adesivo e substrato que possui propriedades físico-químicas diferentes do adesivo e substrato. Esta região é crítica para garantir a qualidade da colagem. Interface é uma região dentro da interfase que representa a fronteira entre substrato e adesivo, onde há as interações intermoleculares, presença de rugosidade e molhabilidade (PETRIE, 2007).

Figura 1 - Junta Colada: Substrato, adesivo, interfase e interface.

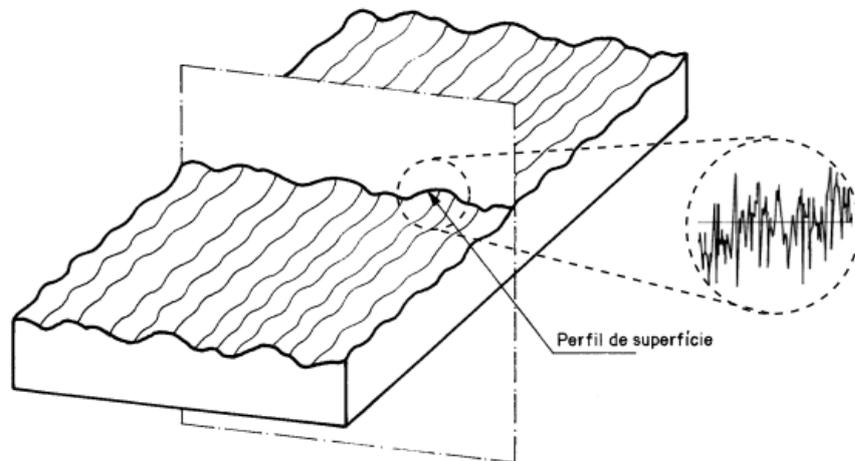
A rugosidade é o conjunto das irregularidades de uma superfície (Figura 4). Os parâmetros mais utilizados caracterizar a rugosidade superficial são a linha média (L_m), rugosidade aritmética (R_a), altura máxima do perfil (R_z), altura total do perfil (R_t) e o desvio quadrático (R_q).

Figura 4 - Rugosidade.

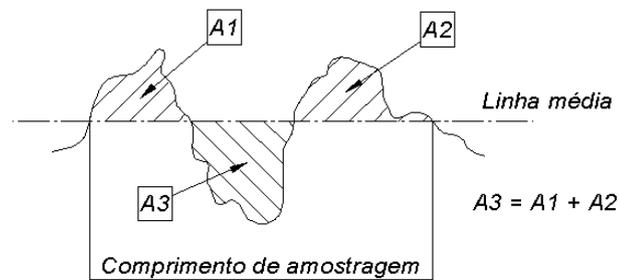
A Linha média (L_m) é a linha que divide igualmente as áreas constituídas de vales e picos do perfil de rugosidade. A linha média é a base para todos os outros parâmetros de rugosidade (Figura 5) (UNICAMP, 2017).

Figura 5 - Linha média (L_m).

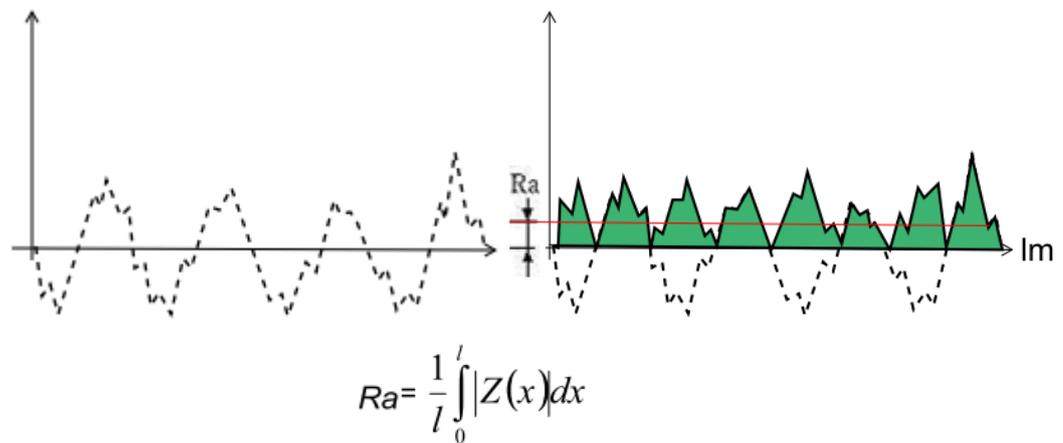
Rugosidade aritmética (R_a) é a média aritmética dos valores absolutos dos afastamentos dos pontos do perfil de rugosidade, em relação à linha média, dentro do percurso de avaliação (Figura 6) (UNICAMP, 2017). É o mais utilizado para caracterizar a rugosidade dos materiais, porém não define a forma das irregularidades do perfil e não faz nenhuma distinção entre picos e vales.

Figura 6 - Rugosidade aritmética (Ra).

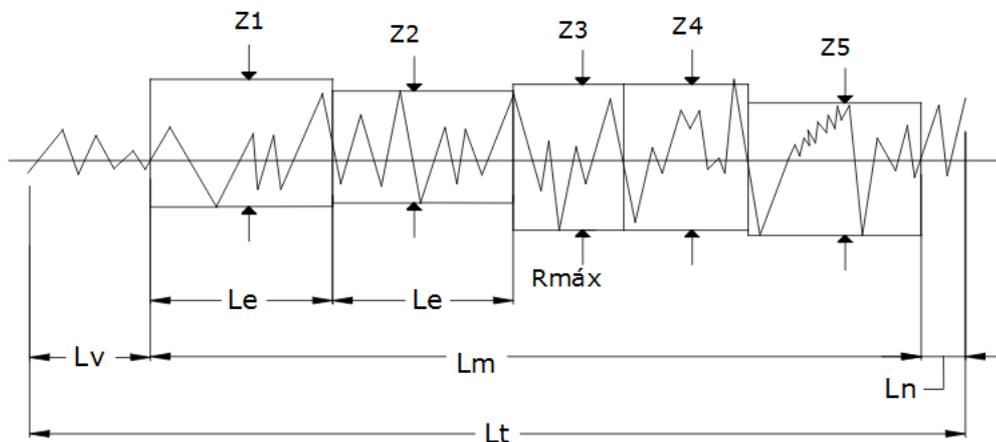
Rugosidade média (Rz) é a média aritmética dos cinco valores de rugosidade parcial Z1 a Z5 no comprimento de amostragem (cut off) (Figura 7) (DIN 4768:1999).

Figura 7 - Rugosidade média (Rz).

$$R_z = \frac{Z_1 + Z_2 + Z_3 + Z_4 + Z_5}{5}$$

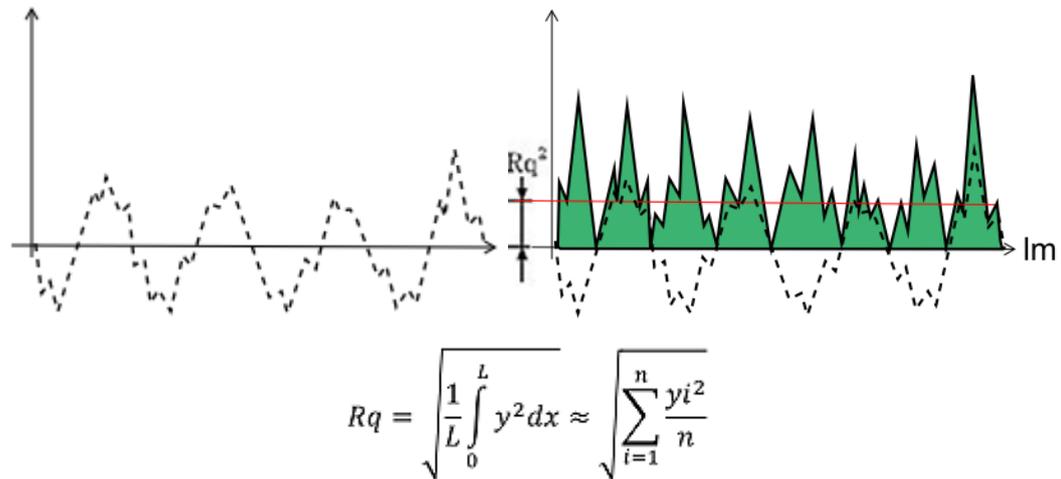
Desvio quadrático (Rq) é a raiz quadrada da média dos valores das ordenadas no comprimento de amostragem. Está correlacionado com a rugosidade aritmética (Ra) e aumenta o efeito das irregularidades que se afastam da média (Figura 8) (NBR ISO 4287:2002 - ABNT).

Figura 8 - Desvio quadrático (Rq).

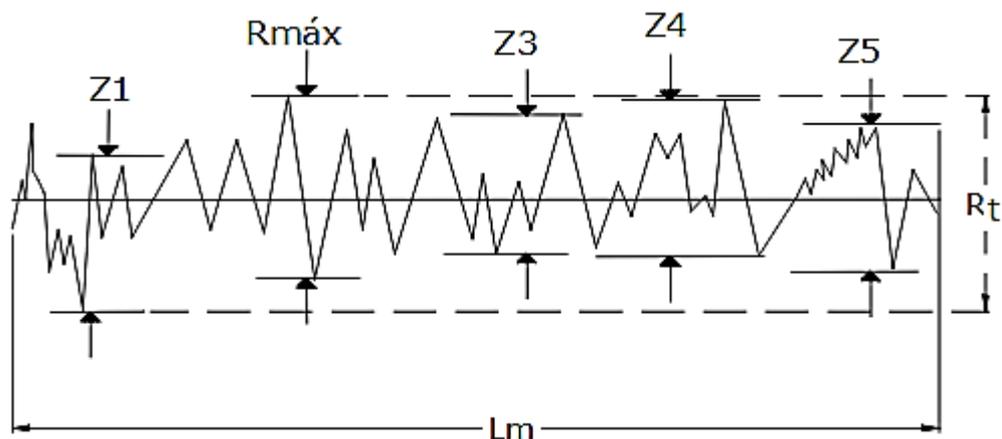
Altura total do perfil (R_t) é o maior valor das rugosidades parciais (Z_t) que se apresenta no comprimento de amostragem (Figura 9). Este parâmetro informa a máxima deterioração da superfície vertical da peça e complementa a rugosidade aritmética (R_a) (NBR ISO 4287:2002 - ABNT).

Figura 9 - Altura total do perfil (R_t).

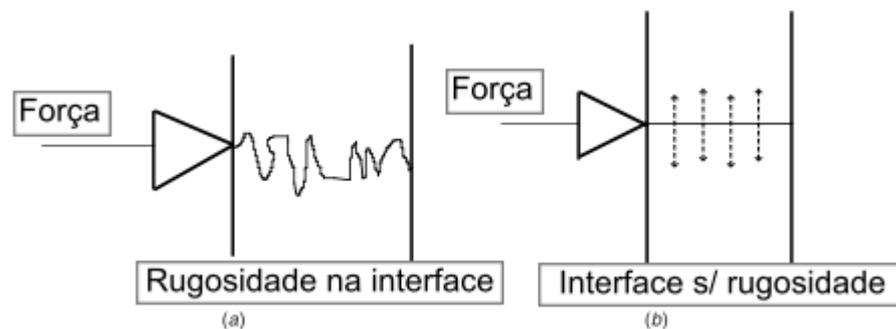
manifestar um desempenho melhor. Outro ponto divulgado por ele, é que a rugosidade evita a propagação de trincas pelo seu perfil irregular, obrigando a trinca a contornar o perfil de rugosidade dificultando sua propagação (Figura 10).

Figura 10 - Rugosidade atuando evitando a propagação da trinca.

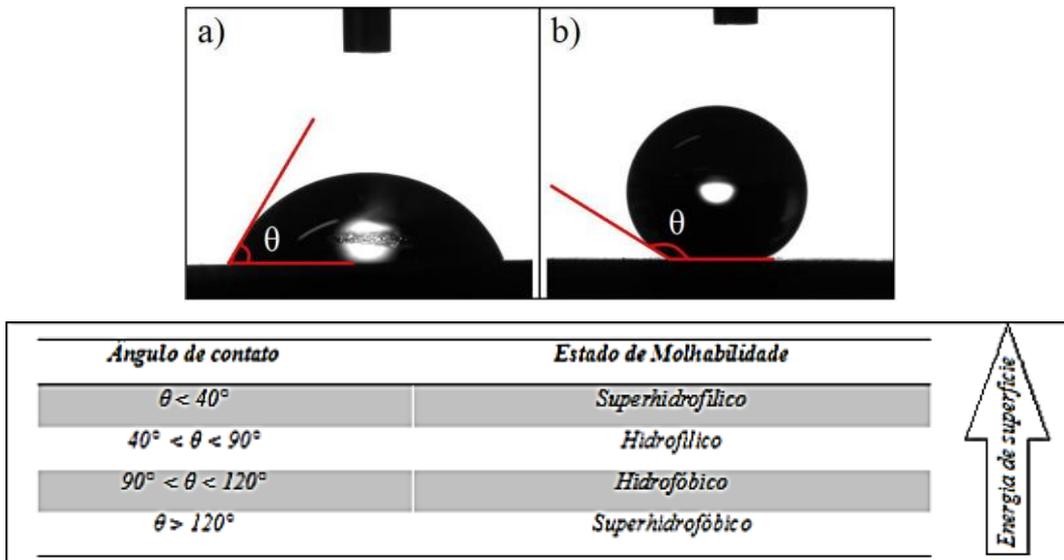
A molhabilidade é uma característica fundamental para a adesão, ela representa a capacidade de um líquido espalhar-se ou ficar retido sobre uma superfície, influenciando na penetração do líquido nas microcavidades da rugosidade e porosidade (PETRIE, 2007). Ela pode ser observada na formação do ângulo de contato entre um líquido e uma superfície sólida (Figura 11).

A boa molhabilidade ocorre quando o ângulo é menor que 90° , e quanto menor o ângulo, melhor será a molhabilidade. Quando isto ocorre, a superfície é chamada de hidrofílica. A baixa molhabilidade ocorre quando o ângulo é maior que 90° , e quanto maior o ângulo, pior será a molhabilidade. Quando isto ocorre, a superfície é chamada de hidrofóbica (Figura 11).

Figura 11 - Molhabilidade.

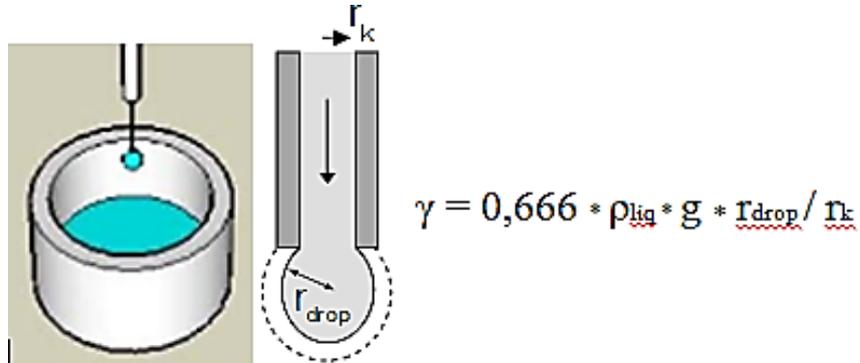
A tensão superficial de um líquido (γ_{LV}) pode ser medida por ensaios simples como o da gota pendente (Figura 13), e ela é dimensionalmente expressa por energia sobre área (J/m²),

Figura 13 - Ensaio da gota pendente.

$$\gamma = 0,666 * \rho_{\text{liq}} * g * \frac{r_{\text{drop}}}{r_k}$$

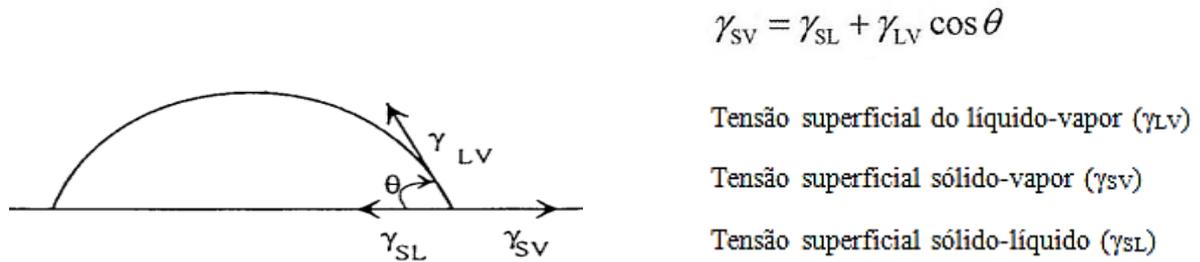
O modelo de Young descreve de maneira simples o surgimento da molhabilidade, e revela sua relação com as tensões superficiais do líquido, sólido e vapor através do balanço de tensões superficiais (Figura 14). O modelo permite concluir que para aumentar a molhabilidade (diminuir o ângulo de contato Θ) é necessário diminuir a tensão superficial do líquido-vapor (γ_{LV}) e aumentar a tensão superficial sólido-vapor (γ_{SV}).

Figura 14 - Modelo de Young: relação entre as tensões superficiais entre líquido, sólido e vapor.

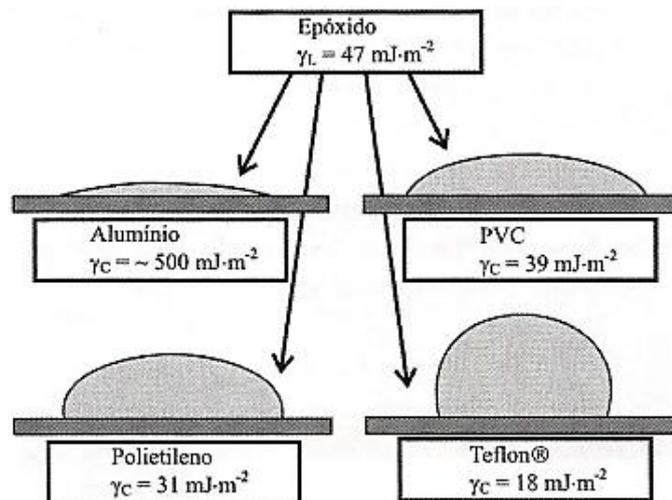
Fox e Zisman (1950) estudaram as tensões superficiais de diversos materiais sólidos e estabeleceram uma relação linear entre o ângulo de contato Θ e a tensão superficial dos líquidos (γ_{LV}), desta relação surgiu a tensão superficial crítica (γ_c), que foi definida e tabelada para diversos materiais sólidos. Eles estabeleceram que se a tensão superficial do líquido (γ_{LV}) for menor ou muito próxima à tensão superficial crítica (γ_c), o ângulo de contato tenderá a zero, por outro lado, se a tensão superficial do líquido (γ_{LV}) for maior que a tensão superficial crítica (γ_c) e essa diferença aumentar, o ângulo de contato tenderá a aumentar (Figura 15).

Figura 15 - Tensão superficial crítica.

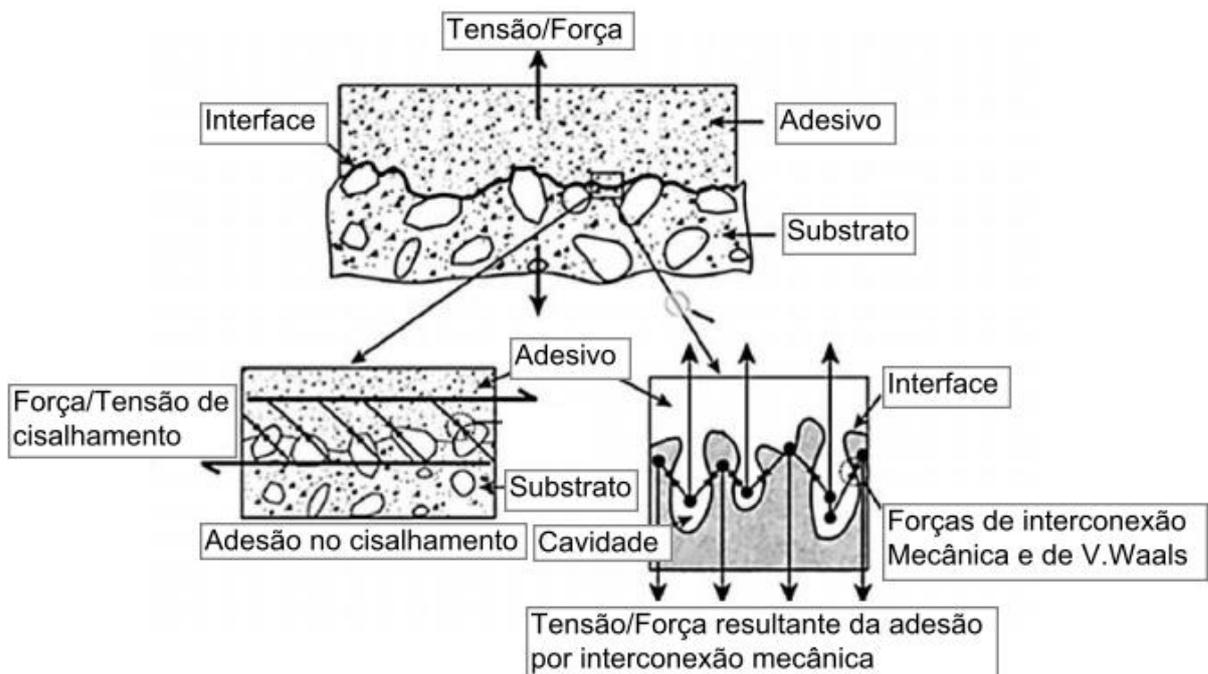
A teoria da interconexão mecânica é a mais antiga sobre adesão, ela afirma que a boa adesão ocorre quando o adesivo penetra nos poros, cavidades, fendas e outras irregularidades da superfície do substrato e se solidifica, ficando “encravado” mecanicamente (Figura 19). O melhor desempenho é conseguido quando o adesivo possui o máximo de molhabilidade e tem propriedades reológicas (viscosidade) adequadas para penetrar nos poros e micro-cavidades da rugosidade num tempo razoável (SILVA, 2007).

Figura 19 - Adesão por interconexão mecânica.

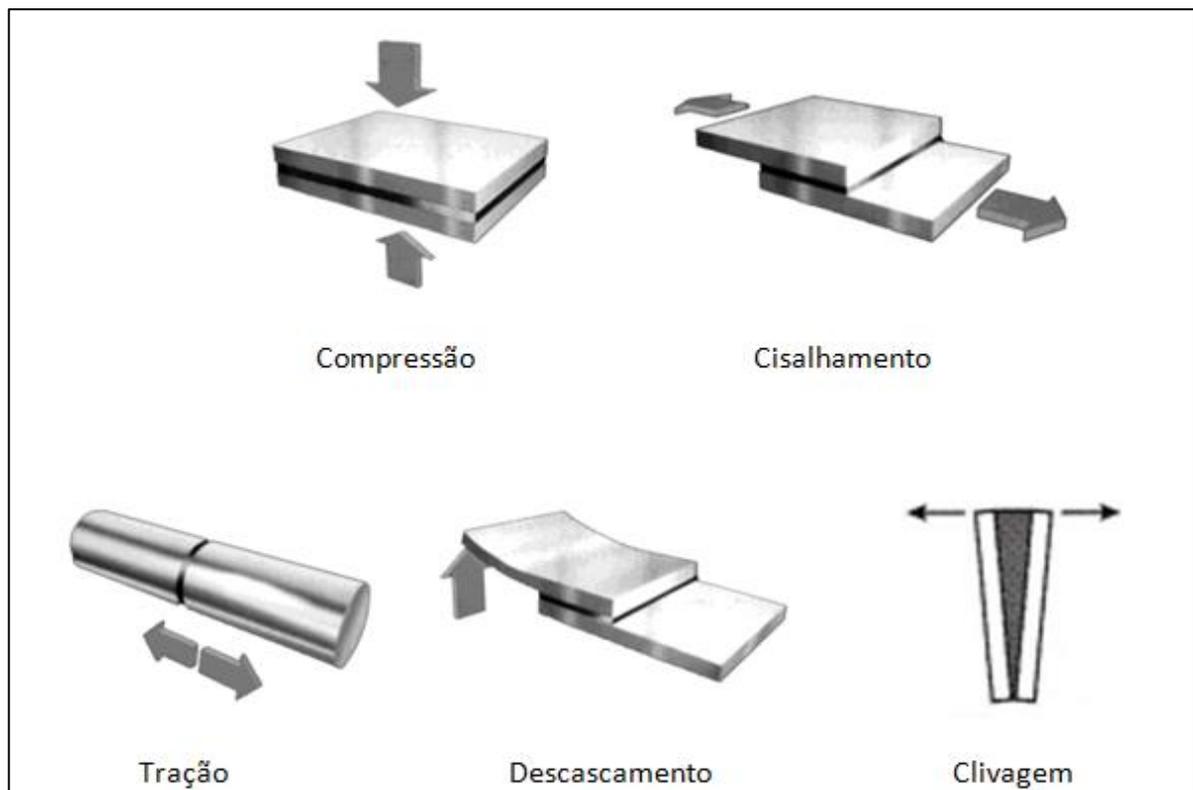
Uma junta colada quando solicitada mecanicamente, pode apresentar um ou uma combinação dos 5 tipos de carregamentos mais comuns: compressão, cisalhamento (corte), tração, descascamento (arrancamento) e clivagem (Figura 20). Na maioria dos casos práticos, são encontradas combinações destes carregamentos. É comum utilizar o termo junta para expressar o carregamento em juntas coladas, por exemplo, uma junta de tração é uma junta que está sofrendo tração.

Figura 20 - Tipos de carregamentos em juntas coladas.

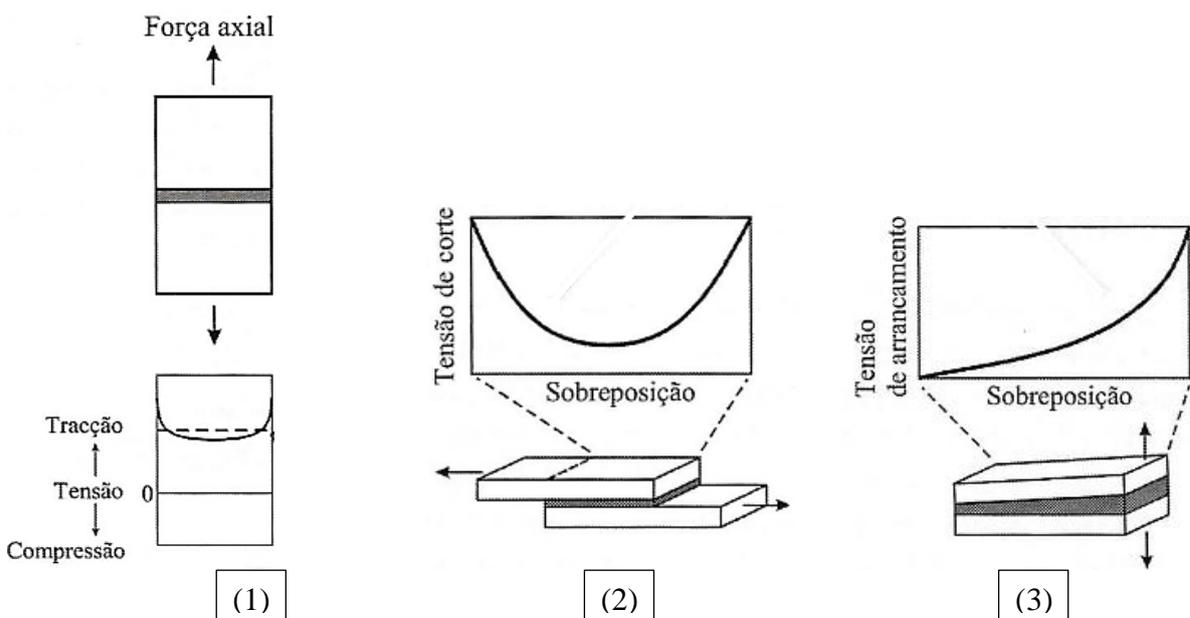
A distribuição de tensão de cada tipo de junta pode ser vista na Figura 21, onde se percebe que as juntas de descascamento e clivagem concentram tensões em áreas menores, e por isso são menos resistentes.

Figura 21 - Distribuição de tensão em juntas coladas: (1) Tração, (2) cisalhamento e (3) descascamento e clivagem.

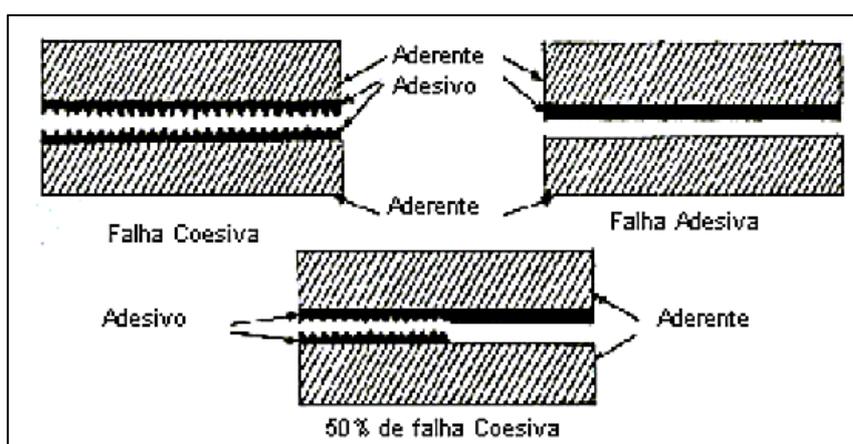
A falha coesiva ocorre quando há rompimento apenas do adesivo ou apenas do substrato. A falha coesiva no substrato significa que a colagem atingiu o desempenho ideal (Figura 22).

A falha adesiva ocorre na interface adesivo-substrato, é a falha mais comum e sofre influência de vários fatores como molhabilidade, rugosidade, presença de contaminante na superfície, etc. (Figura 22).

A falha adesiva-coesiva ocorre quando há rompimento no adesivo e na interface entre adesivo e substrato, ou quando há rompimento no substrato e entre adesivo e substrato (Figura 22).

Figura 22 - Tipos de falhas em juntas coladas.

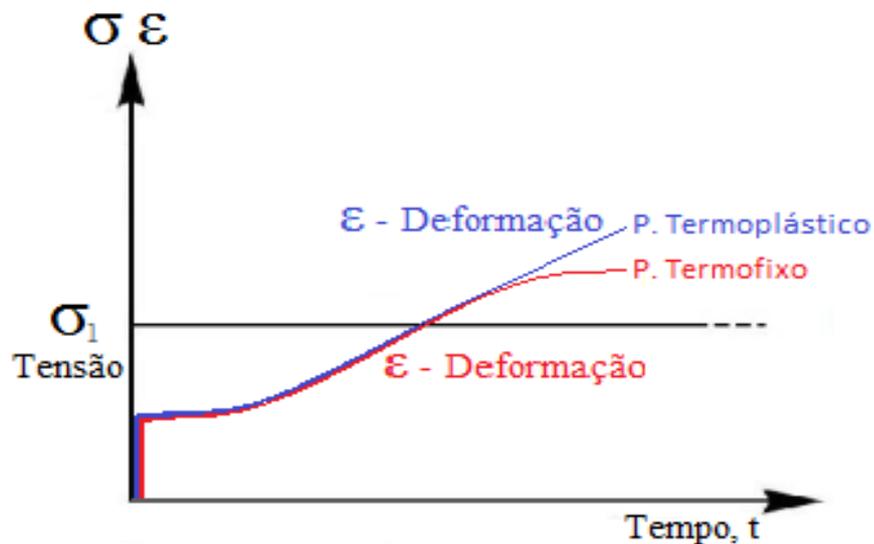
A fluência é um comportamento apresentado por materiais viscoelásticos, que quando submetidos a tensões constantes, apresentam inicialmente uma deformação elástica e/ou plástica que permanece ampliando ao longo do tempo de forma lenta e contínua (Figura 22). Ela ocorre em todos os materiais, mas é mais significativa em materiais poliméricos. O nível de tensão, o tempo e a temperatura tem forte influencia neste comportamento (CALLISTER,

Figura 23 - Fluência: tensão constante, tempo e aumento da deformação.

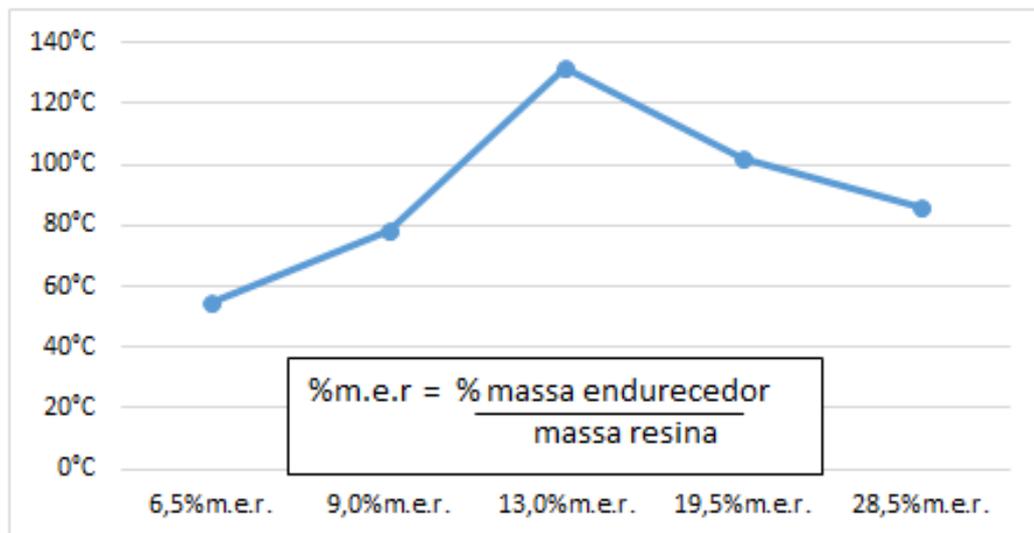
Ferreira (2009) mostrou que a proporção endurecedor poliamina/resina epóxi influencia diretamente na T_g do adesivo produzido, conforme a Figura 24.

Figura 24 - Variação da T_g com a concentração do endurecedor do adesivo (Resina DGEBA) x (Endurecedor TETA).

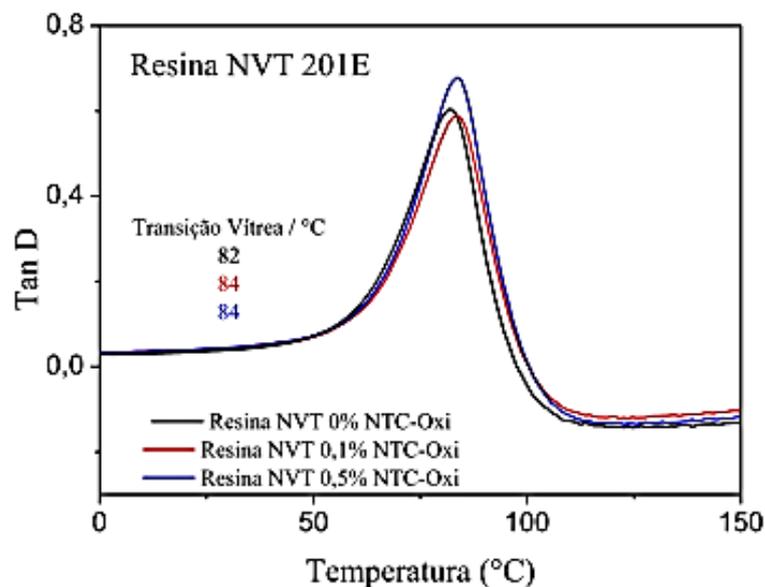
Ferreira (2016) realizou um estudo sobre o NVT e concluiu que sua Tg é de 82°C. Seu estudo considerou a fração volumétrica de 2:1 de resina/endurecedor, cura na temperatura ambiente por 24h e utilizou a DMA com rampa de aquecimento de 3°C/min (Figura 26).

Figura 26 - DMA: Tg do NVT.

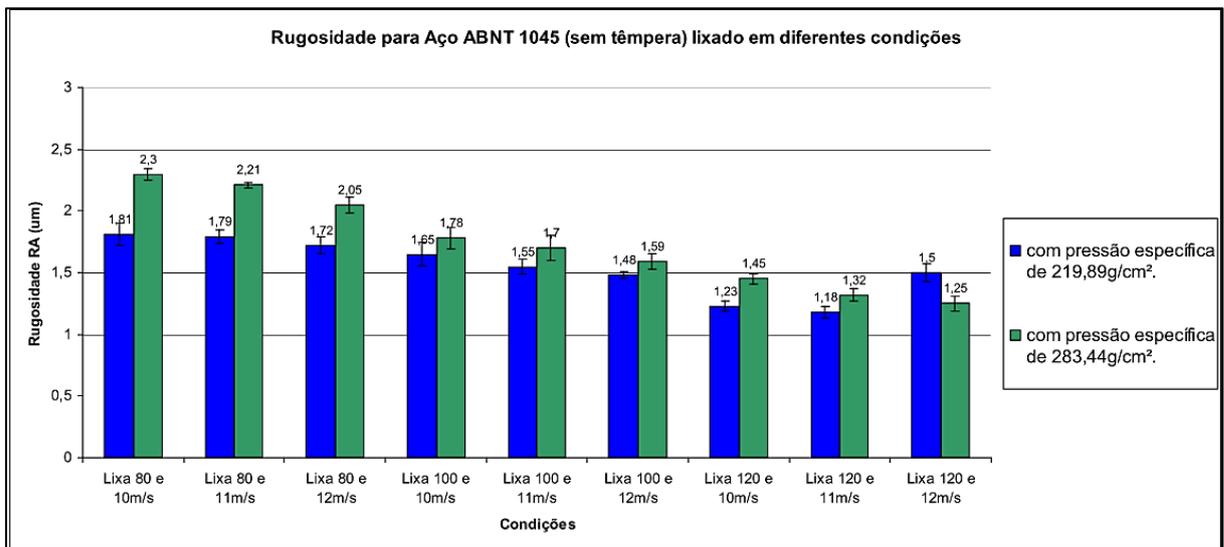
Figura 27 - Influência da granulometria da lixa, velocidade e força de lixamento sobre a Ra (Rugosidade Aritmética) da superfície.

Sobre a ótica na Figura 27, é possível estabelecer as relações entre Granulometria da lixa, velocidade de lixamento, pressão/força para melhor rugosidade aritmética, conforme plotado na Tabela 7.

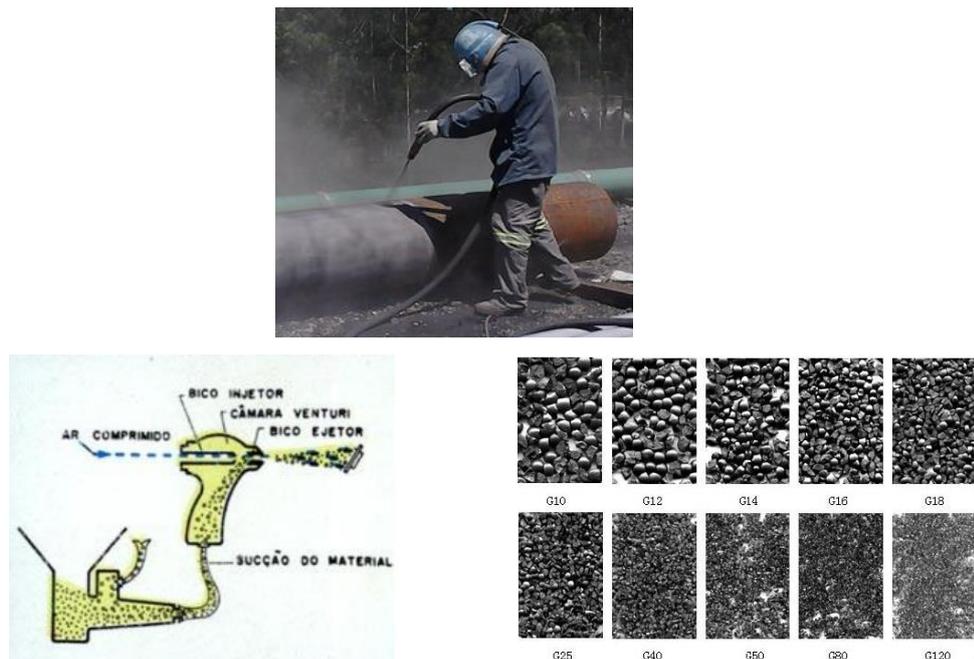
Figura 28 - Jateamento convencional, pistola e granalhas de aço.

onde os principais materiais utilizados são areia, óxido de alumínio, granalha de aço, sponge-jet, água, etc. (Figura 28), entretanto esta técnica necessita de isolamento/confinamento do ambiente onde se encontra a peça a ser jateada, o uso de areia sílica é prejudicial à saúde e a granalha de aço pode provocar oxidação por armazenamento inadequado, mas é possível reutilizar/reciclar a granalha de aço.

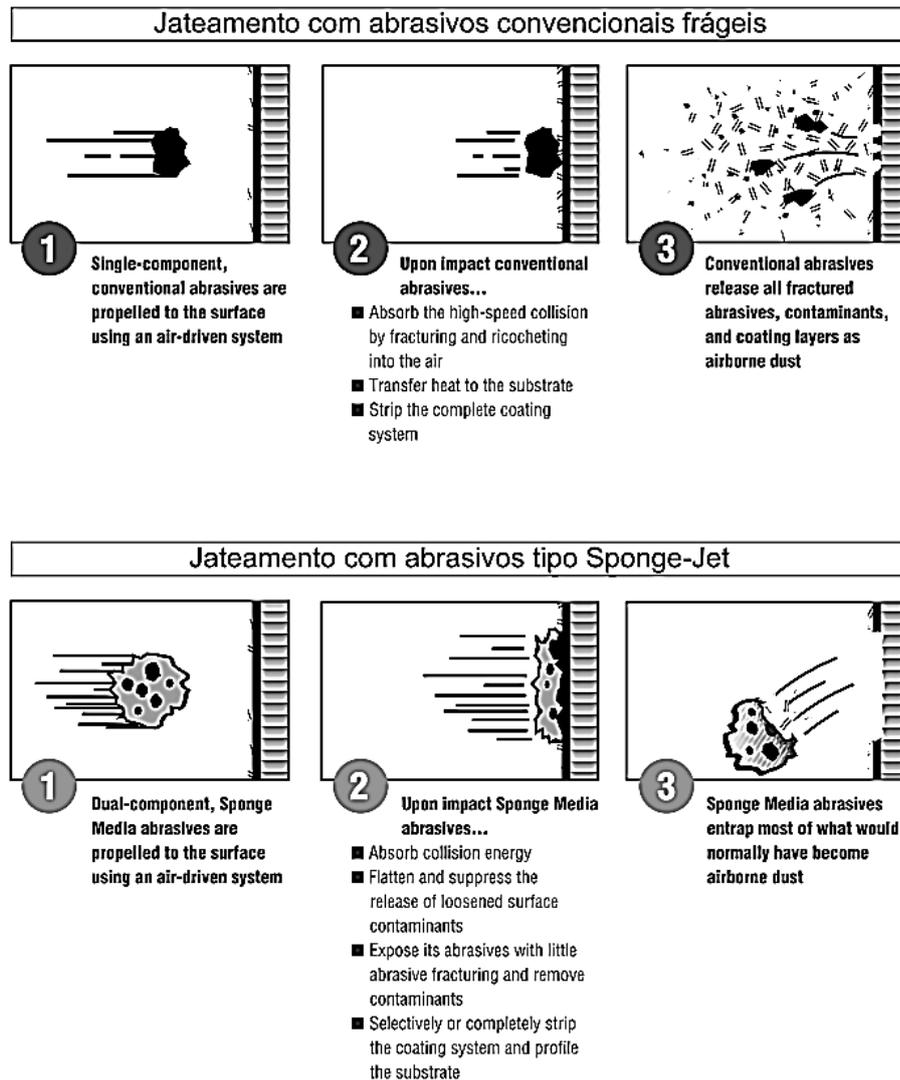
Figura 29 - Jateamento por Sponge-Jet.

O Jateamento sponge-jet utiliza partículas abrasivas de óxido de alumínio, aço, prata, etc. revestidas por um tipo especial de esponja, esta combinação reduz os níveis de pó transportado pelo ar, os ricochetes e o desperdício associados com os abrasivos convencionais (Figura 29). Este tratamento promove os mais variados níveis de rugosidade, entretanto o resultado final é influenciado diretamente pelo material da granalha (dureza principalmente), da dimensão da granalha, do tempo de ataque, e da distância entre a pistola e o substrato. Após o jateamento a superfície deve ser limpa com escovas, aspiradores ou jato de ar seco para a remoção de grãos de areia e outras partículas soltas (PAREDES).

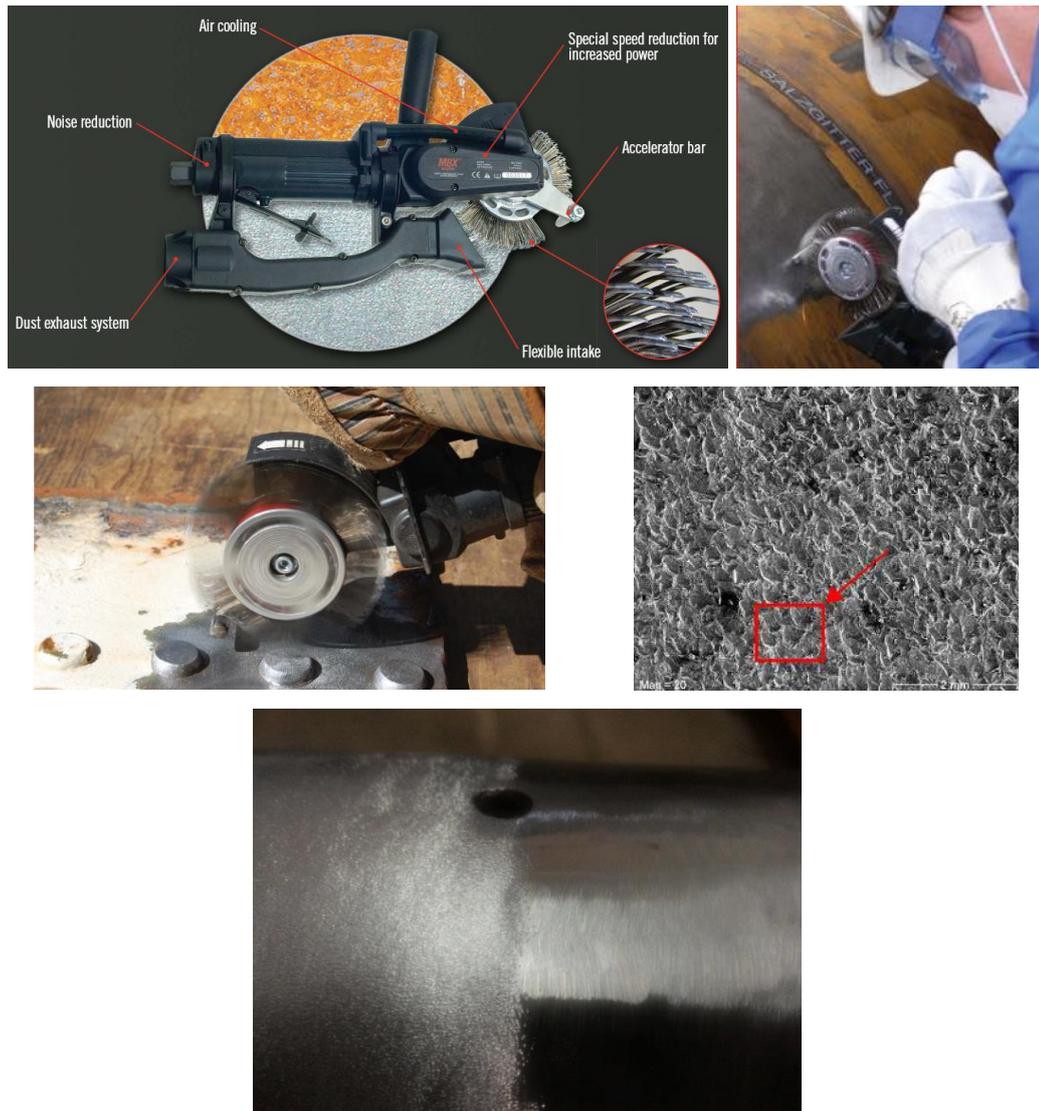
Figura 30 - Ferramenta MBX (*Bristle Blasting*).

O tratamento com ferramenta MBX Bristle Blasting é um tratamento superficial que utiliza uma máquina rotativa elétrica com cerdas de arame de aço de alto carbono, ou seja, com dureza elevada. A energia cinética de impacto das cerdas com a superfície é equivalente à do jateamento com granalhas de aço proporcionando uma superfície limpa de óxidos/corrosão, revestimento/pintura e contaminantes, gera uma rugosidade aritmética maior/melhor para a adesão entre substrato e adesivo, gera tensões residuais compressivas, o equipamento é compacto e simples de manusear, pode ser alimentado por eletricidade ou ar comprimido, não

gera resíduos perigosos, pode ser utilizado em algumas zonas classificadas com atmosfera explosiva, etc (Figura30). As cerdas da ferramenta são normalmente de aço API 5L com taxa de varredura de $1,1\text{m}^2/\text{h}$, podendo atingir uma rugosidade média (R_z) entre $65\ \mu\text{m}$ e $83\ \mu\text{m}$, quanto menor a taxa, maior será a rugosidade média (ABREU, 2008).

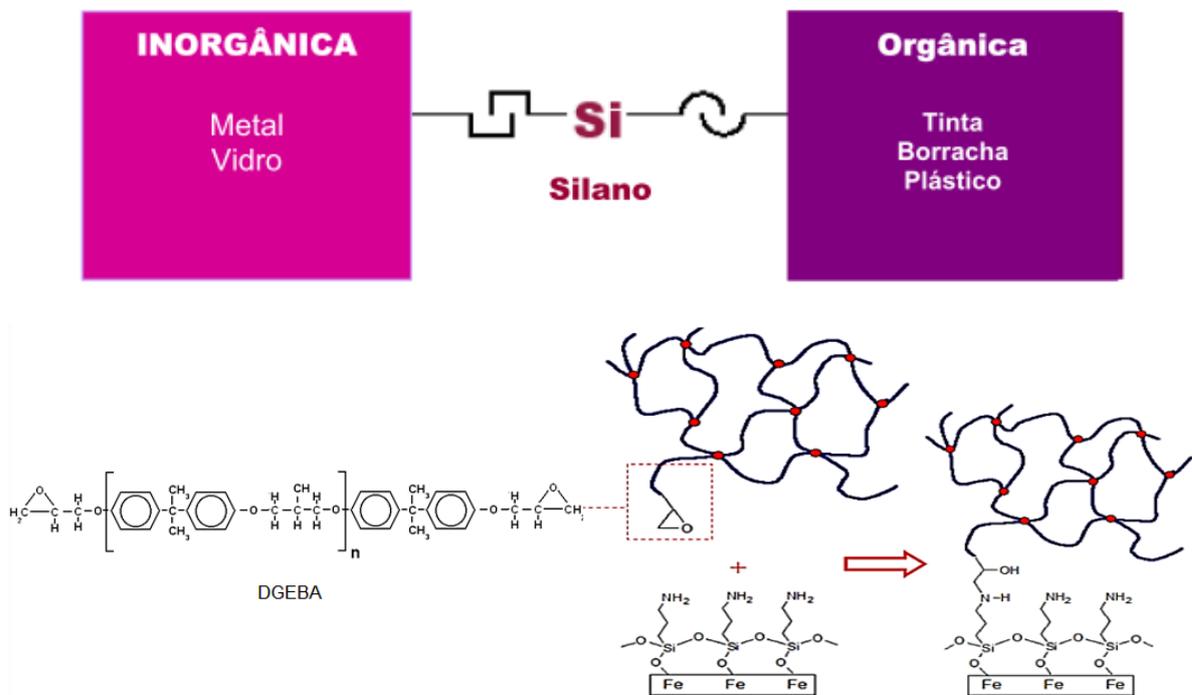
Figura 31 - Mecanismo de acoplamento do Silano.

agente intermediário que se acopla de um lado ao adesivo, e do outro ao substrato, onde ambos acoplamentos são por ligações químicas primárias (DOIDJO, 2013), onde naturalmente o adesivo estaria ligado ao substrato apenas por ligações químicas secundárias, que são mais fracas (Figura 31).

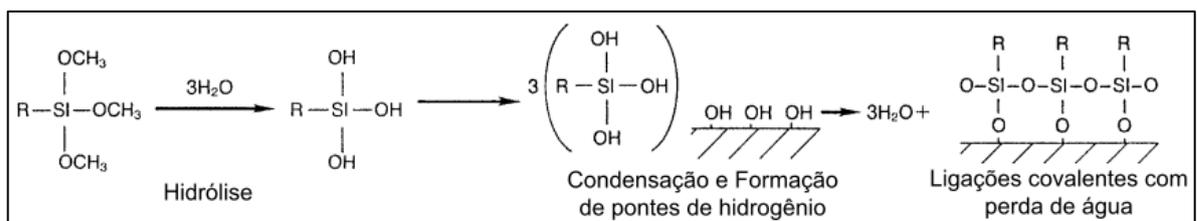
Figura 32 - Reação do Silano.

A atuação do Silano se inicia pela a hidrólise dos seus três grupos substituintes, depois ocorre a condensação de oligômeros, os oligômeros formam ligações de pontes de hidrogênio com grupos OH do substrato, e por fim formam ligações covalentes com o substrato com a consequente perda de água (Figura 32) (PETRIE, 2007).

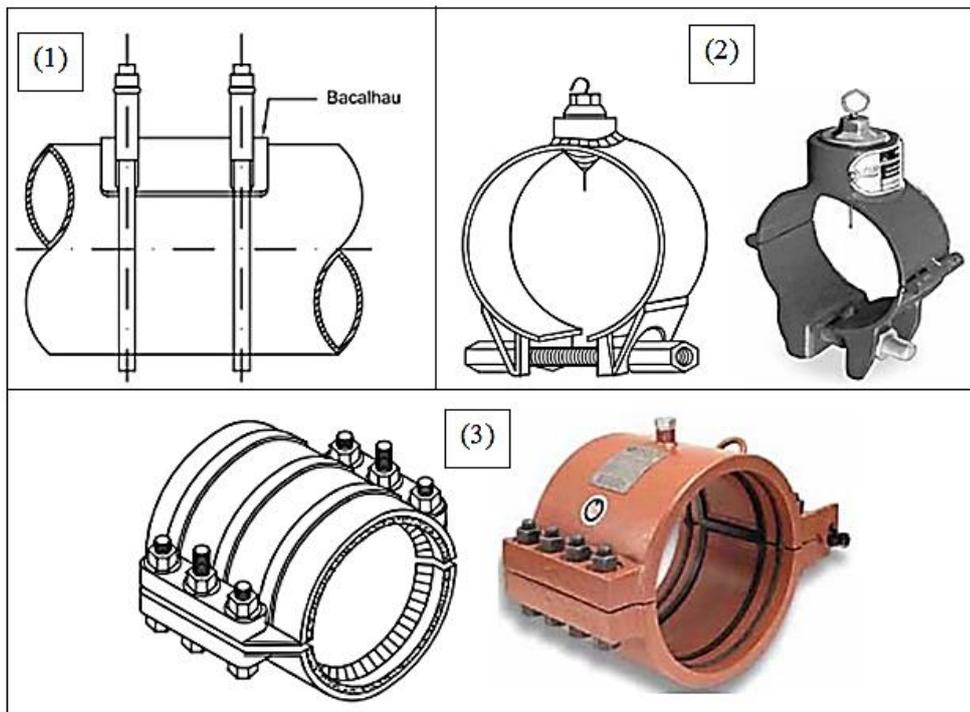
Figura 33 - Braçadeiras: (1) Braçadeira com grampo, (2) Braçadeira com pino centralizador e (3) Braçadeira mecânica parafusada.

As braçadeiras se apresentam de várias formas conforme a Figura 33, elas são utilizadas principalmente para estancar vazamentos que podem causar improdutividade, impacto ambiental e até mesmo às pessoas. Sua aplicação não é permanente, um reparo permanente ou temporário deverá superar este tipo de reparo.

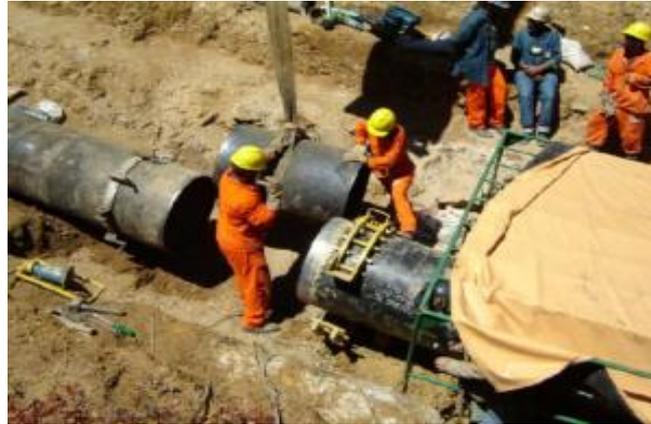
Figura 34 - Corte e substituição.

O corte e substituição de um trecho de tubo é a técnica ideal de reparo de tubos. A grande vantagem é substituir o trecho danificado por um segmento novo que possui as características

originais da linha, principalmente resistência estrutural e vida útil (Figura 34). No entanto, a execução deste tipo de reparo gera diversos transtornos operacionais e logísticos (DIAS, 2007).

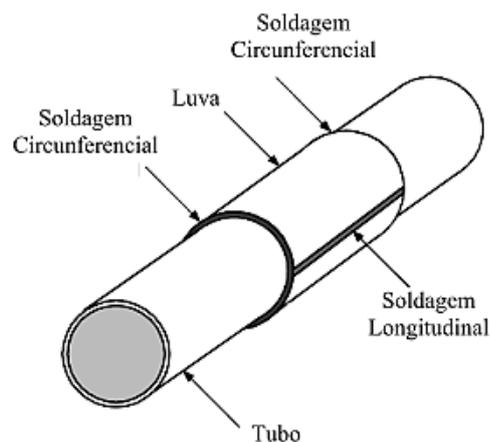
Figura 35 - Dupla calha soldada.

A dupla calha soldada consiste em envolver o tubo com duas meias-canais ou calhas de material similar ao material do tubo. As calhas envolvem o tubo danificado sem deixar espaço anular e cobrem toda a área danificada (Figura 35) (PERRUT, 2009).

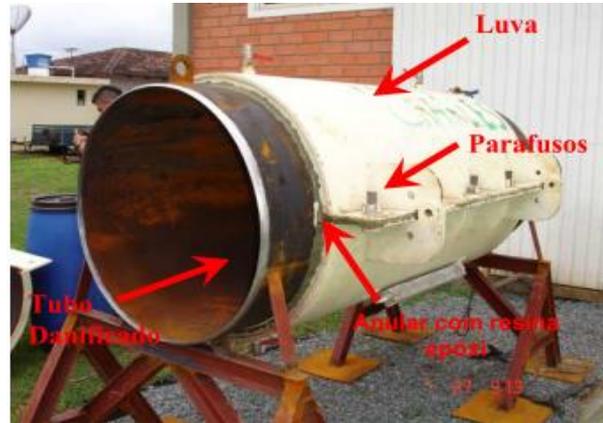
Figura 36 - Dupla calha com enchimento.

A dupla calha com enchimento consiste em envolver o trecho danificado com duas calhas formando uma luva maior que o diâmetro externo do tubo para haver um espaço anular entre o tubo e a luva. A uniformidade da distância entre a luva e o tubo é garantida por meio de espaçadores e as extremidades da luva são seladas para evitar o escape da resina de preenchimento do anular. O espaço anular é preenchido normalmente com resina epóxi

utilizando pressão para garantir o preenchimento completo do espaço. A união entre as calhas é feita com parafusos (Figura 36) (ALVES, 2006).

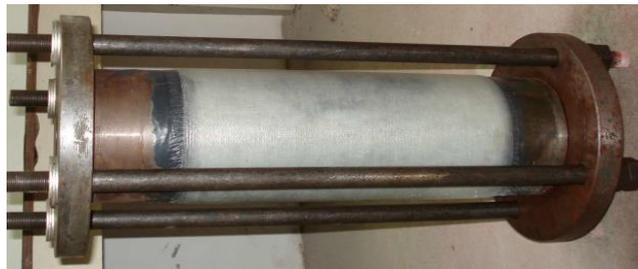
Figura 37 - Reparo com compósito.

O reparo com compósito consiste em envolver o tubo com mantas de compósitos reforçados por fibras de alta resistência. Esta técnica tem demonstrado vantagens sobre outras pela sua simplicidade e facilidade de aplicação, sem solda, se adaptam as irregularidades geométricas, ideal para áreas classificadas onde não é permitida a geração de calor por risco de incêndio (Figura 37) (PERRUT, 2009). A norma ISO 24817:2015 é muito utilizada para projetar este tipo de reparo.

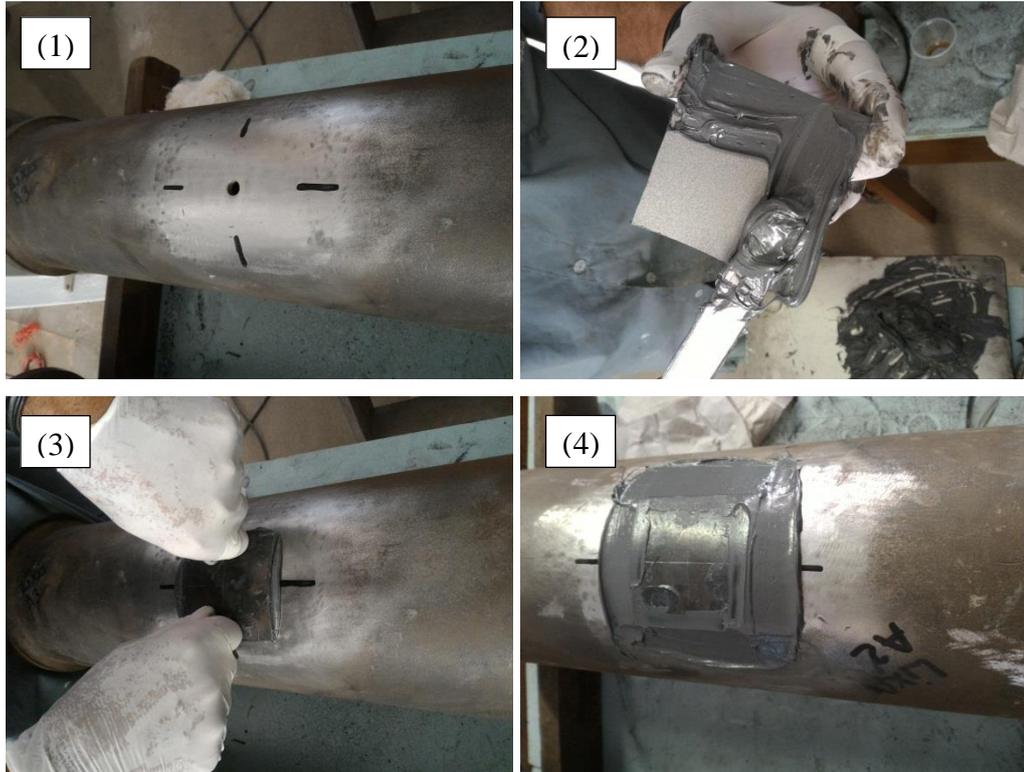
Figura 38 - Reparo com chapa colada.

O Reparo com chapa colada consiste na colagem de uma chapa de aço sobre o dano ou defeito na tubulação utilizando um adesivo estrutural (Figura 38), as principais vantagens em relação aos reparos convencionais são a facilidade e simplicidade de projetar e aplicar, a distribuição mais uniforme das tensões, por não necessitar de aporte de calor e baixo custo.

As propriedades mais importantes deste tipo de reparo estão relacionadas ao adesivo, ele deve possuir boa resistência descolamento devido à pressão, T_g pelo menos 20°C superior à temperatura de operação, resistir a fluência, e não degradar com o fluido de operação. O parâmetro de temperatura segue a norma ISO 24817:2015 sobre reparos com compósitos, aplicada a tubulações de água e hidrocarbonetos produzidos, fluidos inflamáveis, sistemas de gás (classe 3), defeitos transpassantes (tipo B) e vida útil até 2 anos.

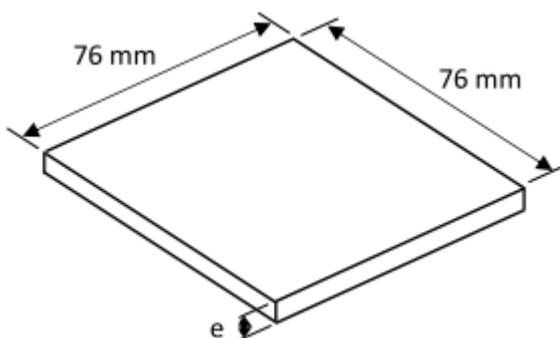
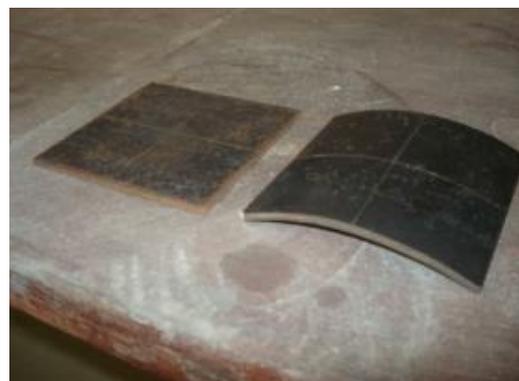
Figura 39 - Tamanho definitivo da chapa à esquerda, chapa cortada e marcada, e cortada, marcada e curvada à direita.

O Corte da chapa foi realizado a partir de uma chapa comercial, ela foi cortada em pedaços menores com dimensões de 76mm x 76mm x 3,175mm (1/8 polegadas). Após o corte, foram feitas marcações das linhas de centro das chapas que auxiliam o posicionamento da chapa simétrica ao defeito gerado (Figura 39).

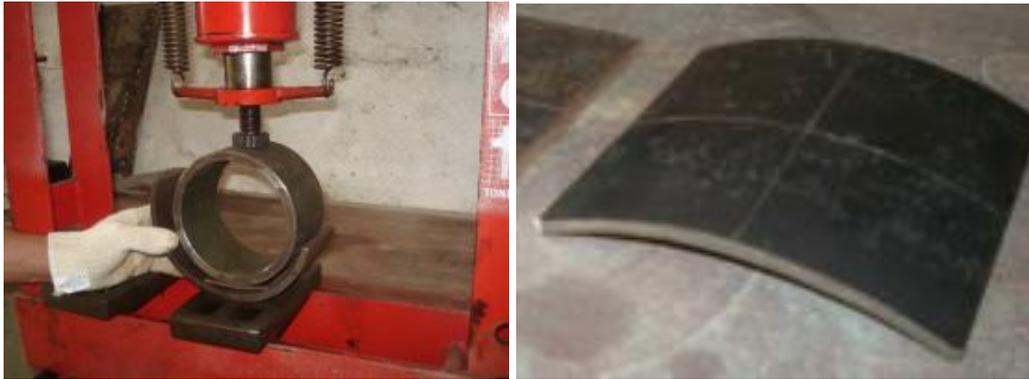
Figura 40 - Conformação da capa e chapa na curvatura final de diâmetro 154,2mm (6 polegadas).

A conformação da chapa foi efetuada por uma prensa hidráulica de 15t. A curvatura adquirida ficou próxima ao diâmetro de 152,4mm , que é o diâmetro da tubulação que será reparada (Figura 40).

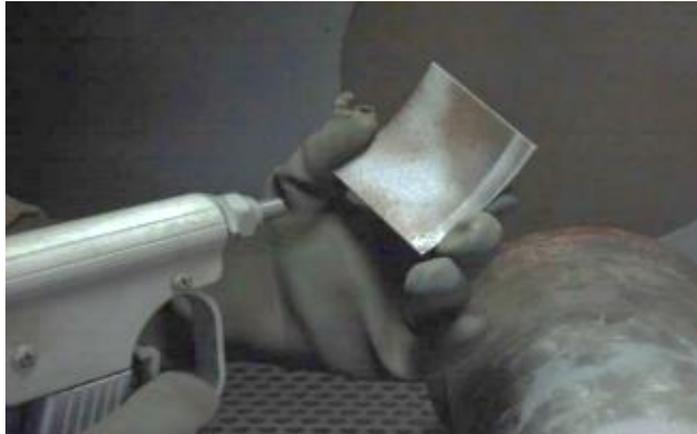
Figura 41 - Jateamento da região de interface com o substrato.

O jateamento foi escolhido como tratamento superficial por apresentar maiores rugosidade aritmética (Ra), média (Rz), quadrática (Rq) e altura total do perfil (Rt) em relação aos outros tratamentos disponíveis no laboratório. Adotou-se o procedimento do LAA para efetuar o jateamento com as seguintes recomendações: segregar/peneirar a granalha com a granulometria desejada G40, ajustar pressão da máquina para 6,5bar, utilizar EPIs, realizar teste de qualidade da granalha, e por último efetuar o jateamento na chapa a distância de 11cm por pelo menos 30 segundos (Figura 41). Apenas a região de interface com o substrato foi jateada. Após o jateamento, foram feitas 9 medições de rugosidade para avaliar o efeito do Silano na rugosidade.

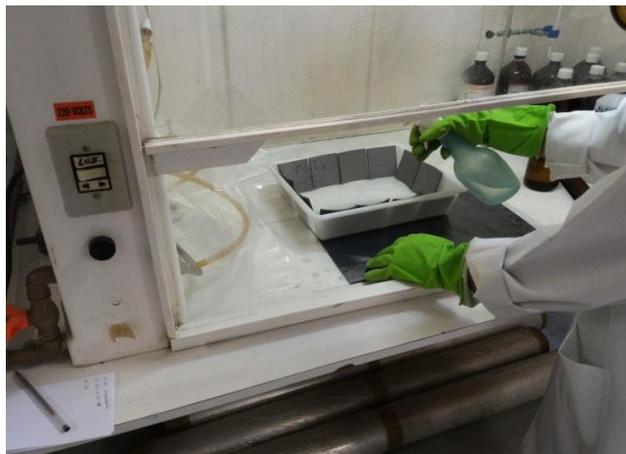
Figura 42 - Aplicação do Silano.

A aplicação do Silano foi efetuada apenas na chapa, na região de interface com o substrato, e a chapa foi conservada em estufa a 25°C até o momento da colagem (Figura 42).

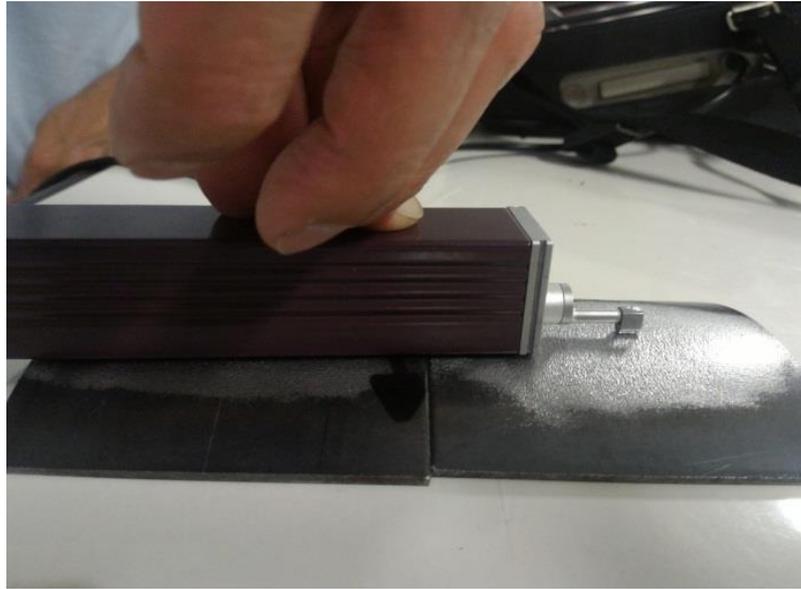
Figura 43 - Medição da rugosidade com Rugosímetro portátil.

As medições da rugosidade foram feitas utilizando o rugosímetro portátil (Figura 43) e foram registrados as rugosidades aritmética (R_a) e quadrática (R_q) nas situações da Tabela 10.
