**Estudo do comportamento mecânico do reparo com chapa colada em
tubulações com dano para diferentes tratamentos superficiais**

Dissertação apresentada, como requisito para obtenção do título de Mestre, ao Programa de Pós-Graduação em Ciência e Tecnologia de Materiais, do Instituto Politécnico, da Universidade do Estado do Rio de Janeiro. Área de concentração: Materiais não-metálicos.

Keywords: Piping repair. Bonded. Epoxy. Surface treatment. Creeping.

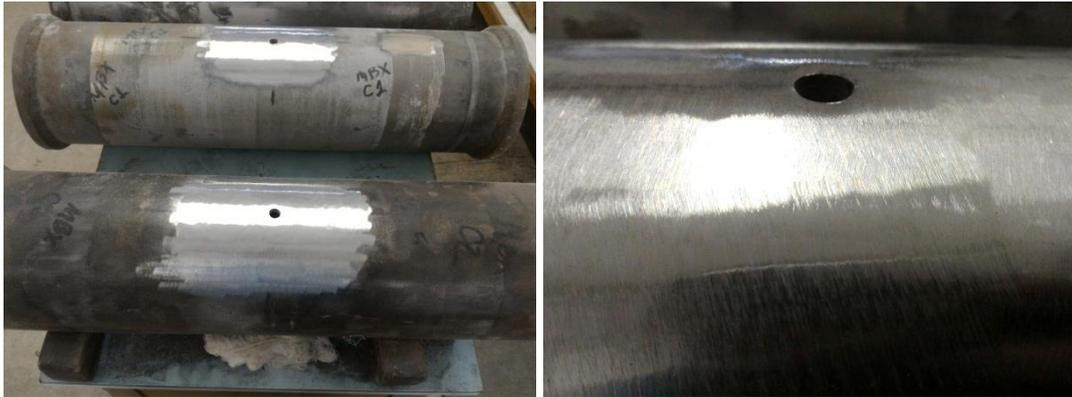
Figura 44 - Superfície do tubo polida/limpa.

O polimento/limpeza foi necessário para eliminar as impurezas, camadas frágeis e rugosidade remanescentes residentes na superfície de todos os tubos. A superfície final desta etapa pode ser vista na Figura 44. A limpeza ocorreu utilizando um esmeril elétrico manual com lixa de mesh 35.

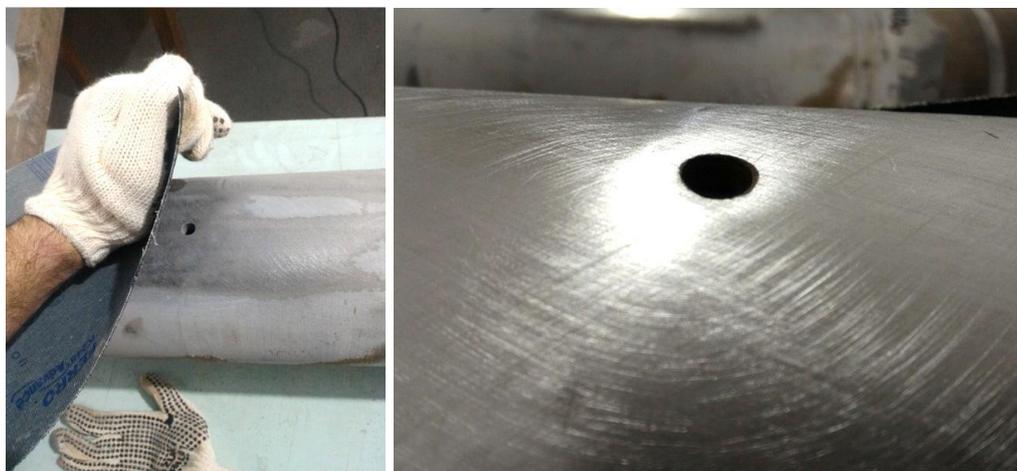
Figura 45 - Superfície do tubo lixada.

O lixamento foi efetuado manualmente com lixa para aço N°36 e duração de 10 minutos. A Figura 45 apresenta o aspecto final do lixamento. Após o tratamento, os tubos foram limpos com acetona.

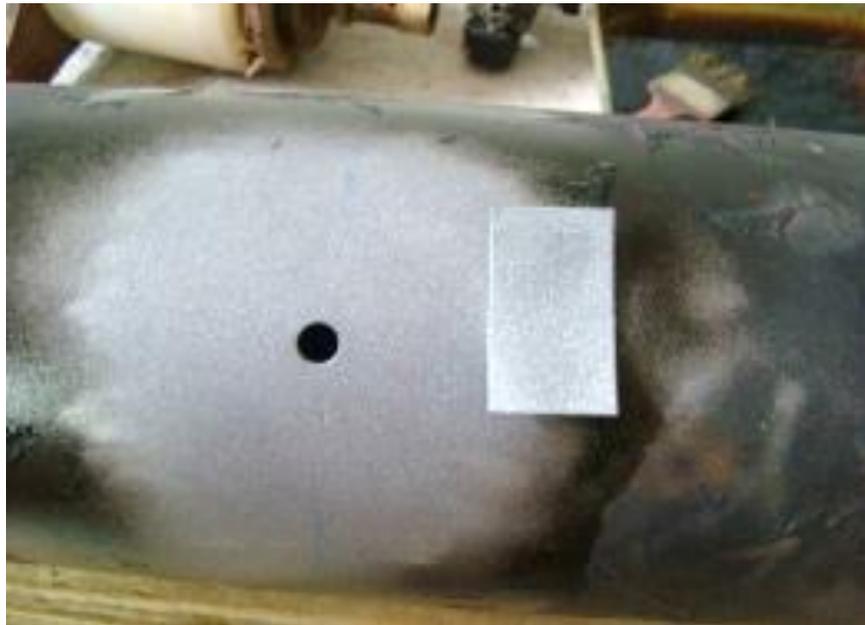
Figura 46 - Tubo e chapa após o jateamento com granalha G40.

O jateamento foi aplicado utilizando o procedimento do LAA com as seguintes recomendações: segregar/peneirar a granalha com a granulometria desejada G40, ajustar pressão da máquina para 6,5bar, utilizar EPIs, realizar teste de qualidade da granalha, e por último efetuar o jateamento no tubo a distância de 11cm por pelo menos 30 segundos (Figura 46). A região atingida cobre uma área superior à área da chapa. Após o tratamento, os tubos foram limpos com acetona.

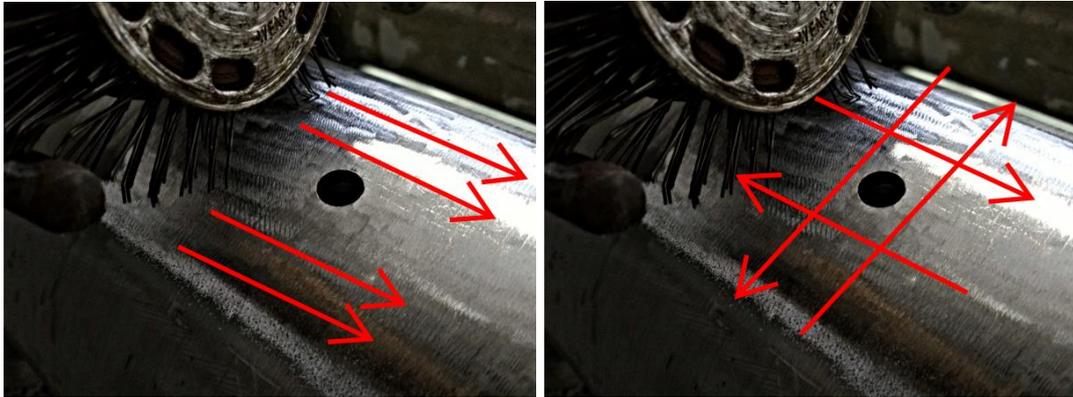
Figura 47 - Sentido e direção únicos, e sentido e direção aleatórios.

Inicialmente a ferramenta MBX foi utilizada com cerdas para aço, pressão de alimentação de 10bar e regulador de pressão de 14mm, mas a ferramenta apresentou desempenho insatisfatório, em vários momentos a ferramenta não funcionou. Diante do problema, foi feita a substituição do regulador de pressão pelo de 23mm (maior vazão), o que resultou em um desempenho satisfatório. Outra questão observada foi que procedimento de uso da ferramenta informado pelo fabricante orientava que o ataque fosse realizado em apenas um sentido e direção, entretanto foi experimentado outro ataque em sentido e direção aleatórios para compará-lo com o procedimento do fabricante (Figura 47). Foram feitas 5 medições de rugosidade em cada tipo de ataque e o resultado mostrou que o ataque em aleatório produz maiores parâmetros de rugosidade (Tabela A.14). Desta forma, o ataque com a ferramenta MBX para colagem utilizou cerdas para aço, pressão de alimentação de 10bar, regulador de pressão

O fornecedor do equipamento orienta que o ataque com a ferramenta MBX ocorra em apenas um sentido e direção, entretanto também foi realizado o ataque em sentido e direção aleatórios para comparação, e foi constatado que o ataque em sentido e direção aleatórios imprime maior rugosidade.

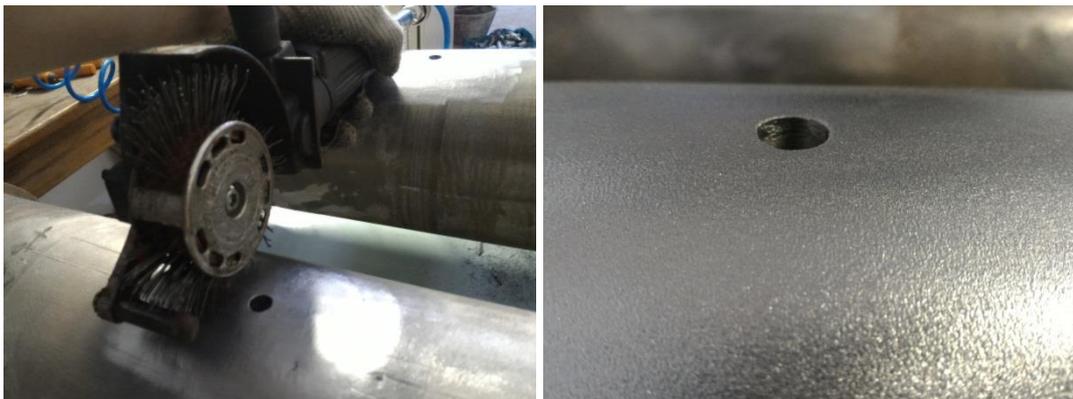
Figura 48 - Superfície do tubo tratada com ferramenta MBX.

de 23mm e ataque em direção e sentido aleatórios. Após o tratamento, os tubos foram limpos com acetona. A aparência final da superfície está na Figura 48.

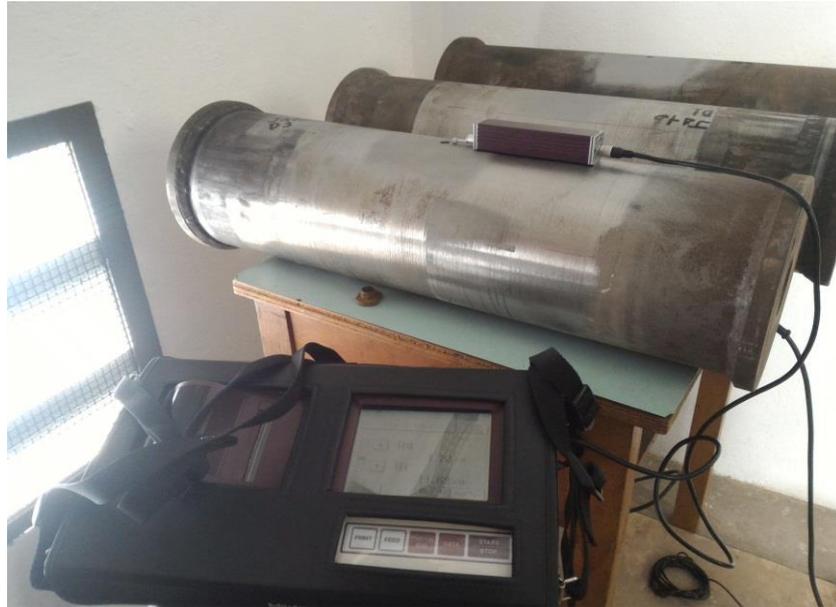
Figura 49 - Medição da rugosidade com Rugosímetro portátil.

As medições da rugosidade foram feitas utilizando o rugosímetro portátil (Figura 49) e as rugosidades aritmética (R_a), média (R_z), quadrática (R_q) e altura total do perfil (R_t) foram registradas nas situações da Tabela 11.

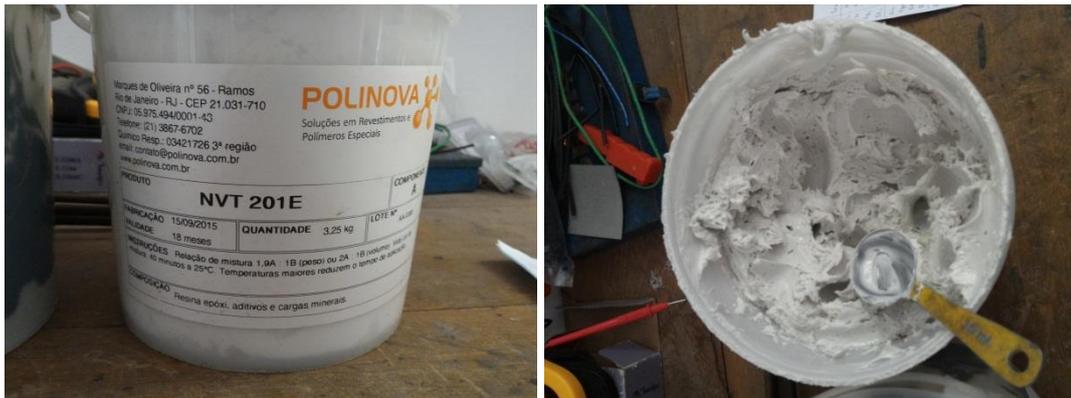
Figura 50 - Resina epóxi (Componente A).

A colagem/reparo se iniciou com a marcação do centro do dano para orientar o posicionamento correto da chapa, a marcação do centro do dano ficou afastada do dano para não contaminar a região de colagem com tinta e prejudicar a adesão. Depois o adesivo NVT foi preparado misturando 30ml de resina (Figura 50) e 15ml de endurecedor (Figura 51) utilizando uma concha de 15ml, os 45ml da mistura possibilitaram realizar 3 colagens/reparos. As partes são misturadas com uma espátula até homogeneização, e a aplicação ocorreu em menos de 30min após a mistura, não ultrapassando o limite de 40min informado pelo fornecedor. Em

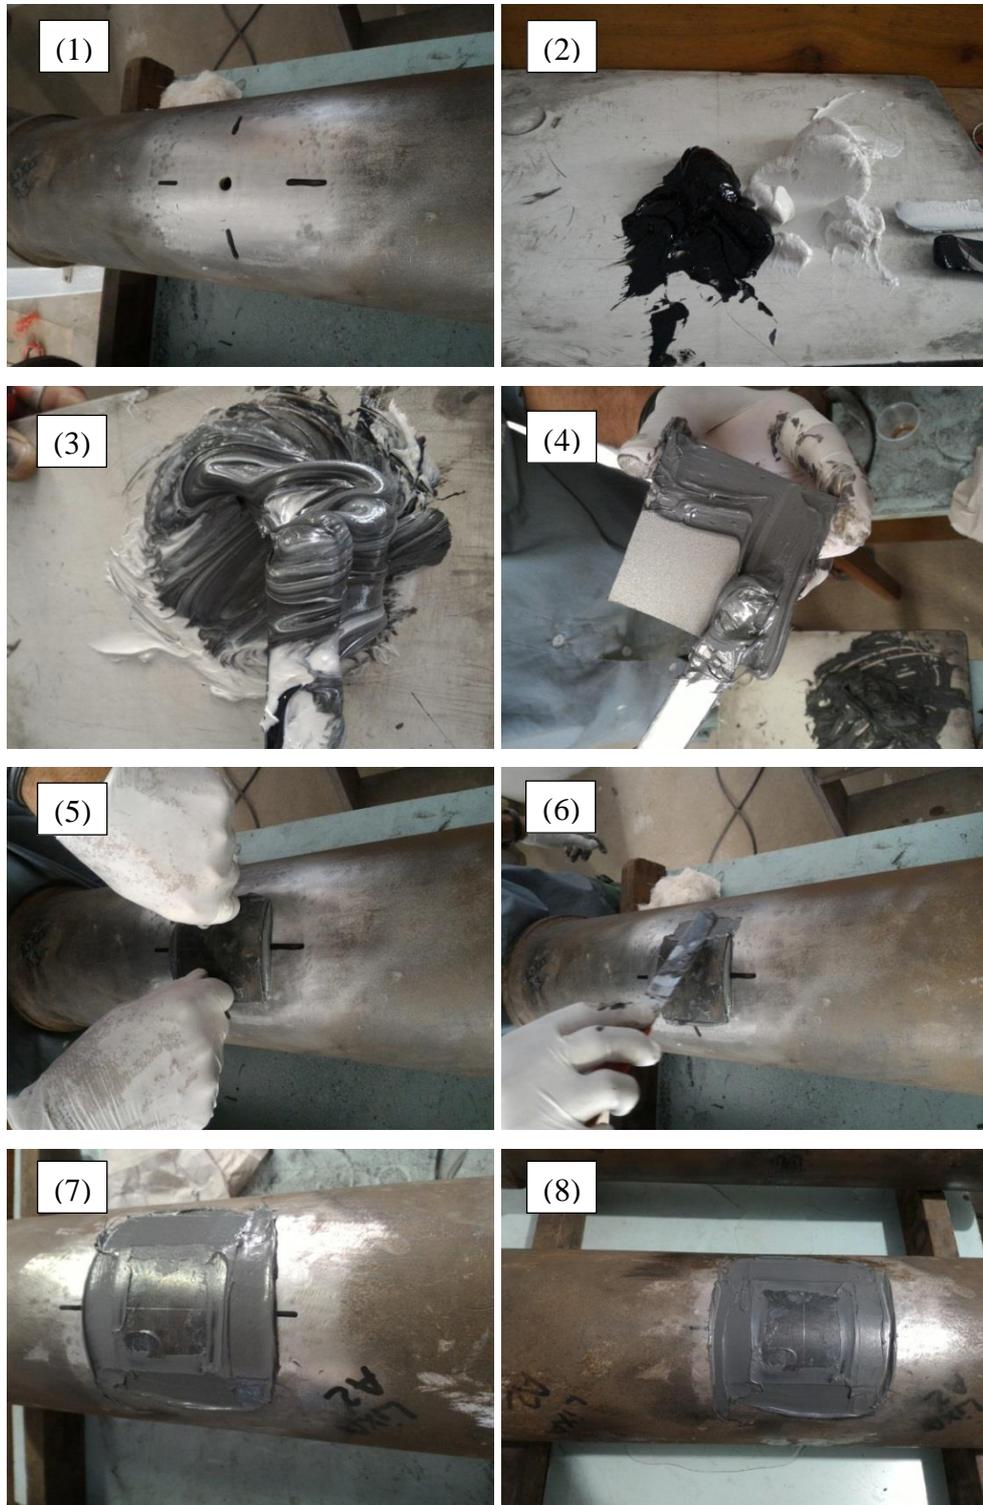
Figura 52 - Etapas de colagem: (1) marcação do centro, (2) e (3) preparação do adesivo, (4) aplicação do adesivo, (5) colagem da chapa, (6) cobertura das bordas com adesivo, (7) Fim da Colagem, (8) Colagem curada.

seguida o adesivo foi aplicado somente na chapa para garantir menor espessura de adesivo e garantir repetitividade do processo. Depois efetuou-se o contato/colagem da chapa no tubo com pressão manual e realizou-se o acabamento cobrindo as bordas da chapa com adesivo. Por fim, os reparos foram curados com tempo mínimo de 60 horas e foram iniciados os primeiros ensaios de ruptura (Figura 52).

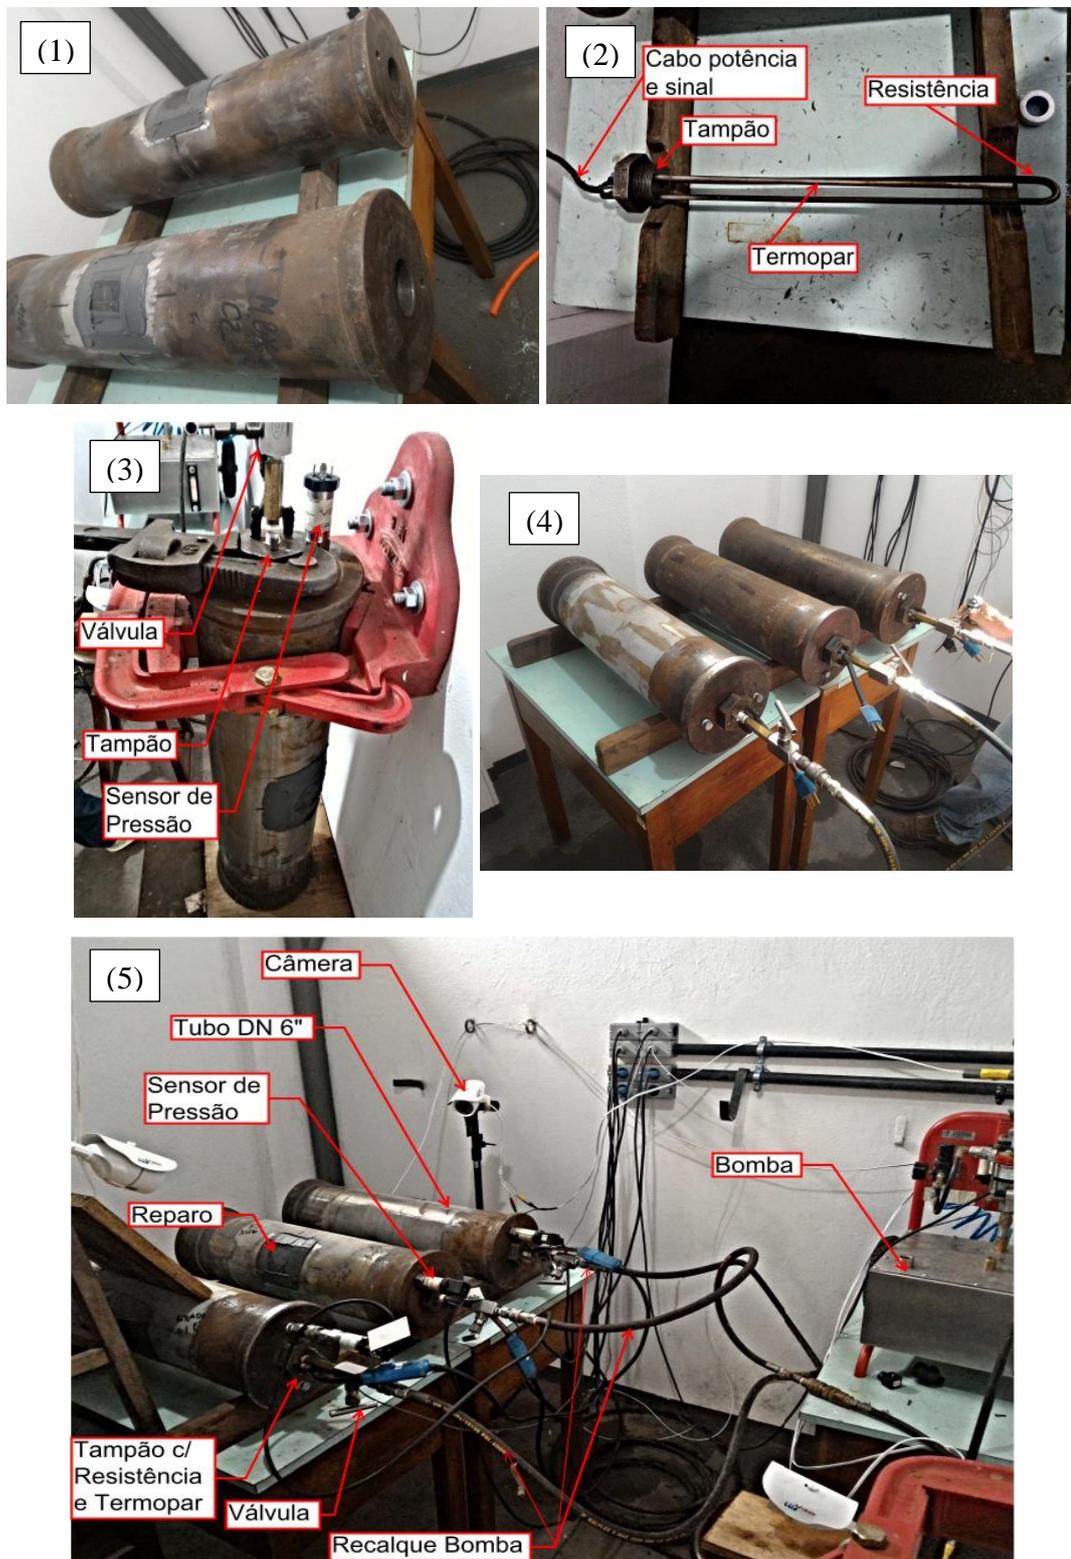
Figura 53 - Estrutura dos testes hidrostáticos: (1) Tubos, (2) Resistência e termopar, (3) Montagem de acessórios, (4) Conexão hidráulica e (5) Teste.

Os ensaios hidrostáticos foram adotados para avaliar o desempenho dos reparos porque são capazes de simular as situações reais de campo, possibilitando prever se os reparos suportariam as situações reais pela leitura dos parâmetros de operação como pressão e temperatura do fluido. Eles foram divididos em ensaios de ruptura e ensaios de fluência conforme, onde os ensaios de ruptura ocorreram apenas nos tubos tratados com lixamento e ferramenta MBX, e os de fluência ocorreram em tubos com todos os tipos de tratamento (Tabela 12). Os ensaios foram instrumentados com sensores de temperatura e pressão que registraram seus comportamentos, e a partir do quarto teste ou primeiro teste de ruptura no tubo tratado com ferramenta MBX, utilizou-se um pigmento vermelho na água para facilitar a visualização do vazamento. A estrutura do ensaio está apresentada na Figura 53.

Os ensaios de ruptura consistiram em preencher os tubos com água na temperatura ambiente e aumentar a pressão interna gradativamente com taxa de 1bar/s (Norma ASTM D 1599:05) até que os reparos falhassem. Todos os reparos falharam, entretanto alguns vazamentos foram tão pequenos que só foram identificados pela queda suave de pressão (Figura 54), outros vazamentos foram identificados tanto pela queda de pressão, como por vazamento visível (Figura 55). Os resultados de pressão destes primeiros ensaios foram utilizados para definir a pressão de realização dos ensaios de fluência.

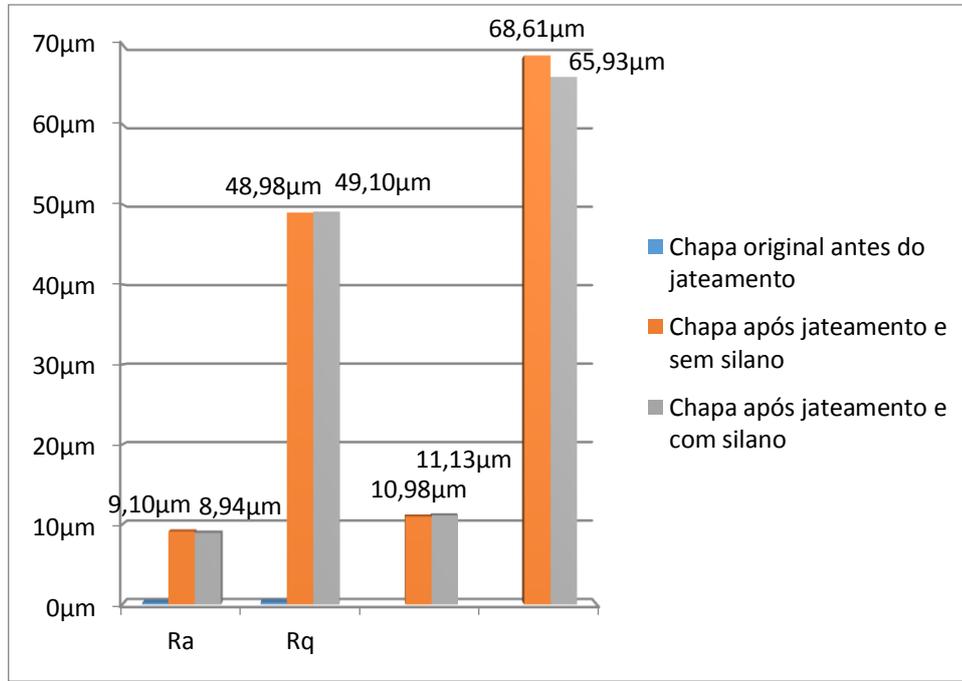
Figura 56 - Gráfico de comparação entre as Rugosidades da chapa original antes do jateamento, após o jateamento e sem Silano, e após o jateamento com Silano.

Foi constatado que o jateamento imprimiu uma rugosidade muito superior à rugosidade original da chapa, e a aplicação do Silano não influenciou na rugosidade da chapa (Figura 56).

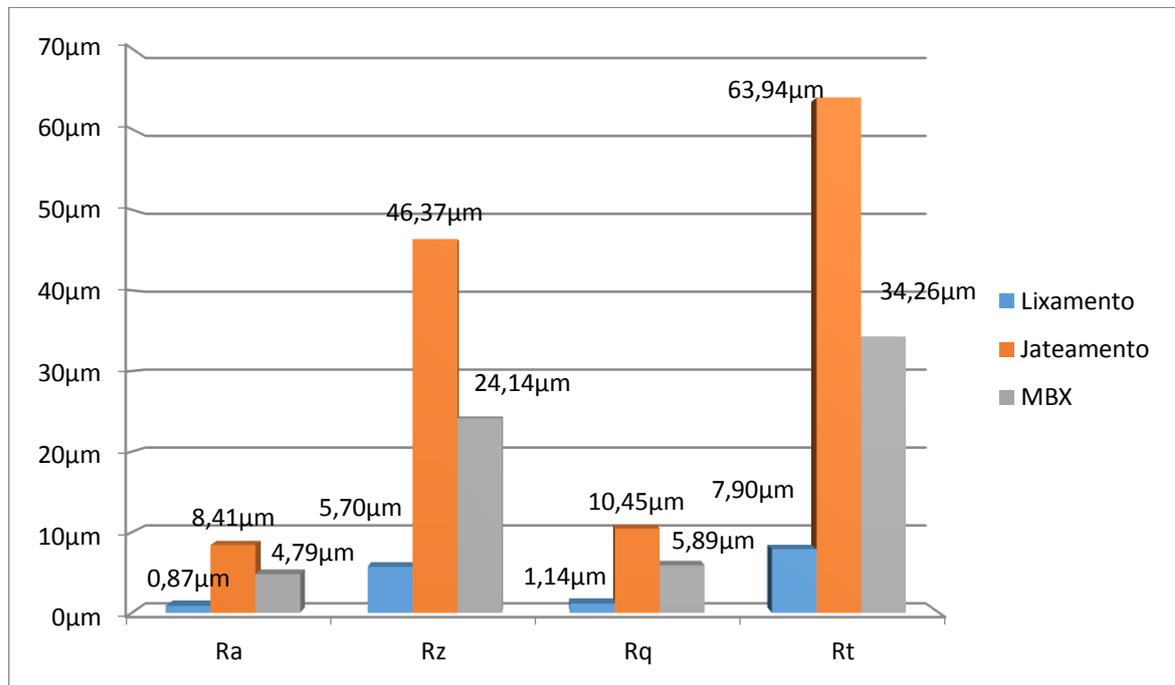
Figura 58 - Gráfico de comparação entre as medidas de Rugosidade dos tubos após Lixamento, Jateamento e ataque com a ferramenta MBX em sentido e direção aleatórios.

Foi constatado que o jateamento imprimiu a maior rugosidade no tubo, seguido pelo tratamento com ferramenta MBX e por último o lixamento.

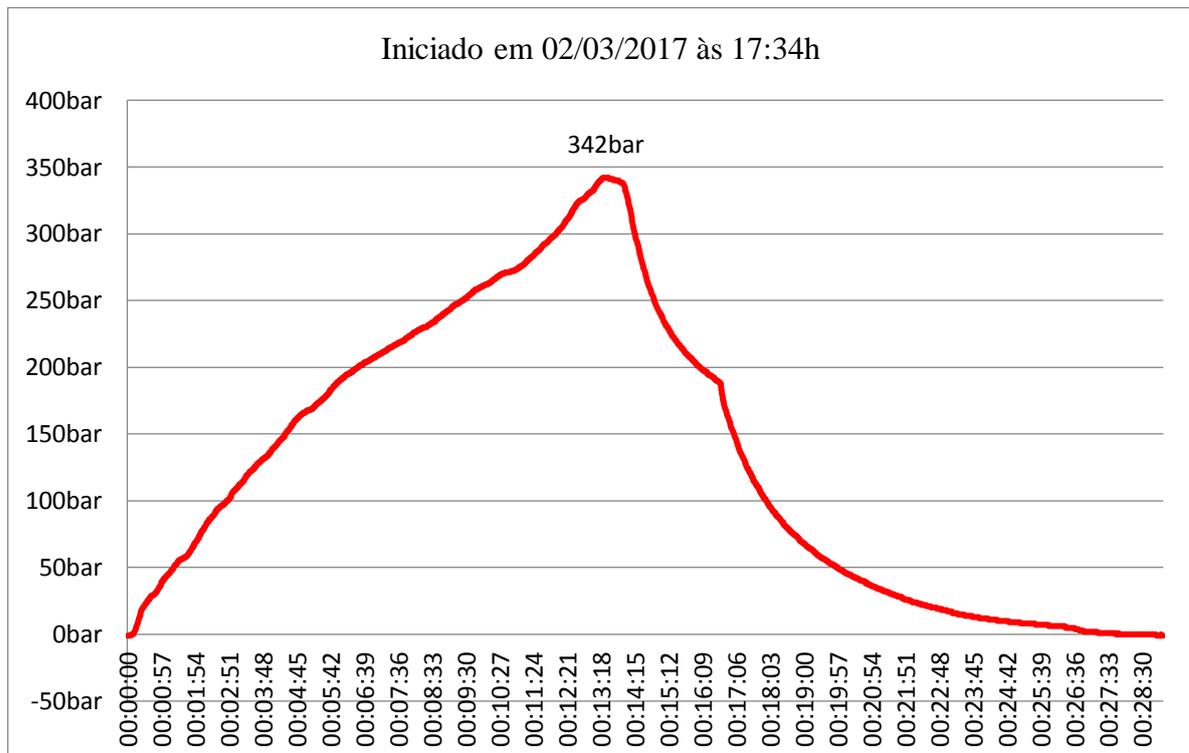
Figura 59 - Gráfico do ensaio 2 de ruptura de um tubo tratado com lixamento.

O segundo tubo já com o reparo danificado foi ensaiado novamente para se registrar a pressão máxima suportada pelo reparo, a pressão chegou a 342bar e o teste foi encerrado sem haver o descolamento total do reparo (Figura 59).

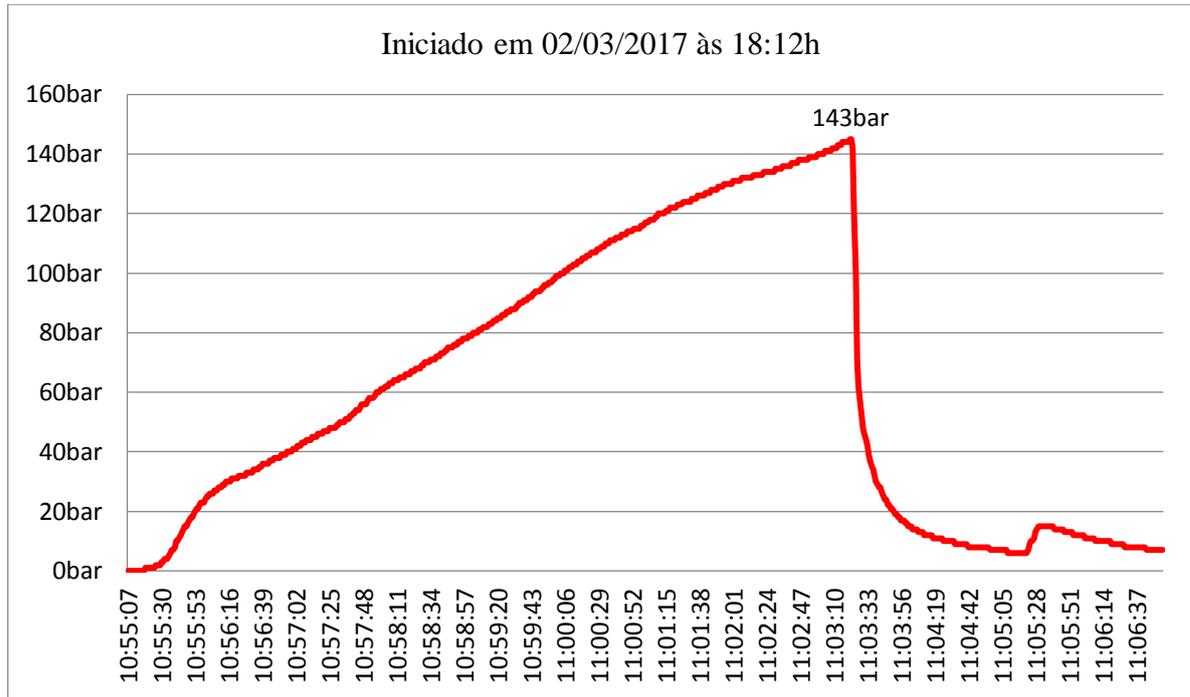
Figura 60 - Gráfico do ensaio 3 de ruptura de um tubo tratado com lixamento.

O terceiro tubo foi pressurizado até 144bar quando ocorreu o vazamento e o teste foi encerrado sem haver o descolamento total do reparo (Figura 60).

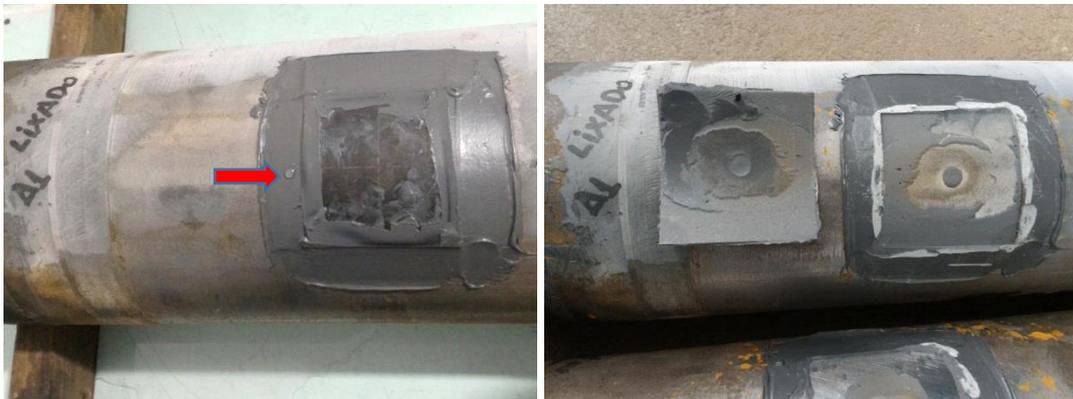
Figura 61 - Falha do ensaio 1 do tubo lixado.

Após o fim dos registros, foi feito o descolamento manual forçado dos reparos, as figuras 61, 62 e 63 mostram os vazamentos e após o descolamento forçado.

Avaliando a quantidade de adesivo presente na chapa após seu descolamento forçado, se identificou uma melhora na aderência entre o adesivo e a chapa comparado com o trabalho de SILVA (2015), que utilizou os mesmos materiais e métodos, mas não utilizou o Silano. É importante registrar que os vazamentos não foram catastróficos.

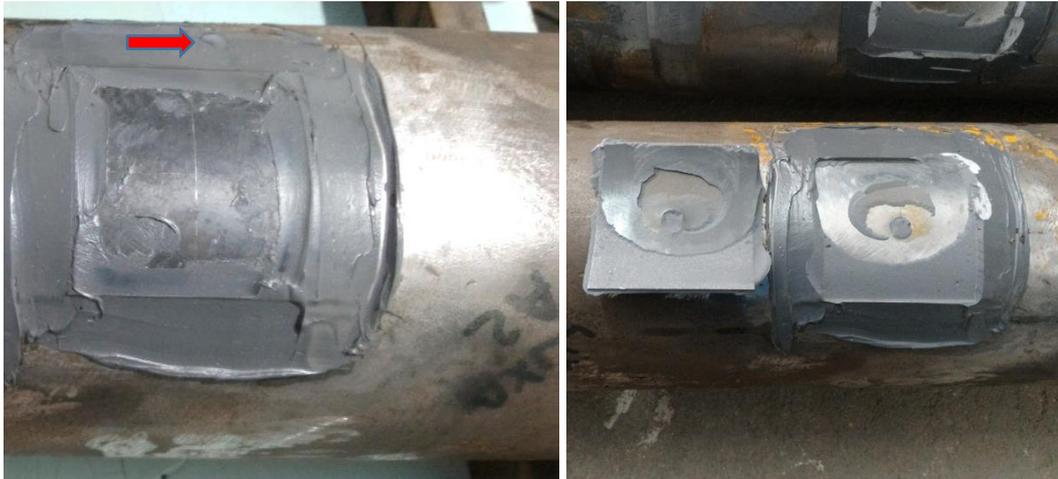
Figura 62 - Falha do ensaio 2 do tubo lixado.

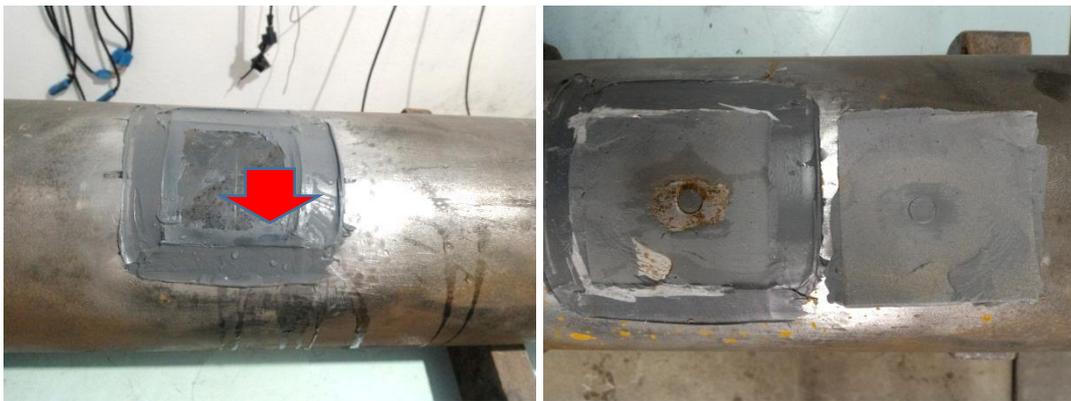
Figura 63 - Falha do ensaio 3 do tubo lixado.

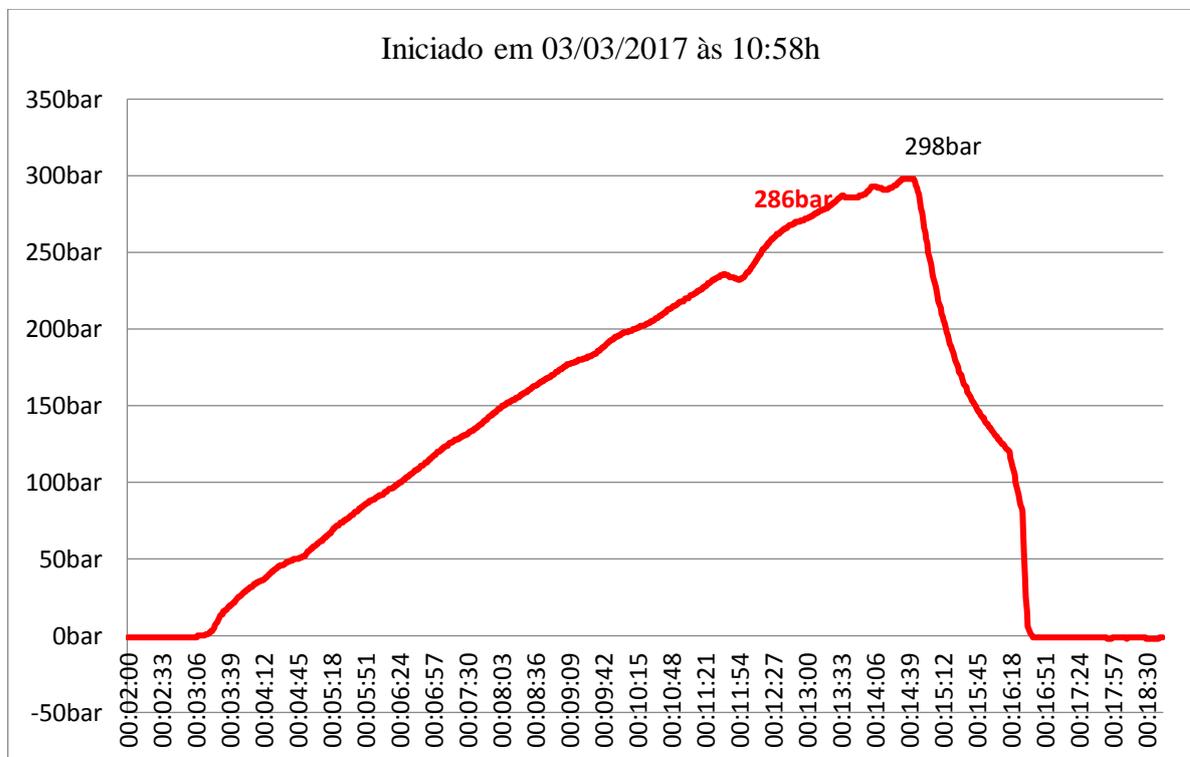
Figura 64 - Gráfico do ensaio 1 de ruptura de um tubos tratados com ferramenta MBX.

Os 3 ensaios de ruptura dos tubos tratados com ferramenta MBX ocorreram normalmente. O comportamento da pressão e os momentos exatos dos vazamentos foram registrados nas Figuras 64, 65 e 66, e Apêndice A.

No tubo 1 o reparo vazou a 234bar, entretanto a pressurização continuou até 298bar onde teste foi encerrado sem haver o descolamento total do reparo (Figura 64).

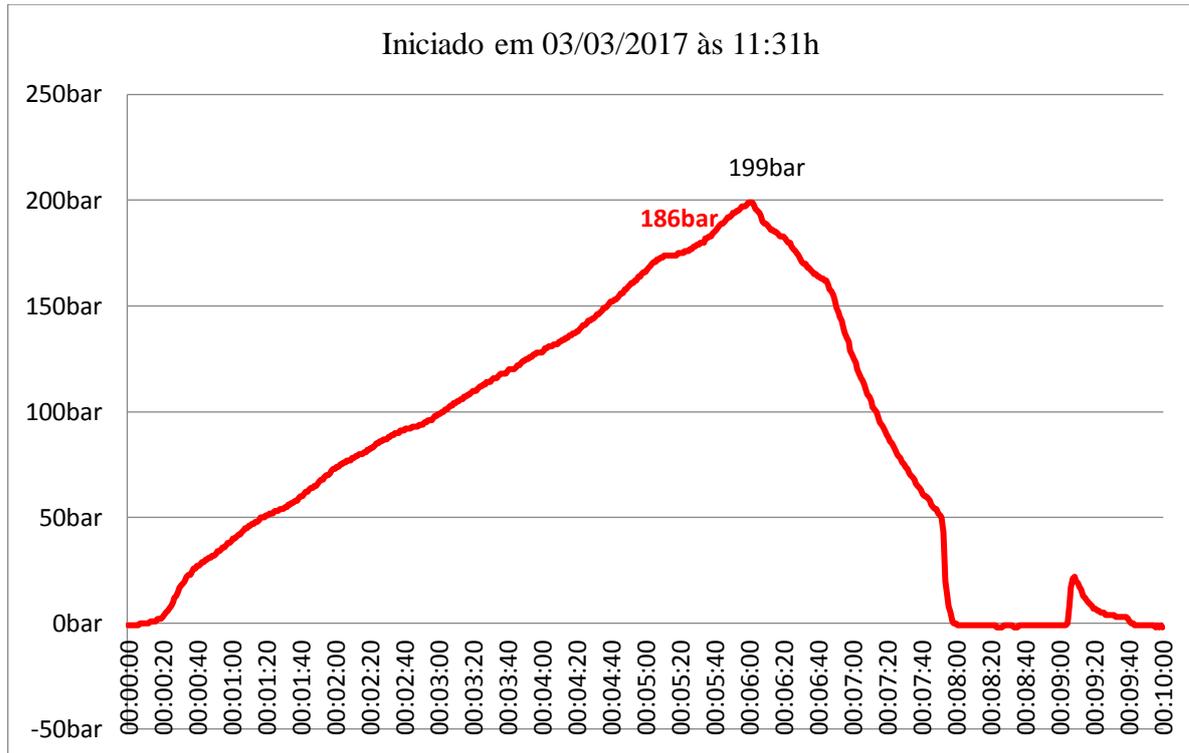
Figura 65 - Gráfico do ensaio 2 de ruptura de um tubos tratados com ferramenta MBX.

No tubo 2 o reparo vazou a 186bar, entretanto a pressurização continuou até 199bar onde teste foi encerrado sem haver o descolamento total do reparo (Figura 65).

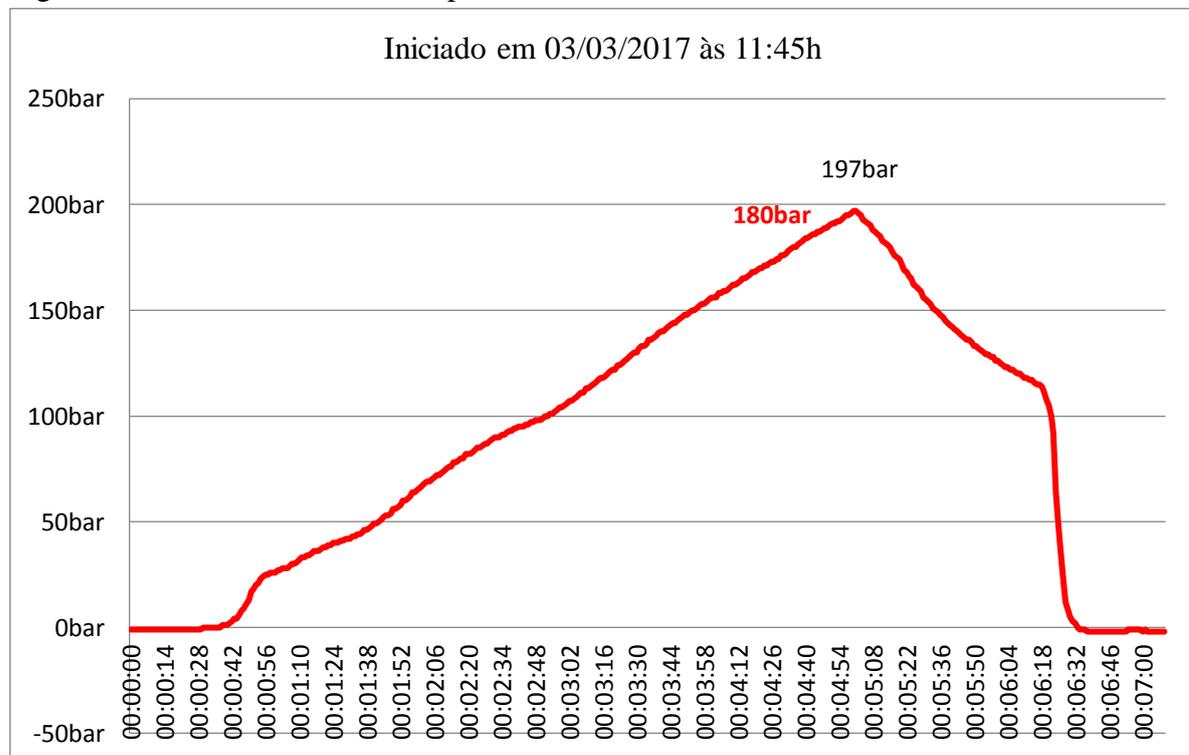
Figura 66 - Gráfico ensaio 3 de ruptura de um dos tubos tratados com ferramenta MBX.

No tubo 3 o reparo vazou a 180bar, entretanto a pressurização continuou até 197bar onde teste foi encerrado sem haver o descolamento total do reparo (Figura 66).

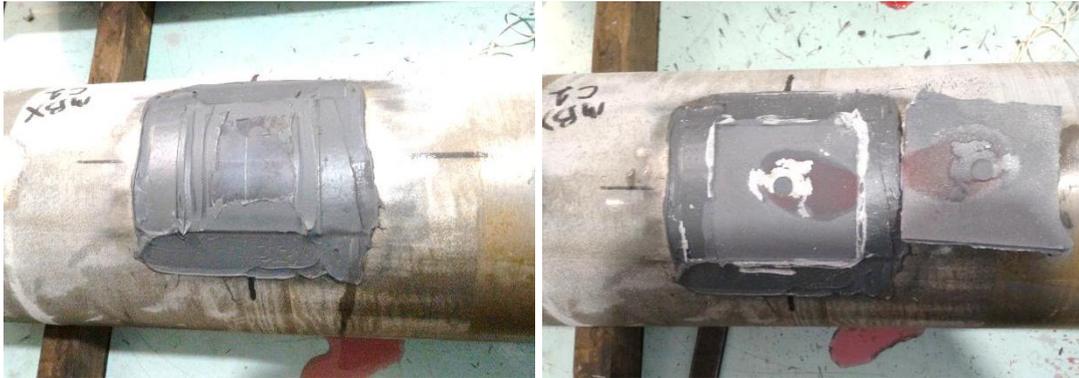
Figura 67 - Falha do ensaio 1 do tubo tratado com ferramenta MBX.

Após o fim dos registros, foi feito o descolamento manual forçado dos reparos, as figuras 67, 68 e 69 mostram os vazamentos e o descolamento forçado.

Avaliando a quantidade de adesivo presente na chapa após seu descolamento forçado, se identificou uma melhora na aderência entre o adesivo e a chapa comparado com o trabalho de Silva (2015), que utilizou os mesmos materiais e métodos, mas não utilizou o Silano.

Avaliando o percurso dos vazamentos, nota-se que o vazamento percorreu um caminho longitudinal, isso pode ter ocorrido pela diferença entre as tensões de casca em tubos longitudinal e circunferencial. A tensão circunferencial é o dobro da tensão longitudinal.

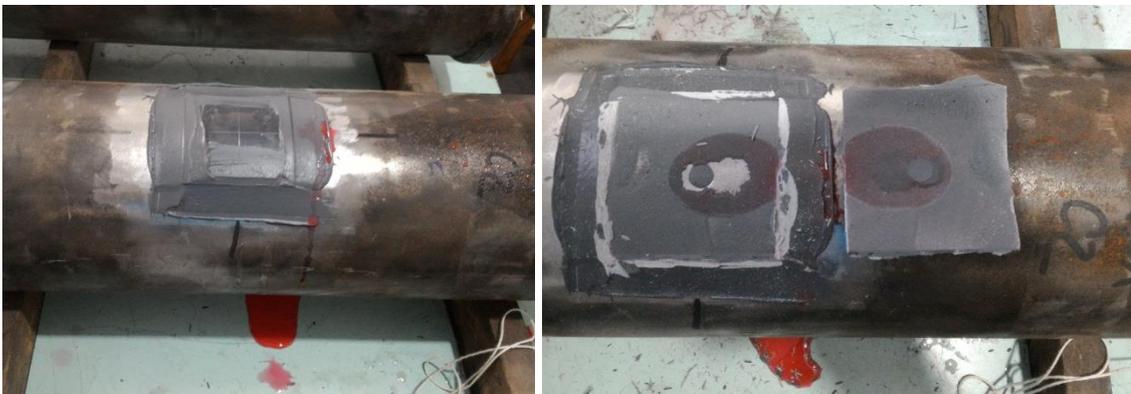
Figura 68 - Falha do ensaio 2 do tubo tratado com ferramenta MBX

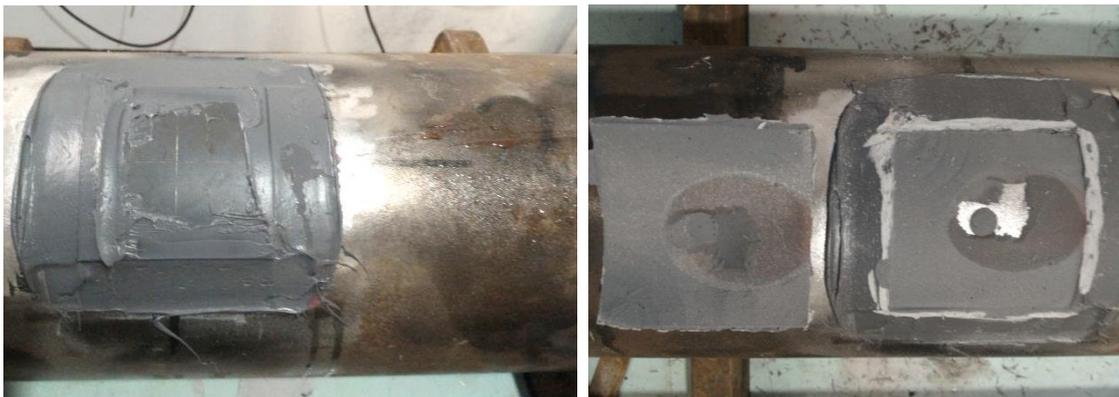
Figura 69 - Falha do ensaio 3 do tubo tratado com ferramenta MBX

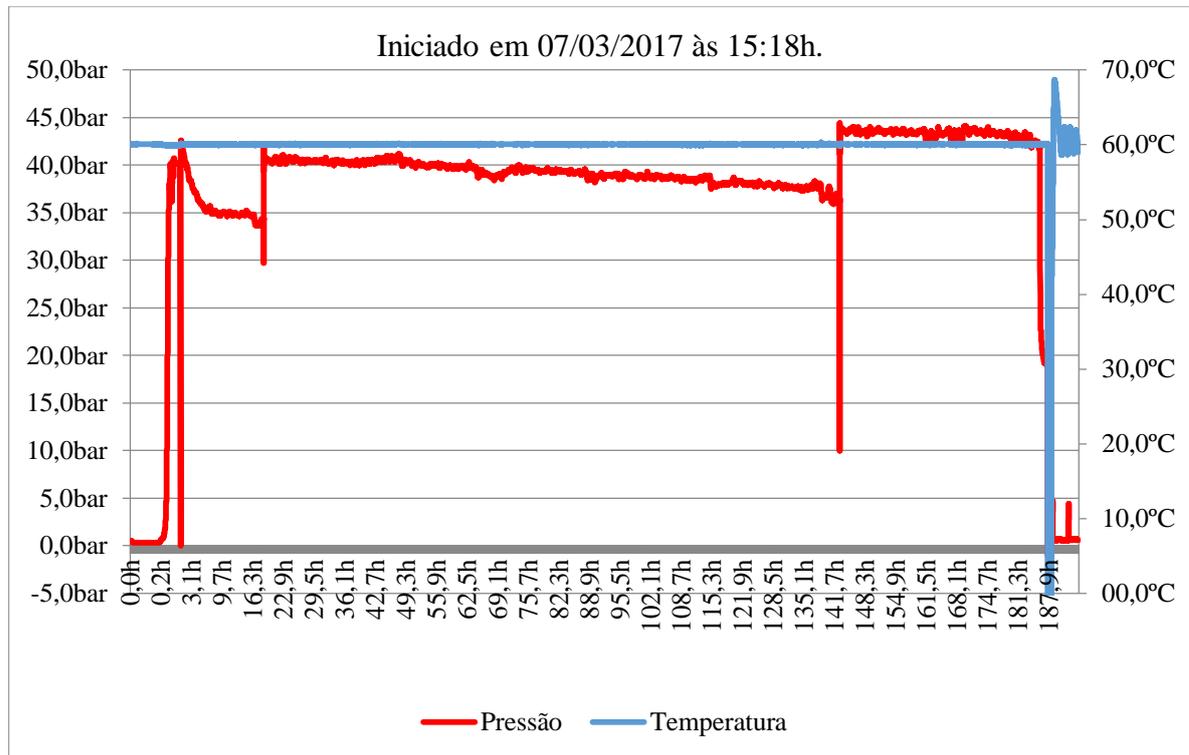
Figura 70 - Gráfico do ensaio 1 de fluência com superfície lixada com duração de 183 horas.

O ensaio 1 iniciou no dia 07/03/2017 às 15:18 horas e se encerrou após o vazamento no reparo. O gráfico da figura 70 mostra o comportamento do ensaio onde o reparo resistiu aos efeitos da fluência por 183 horas ou 7,6 dias com pressão média de 36,8bar e temperatura média de 59,2°C.

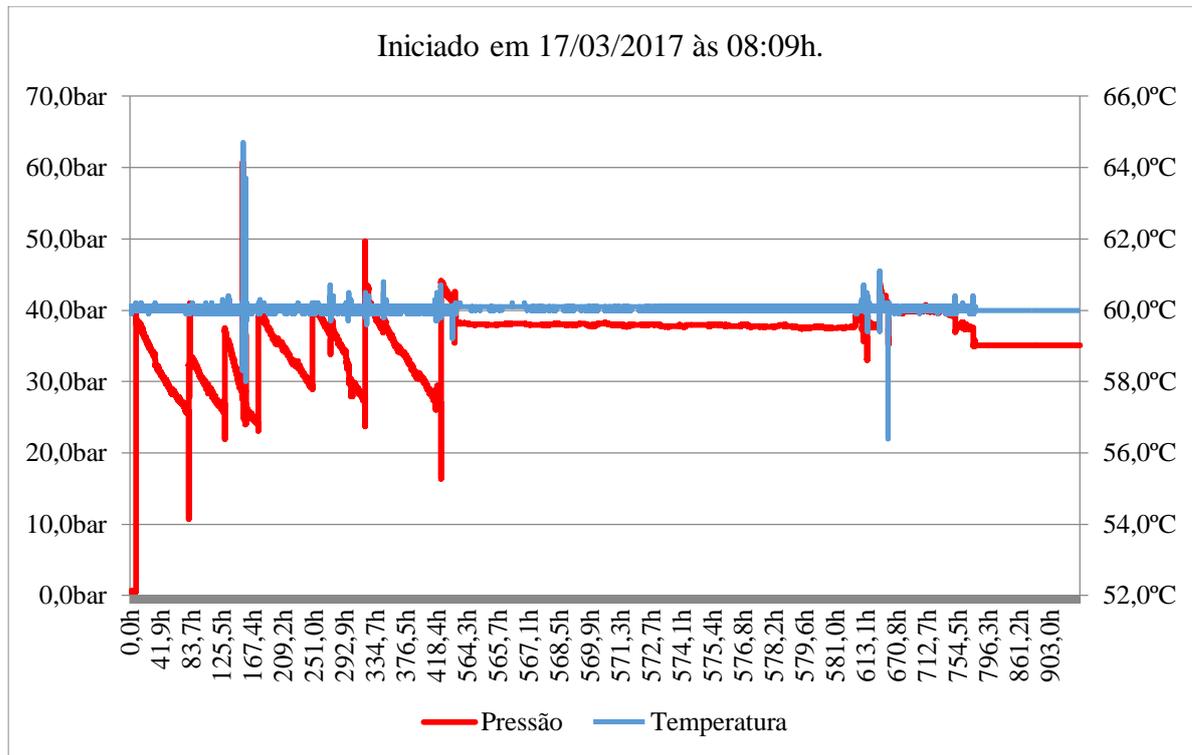
Figura 71 - Gráfico do ensaio 2 de fluência com superfície lixada.

O ensaio 2 iniciou no dia 17/03/2017 às 08:09 horas e foi interrompido após 1000 horas ou 41,6 dias sem que houvesse vazamento no reparo. O gráfico da figura 70 mostra o comportamento do ensaio onde o reparo resistiu aos efeitos da fluência por mais de 1000 horas ou 41,2 dias com pressão média de 36,1bar e temperatura média de 60,0°C. A oscilação de pressão e temperatura apresentada no gráfico figura 71, entre 0 e 418,4 horas, foi causada por vazamentos nos anéis de vedação das conexões hidráulicas, sem vazamento no reparo.

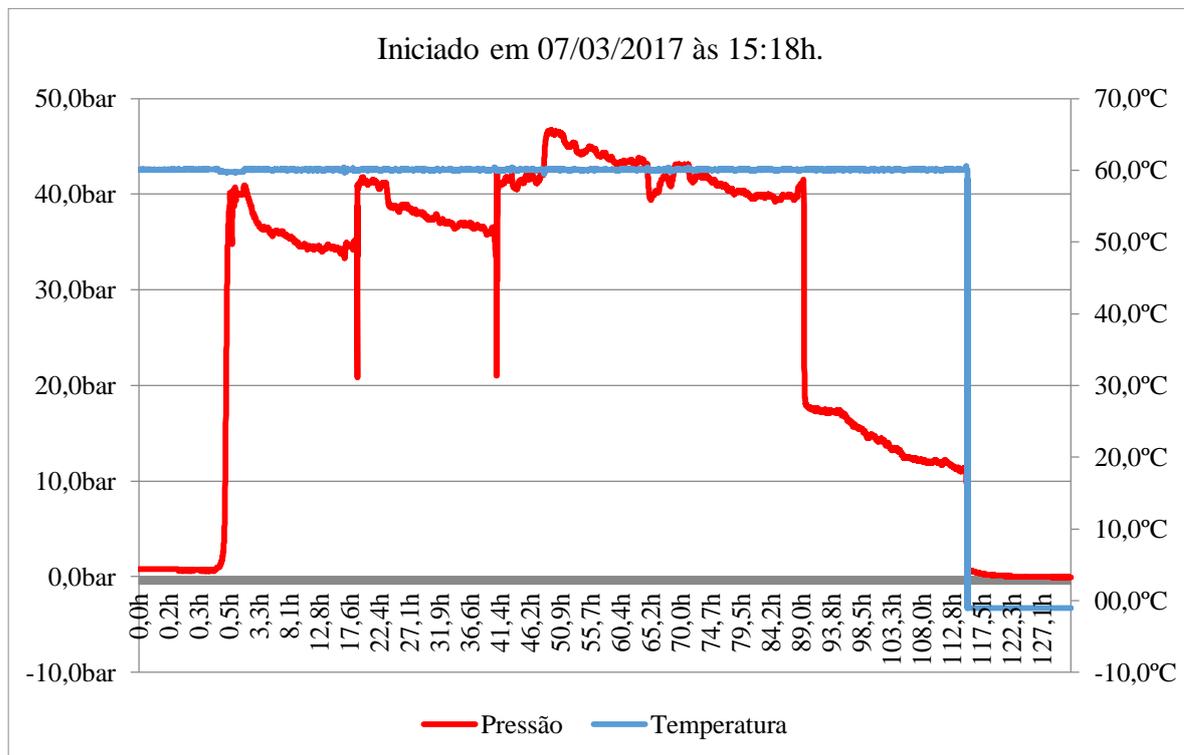
Figura 72 - Gráfico do ensaio 1 de fluência com superfície tratada com a ferramenta MBX.

O ensaio 1 iniciou no dia 07/03/2017 às 15:18 horas e se encerrou após o vazamento no reparo. O gráfico da figura 72 mostra o comportamento do ensaio onde o reparo resistiu aos efeitos da fluência por 89 horas ou 3,7 dias com pressão média de 38,9bar e temperatura média de 60,0°C.

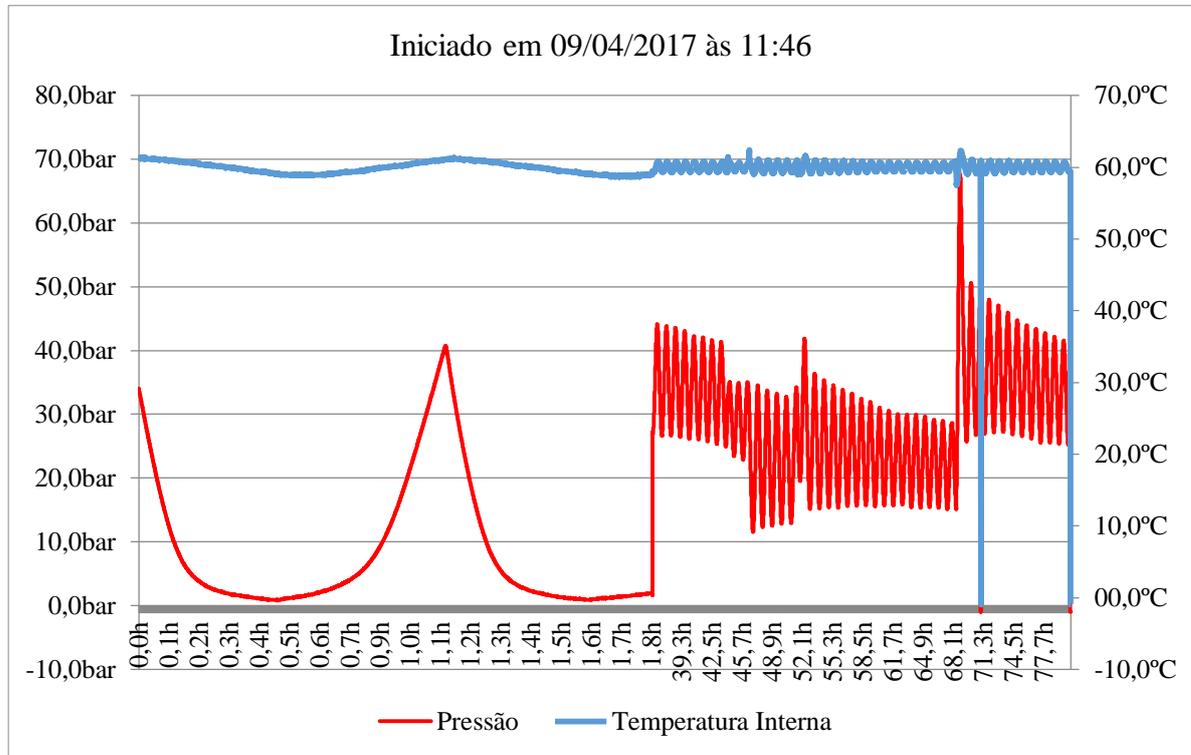
Figura 73 - Gráfico do ensaio 2 de fluência com superfície tratada com a ferramenta MBX.

O ensaio 2 iniciou no dia 09/03/2017 às 11:46 horas, apresentou grande oscilação de pressão e temperatura, e se encerrou após o vazamento no reparo. O gráfico da figura 73 mostra

o comportamento do ensaio, onde o reparo resistiu aos efeitos da fluência por 96,5 horas ou 4 dias com pressão média de 12,1bar e temperatura média de 60,0°C.

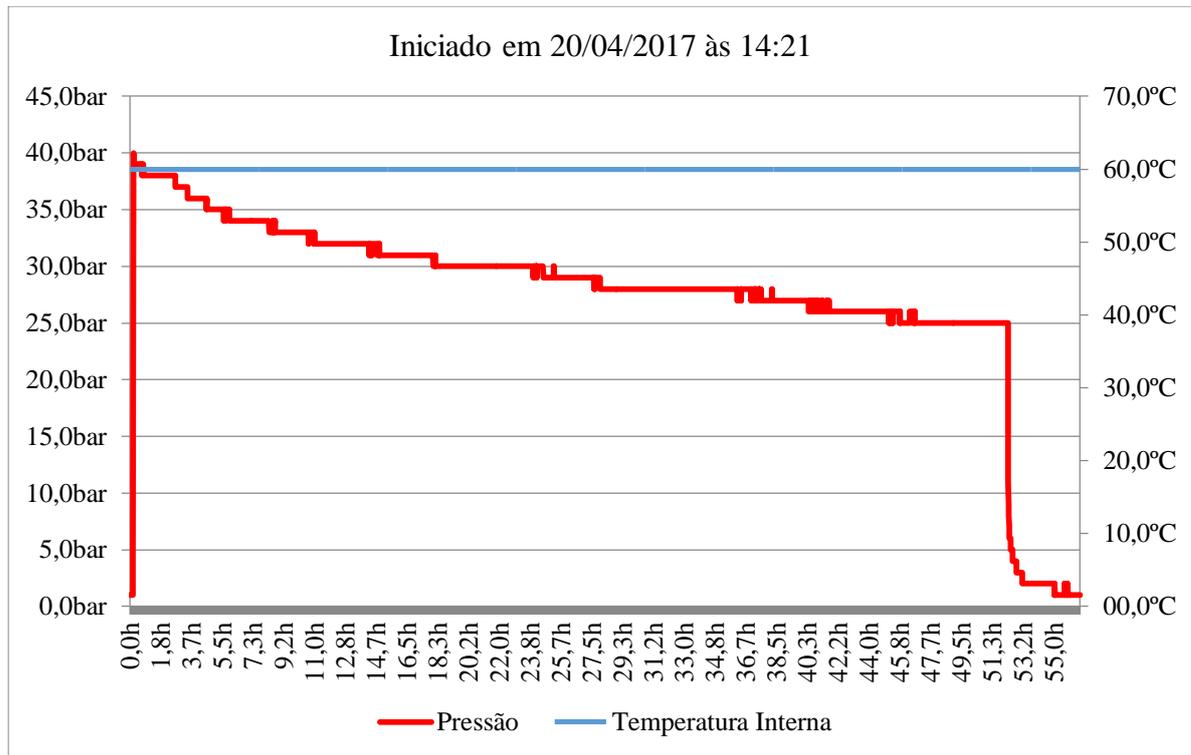
Figura 74 - Gráfico do ensaio 3 de fluência com superfície tratada com a ferramenta MBX.

O ensaio 3 iniciou no dia em 20/04/2017 às 14:21 horas, apresentou queda suave e contínua de pressão desde o início e se encerrou após o vazamento no reparo. O gráfico da figura 74 mostra o comportamento do ensaio, onde o reparo resistiu aos efeitos da fluência por 52,1 horas ou 2,2 dias com pressão média de 29,7bar e temperatura média de 60,0°C.
