**Estudo do comportamento mecânico do reparo com chapa colada em
tubulações com dano para diferentes tratamentos superficiais**

Dissertação apresentada, como requisito para obtenção do título de Mestre, ao Programa de Pós-Graduação em Ciência e Tecnologia de Materiais, do Instituto Politécnico, da Universidade do Estado do Rio de Janeiro. Área de concentração: Materiais não-metálicos.

Keywords: Piping repair. Bonded. Epoxy. Surface treatment. Creeping.

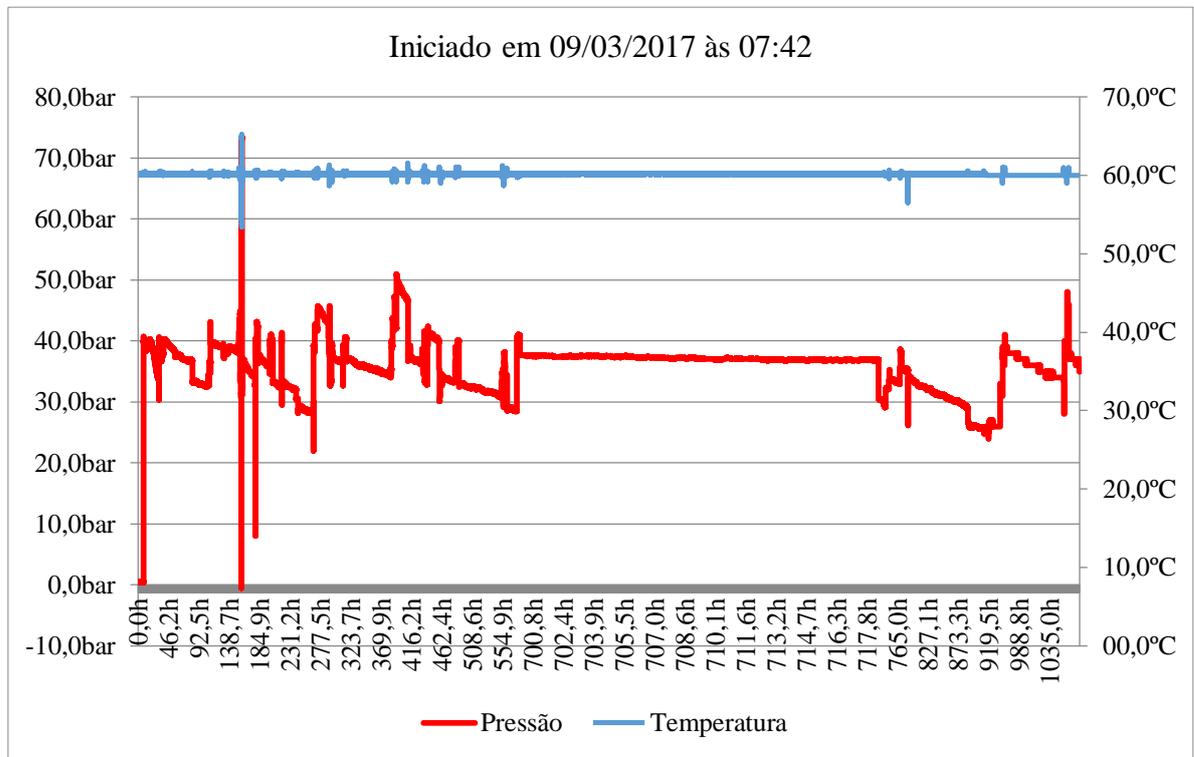
Figura 75 - Gráfico do ensaio 2 de fluência com superfície tratada com por jateamento.

O ensaio 2 iniciou no dia 09/03/2017 às 07:42 horas e foi interrompido após 1000 horas ou 41,6 dias sem que houvesse vazamento no reparo. O gráfico da figura 75 mostra o comportamento do ensaio onde o reparo resistiu aos efeitos da fluência por mais de 1000 horas ou 41,6 dias com pressão média de 35,9bar e temperatura média de 60,2°C.
