5.5 Cenários de elevação do nível do mar e novos traçados da linha de costa

6 OBSERVAÇÕES MORFODINÂMICAS E OCEANOGRÁFICAS ENTRE 2016 E 2018

6.2 Análise sedimentológica e topográfica dos perfis praiais

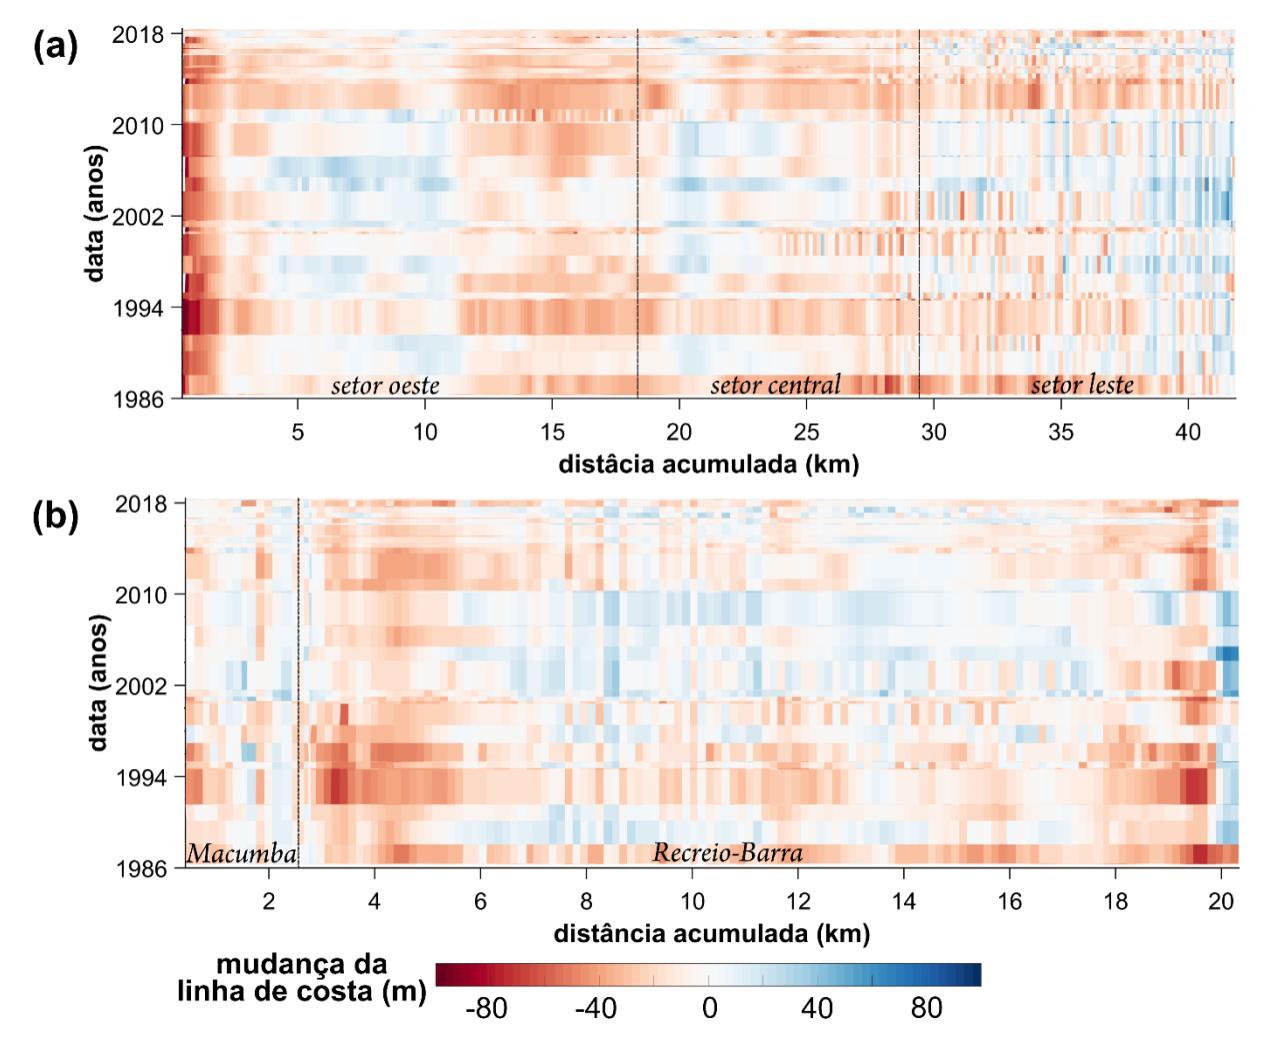
Figura 62 – Variação da posição da linha de costa entre 1986 e 2018.

Legenda: (a) restinga da Marambaia; (b) arcos praiais Macumba e Recreio-Barra. Fonte: A autora, 2019.

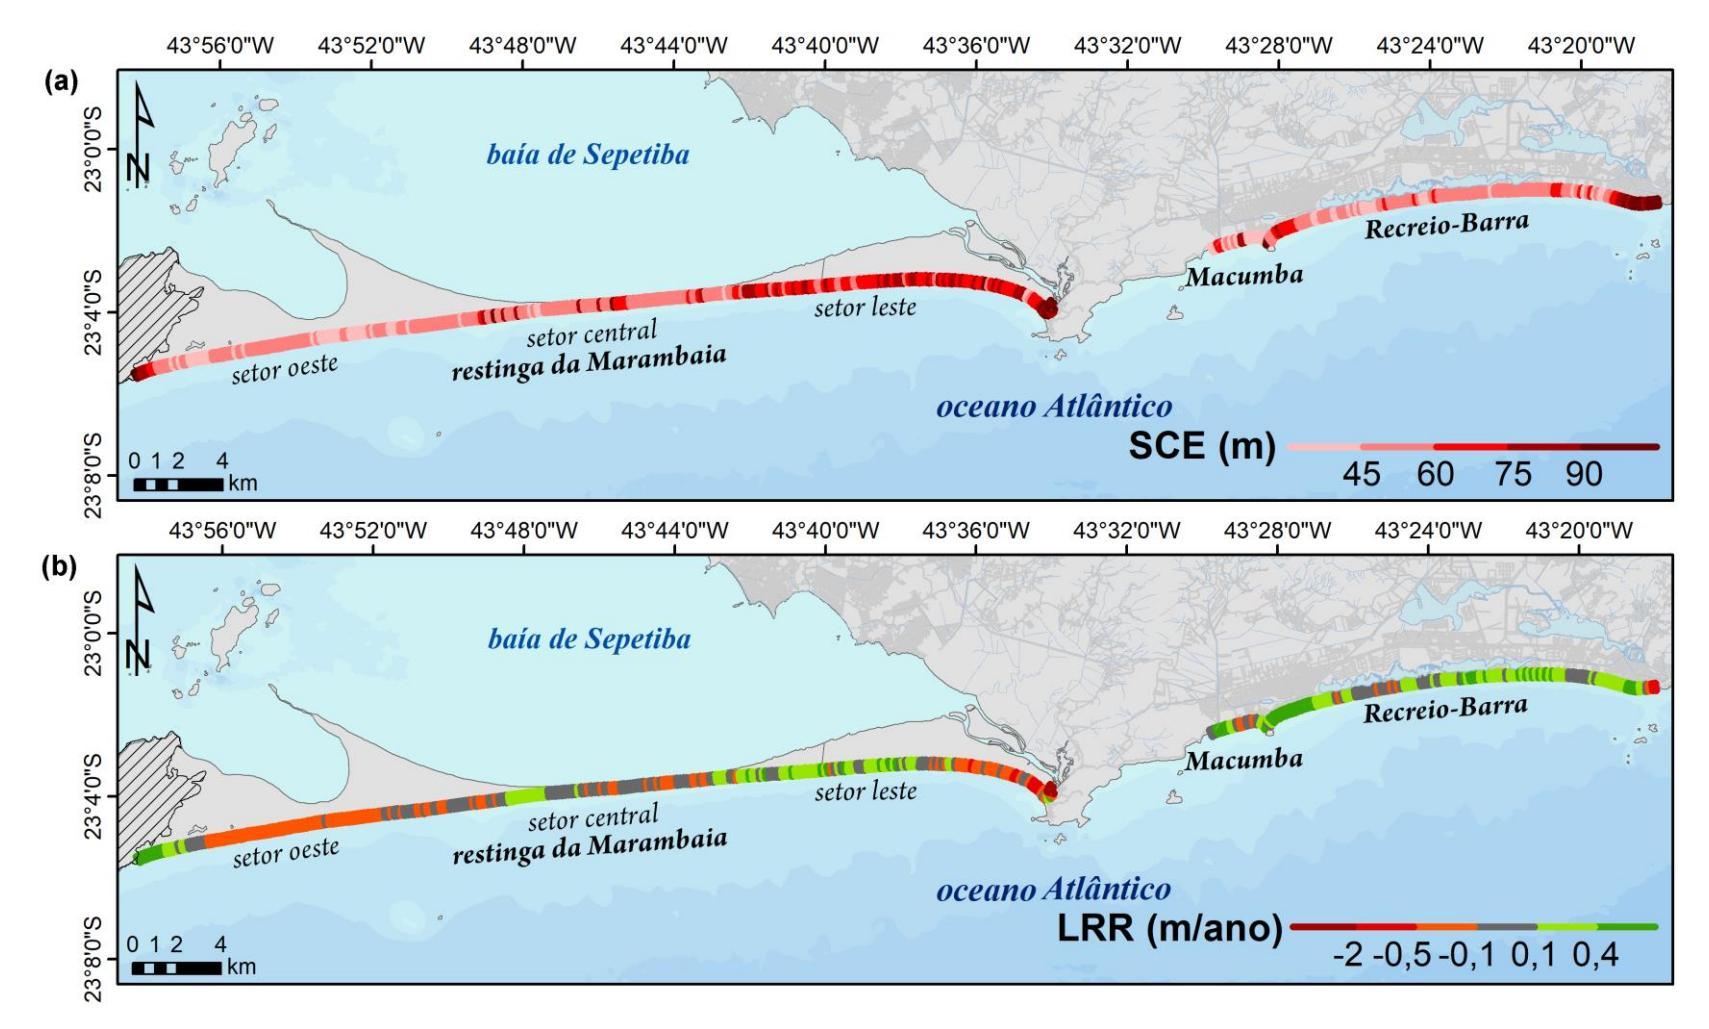
Figura 63 – Taxas de mudança na posição da linha de costa entre 1986 e 2018.

Legenda: (a) envelope da mudança de posição da linha de costa (SCE); (b) taxa de variação por ano (LRR).

Nota: as linhas cinzas, no painel (b) representam estabilidade. Valores positivos e negativos indicam, respectivamente, mudanças em direção ao mar e em direção ao continente, relativo à posição da linha de costa em 2018. Fonte: A autora, 2019.

aos canais de maré de Barra de Guaratiba. Nos setores central e oeste os valores medianos do SCE foram, respectivamente, 57 e 49 m. Relativo às taxas de mudança (LRR), o maior valor mediano associado a erosão é observado no setor oeste (-0,12 m/ano), enquanto que o setor central se mostra estável e o setor leste exibe um avanço da linha de costa (0,06 m/ano). Entretanto, neste último setor, até ~700 m a partir dos canais de maré, a erosão da linha de costa alcançou 0,10 m/ano. Em resumo, cerca de 38% da restinga encontra-se sob erosão, 34% é estável, enquanto que 27% apresenta avanço da linha de costa em direção ao mar (Tabela 12; Figura 63).

Na praia da Macumba, o SCE mediano foi de aproximadamente 40 m, alcançando valor máximo de 91 m, enquanto que no arco praial Recreio-Barra foi de ~50 m, alcançando 117 m próximo ao canal da Joatinga. A taxa de mudança da posição da linha de costa (LRR) para área compreendida entre os canais de Sernambetiba e Joatinga foi próxima de 0,20 m/ano, embora haja uma larga variabilidade espacial: enquanto na praia da Macumba a variação ficou entre -0,39 e 0,86 m/ano, no arco Recreio-Barra os valores oscilaram entre -1,33 e 0,76 m/ano. Em suma, apenas 7% deste compartimento apresentam recuo da linha de costa, sendo que a maior parte desta tendência erosiva se concentra na praia da Macumba e próximo ao canal da Joatinga. Enquanto isso, 27% da linha de costa se manteve estável e 66% avançou em direção ao mar (Tabela 12; Figura 63).

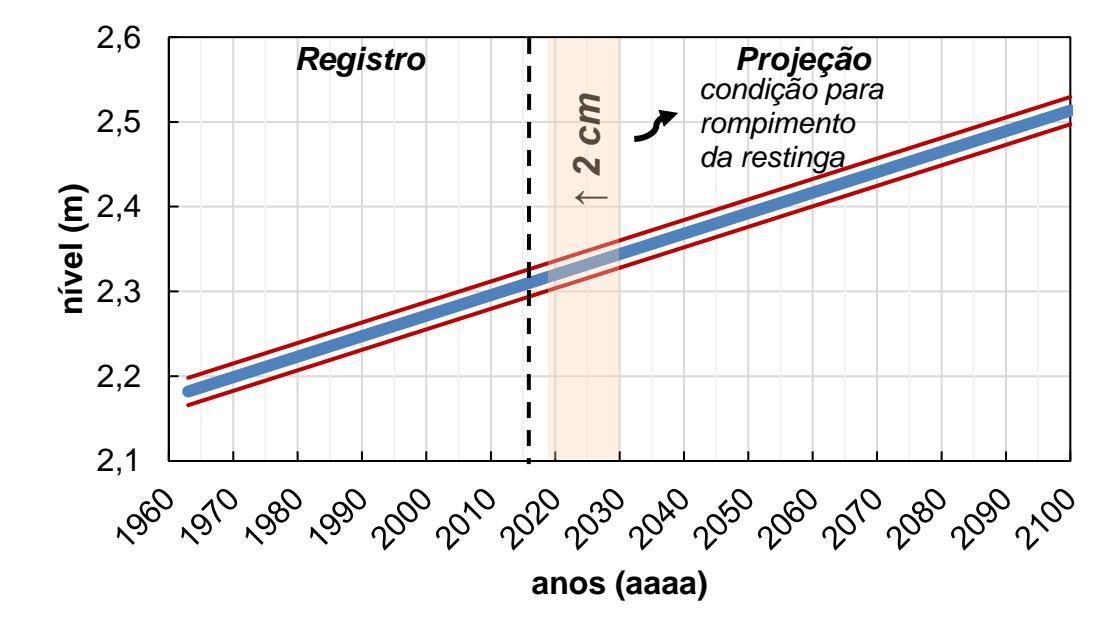
Figura 65 – Projeção de subida do nível do mar com base na tendência calculada para série de 1963 a 2016.

Nota: Projeção calculada com base na taxa de subida de 2,42 mm/ano. A área destacada em laranja ressalta o período que compreende a subida de 2 cm em relação ao nível em 2016, levando em consideração um intervalo de confiança de 95%.
Fonte: A autora, 2019.

A partir da taxa (regressão de 1º grau) de subida do nível do mar (NM) de 2,42 mm/ano, calculada pela regressão linear para toda a série histórica, foi elaborada a projeção de elevação do NM até o ano de 2100 (Figura 65). Baseando-se nesta projeção, no ano de 2100 o NM será de 2,51 m, ou seja, subirá aproximadamente 20 cm em relação ao último registro da série, que é de 2,31 m para o ano de 2016.

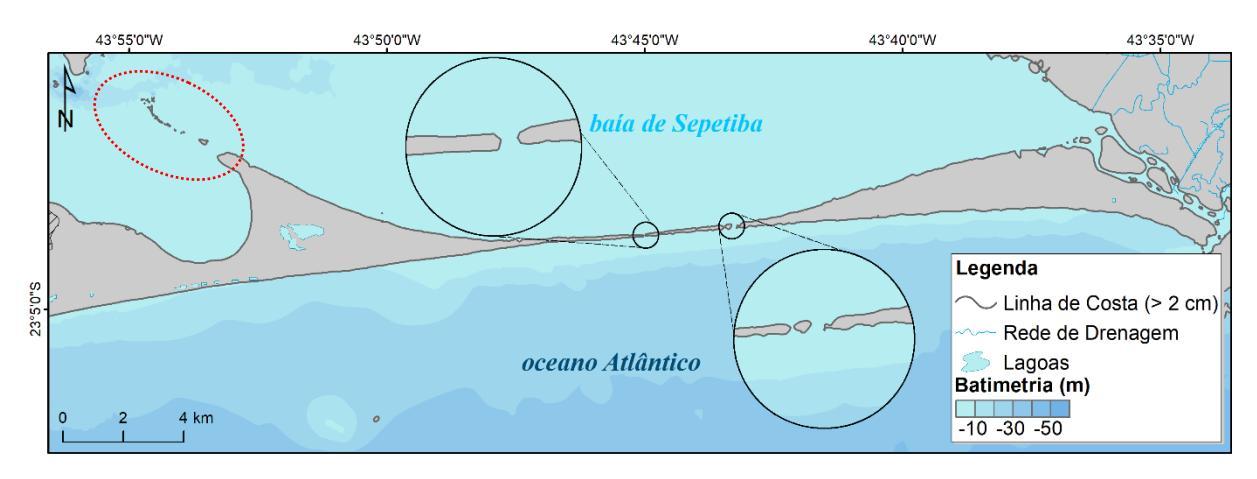
Figura 67 – Traçado da linha de costa da restinga da Marambaia com a subida de 2 cm do nível do mar.

Legenda: O círculo tracejado em vermelho indica o pontal arenoso da Ponta da Pombeba. Fonte: A autora, 2019.

Como descrito anteriormente, a área central da restinga da Marambaia é um setor sensível frente a uma possível elevação do NM, dado seu estreitamento, onde chega a atingir 130 m de largura, e rebaixamento topográfico. Neste sentido, baseando-se na taxa de subida de 2,42 mm/ano, buscou-se avaliar em que nível se daria a ruptura deste compartimento da área de estudo. Assim, com o NM 20 cm acima do atual os primeiros pontos de ruptura apareceriam no setor central da restinga (Figura 67). Na ruptura mais a oeste, um canal de 75 m seria aberto. Já na ruptura mais a leste, abrir-se-iam dois canais, um de 55 m e outro de 211 m. O pontal arenoso da Ponta da Pombeba também seria erodido, perdendo sua ancoragem na restinga.

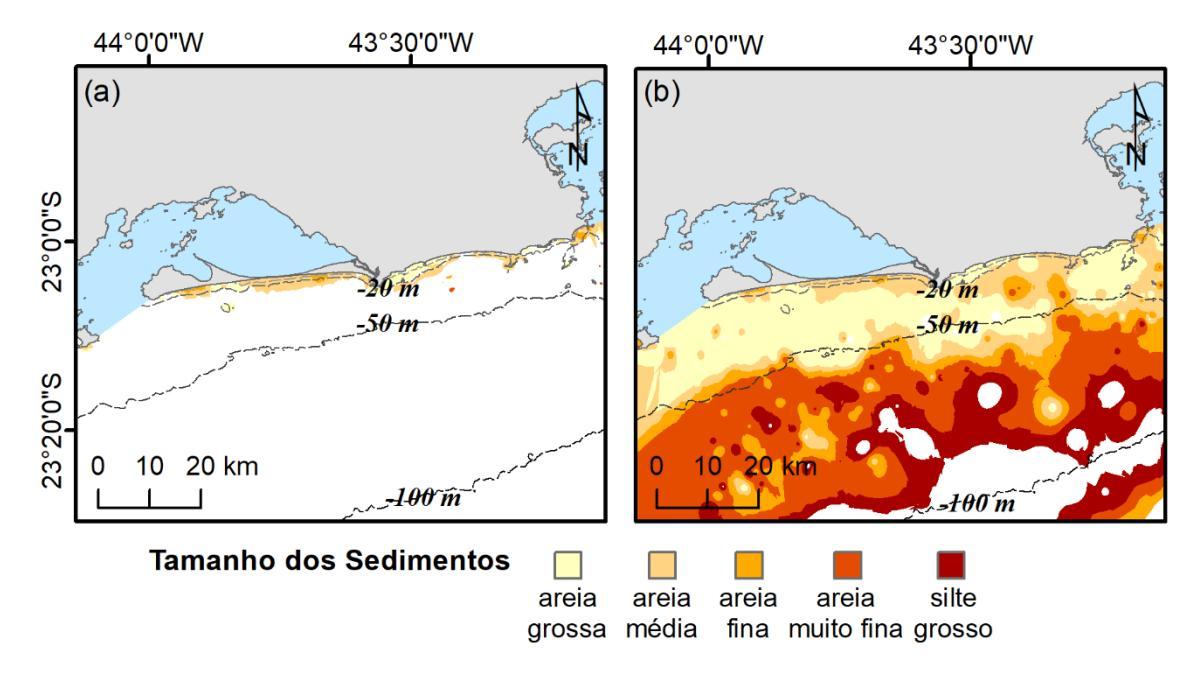
Figura 68 - Remobilização dos sedimentos na plataforma continental.

Legenda: (a) ressuspensão dos sedimentos no cenário B2; (b) ressuspensão dos sedimentos no cenário T2.
 Nota: Condições de contorno dos cenários na Tabela 5. Ressuspensão dos sedimentos baseada nos limites propostos por Komar e Miller (1973).
 Fonte: A autora, 2019.

A partir das velocidades orbitais próximo ao fundo calculadas tanto em cenários de tempo bom, quanto de tempestade, foi possível verificar a remobilização dos sedimentos da plataforma, que consequentemente estariam disponibilizados na coluna d'água e poderiam ser transportados tanto longitudinal, quando transversalmente. Em um cenário de tempo bom (ondas de SE), apenas os sedimentos localizados entre a linha de costa e a isóbata de 20 m, predominantemente areia média, seriam ressuspendidos (Figura 68a). Já em um cenário extremo de tempestade (ondas de SW), desde areias grossas até siltes grossos seriam ressuspendidos (Figura 68b).

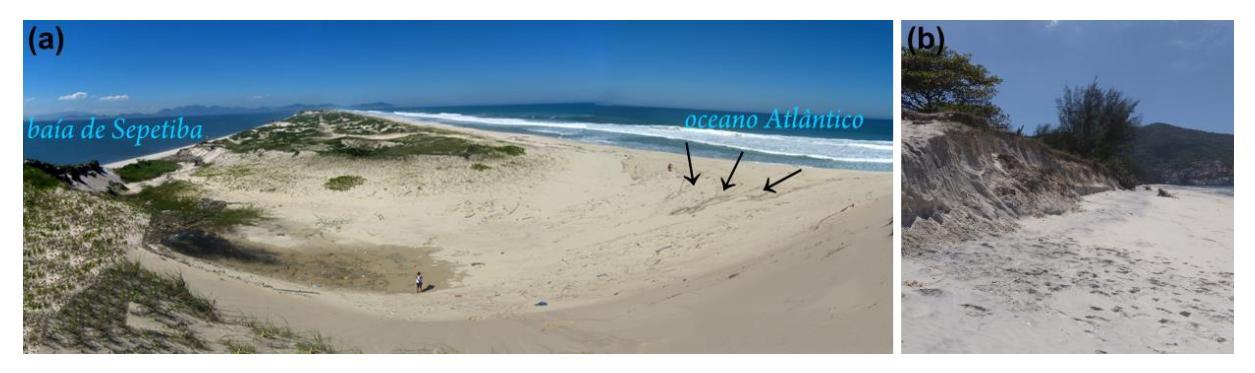
Figura 69 – Áreas erosivas na restinga da Marambaia.

Legenda: (a) setor central; tomada do alto de uma duna de 5 m, onde é possível observar marcas de deixa, indicadas pelas setas e uma área úmida no lado esquerdo, possivelmente devido a ocorrência de transposição (*overwash*) (b) setor leste, mostrando uma escarpa erosiva de ~3 m de altura, a 500 m do canal de Barra de Guaratiba.
 Fonto: (a) A autor: 2013; (b) CUERPA 2016

A extremidade leste da Marambaia (Figura 69b), onde estão localizados os canais de maré de Barra de Guaratiba, registrou tendências erosivas superiores a 30 m em todas ocasiões (de 1986 a 2018 e durante eventos de tempestade). Durante uma campanha hidrodinâmica no canal de Barra de Guaratiba, Cortez (2014) documentou, sob condições de maré de sizígia, correntes de até 2 m/s e vórtices de sedimentos, caracterizados por areias médias, entrando no canal. A este respeito, este setor da restinga pode ser considerado como

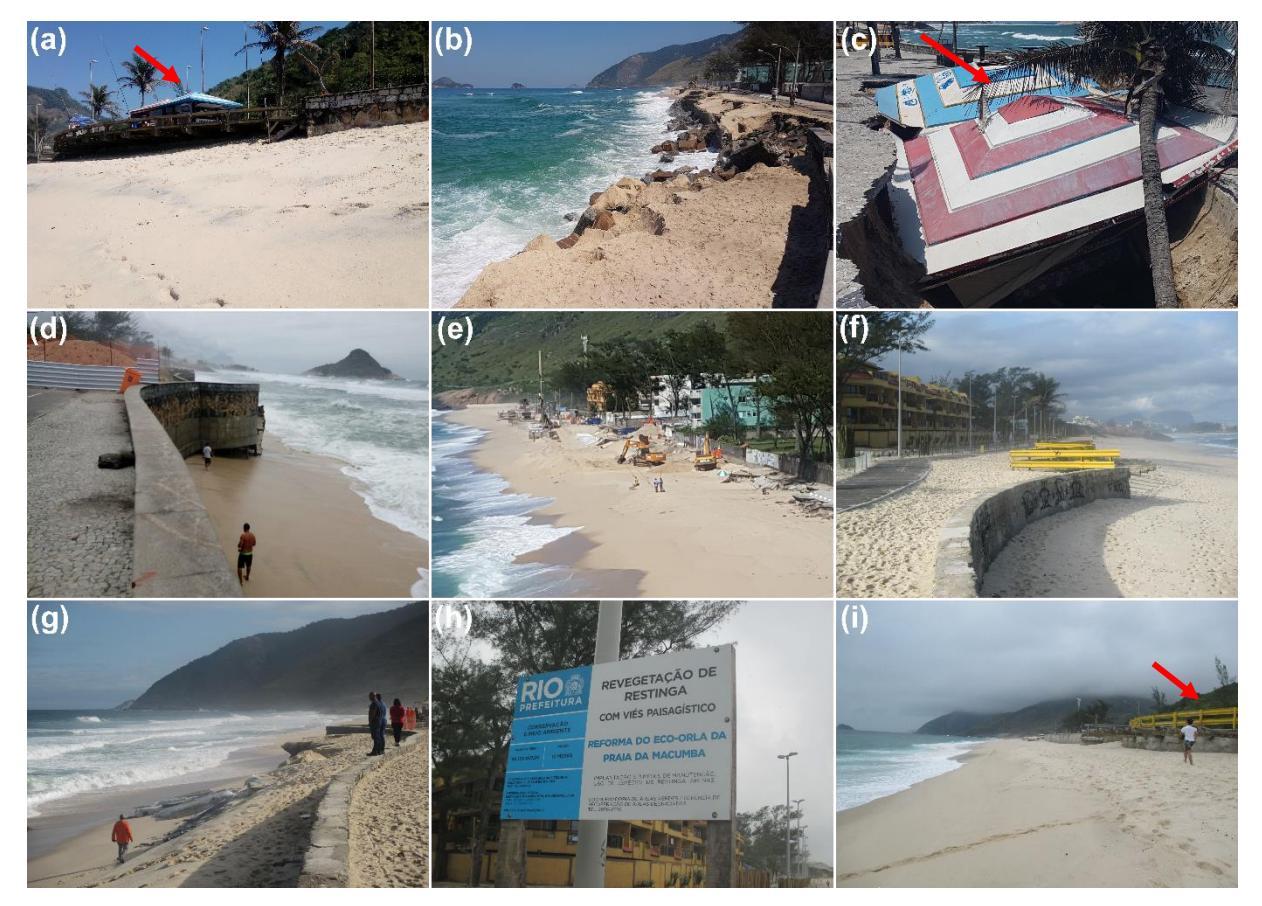
Figura 70 - Processo erosivo na praia da Macumba.

Legenda: (a) setor da praia da Macumba, próximo ao perfil 2, em 15/09/2017; (b) início do processo erosivo, próximo ao afloramento que divide o arco praial ao meio, distante 400 m do perfil 2, em 15/09/2017; (c) agravamento do processo erosivo, com a destruição de dois quiosques; (d) início das obras de contenção, em 23/11/2017; (e) continuidade das obras de contenção, em 14/12/2017; (f) conclusão das obras, em 18/06/2018; (g) retomada do processo erosivo, em frentes aos quiosques que foram destruídos, expondo os sacos usados na contenção, em 18/06/2018; (h) detalhe da placa com as informações sobre a restauração da restinga na área , orçada em mais de R\$100 mil, em 11/10/2018; (i) recuperação parcial do perfil praial, em 11/10/2018.

A tendência erosiva da praia da Macumba (Figura 70) foi recentemente reportada em outros estudos (PENA, 2017; PEREIRA et al., 2018). Em meado de setembro de 2017 a ciclovia e o calçadão localizados adjacente ao pós-praia foi destruído devido à erosão costeira e em outubro de 2017, casas e construções próximas começaram a ser atingidas pelas ondas. Em maio de 2018 as obras de contenção, que custaram 14,5 milhões de reais, foram completadas, mas em junho do mesmo ano o processo erosivo afetou a praia novamente (LINS-DE-BARROS; SAUZEAU; GUERRA, 2019; RODRIGUES, 2018).

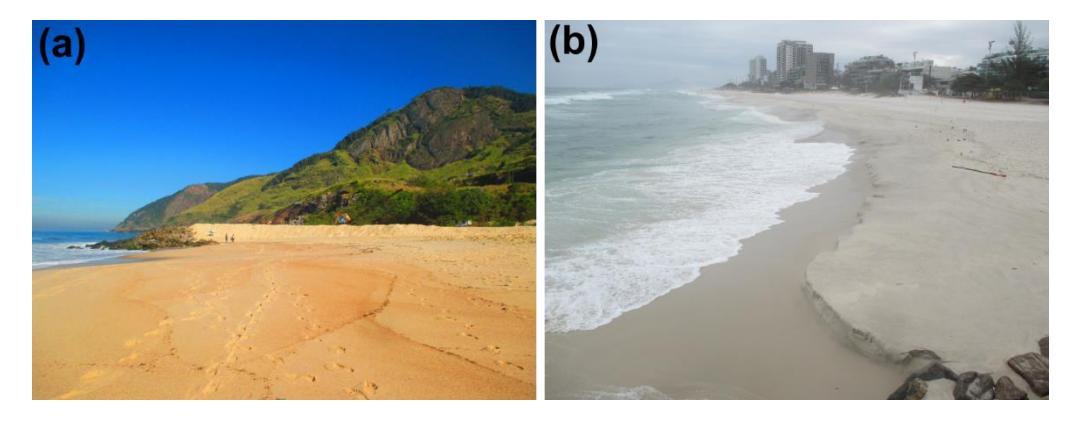
Legenda: (a) extremidade oeste, com o enroncamento do canal de Sernambetiba ao fundo; (b) extremidade leste, próximo ao canal da Joatinga, no início de um evento de tempestade. Fonte: A autora, 2017.

Apesar das extremidades dos arcos praiais Macumba e Recreio-Barra serem delimitados por canais, eles apresentam comportamentos distintos. Na extremidade oeste, na praia da Macumba (Figura 71a), a linha de costa adjacente ao canal de Sernambetiba exibe uma tendência de avanço, enquanto que na extremidade leste, no arco Recreio-Barra (Figura 71b), a linha de costa está propensa a erosão, conforme as taxas apresentadas na Figura 63. Souza (2016) registrou correntes com velocidades de até 1 m/s no canal da Joatinga, fortes o suficiente para ressupender as areias locais, cujo tamanho varia de médio a fino.

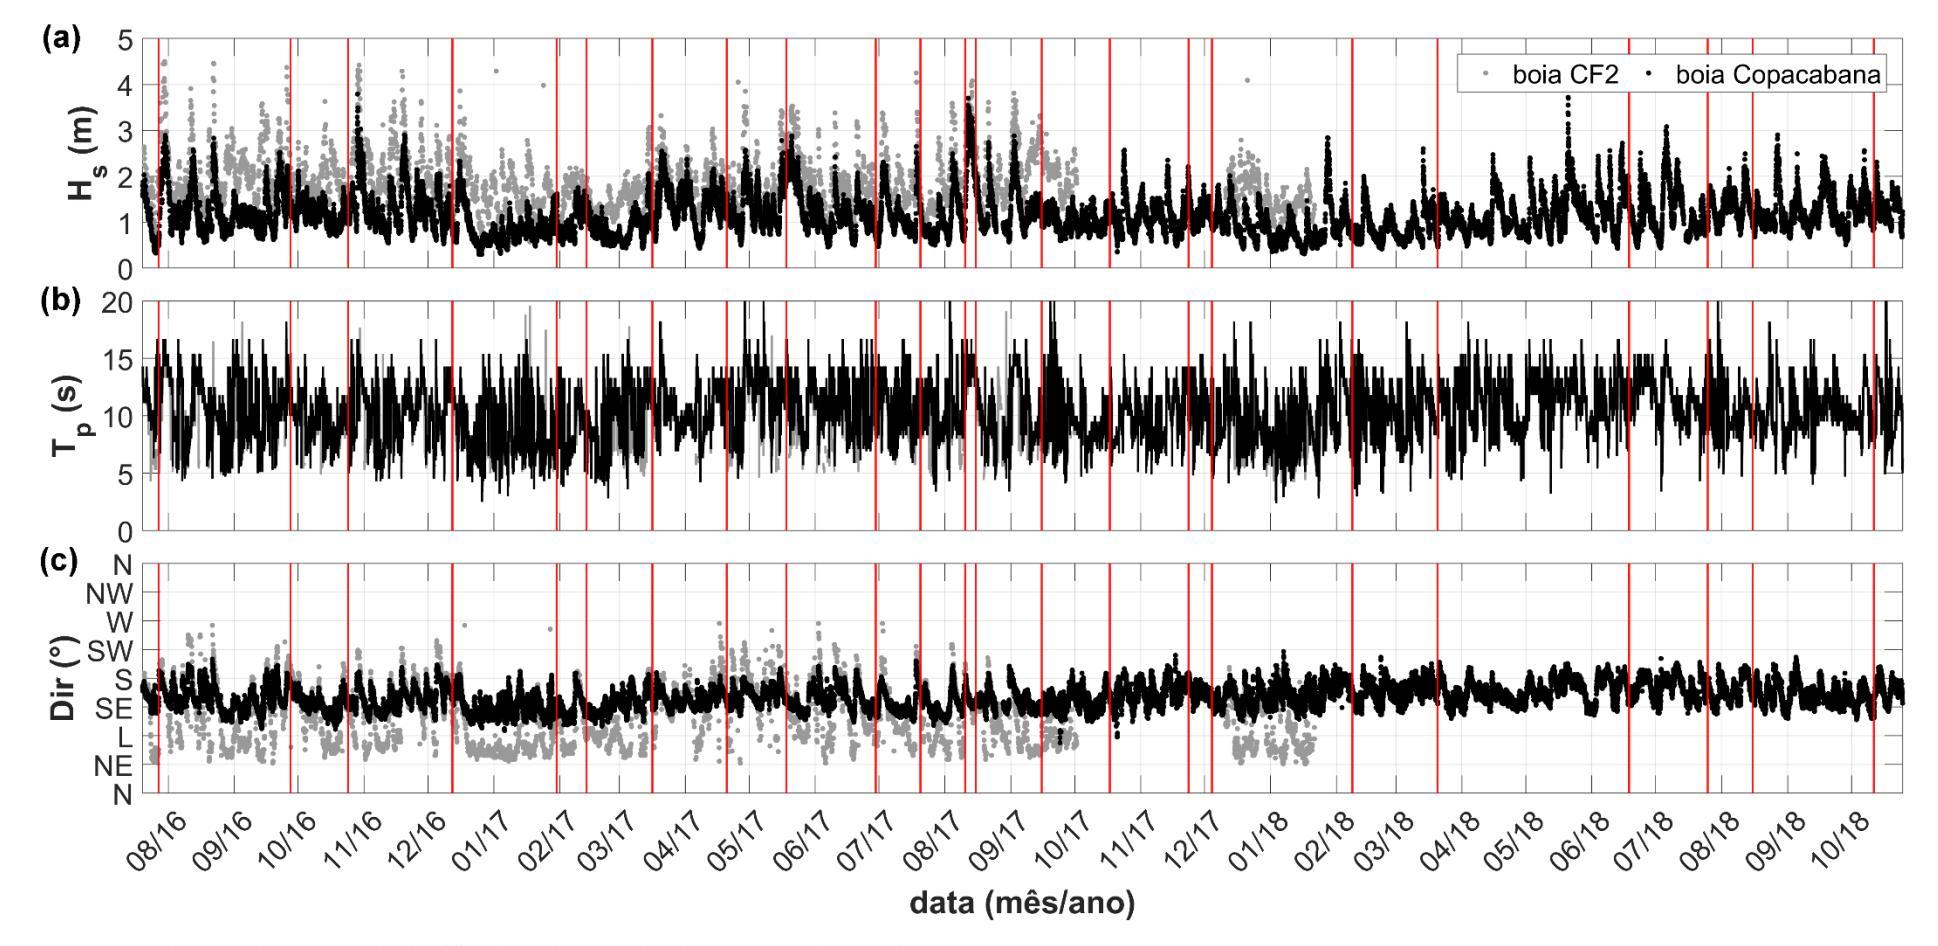
Figura 72 – Condições hidrodinâmicas entre julho de 2016 e outubro de 2018.

Legenda: (a) altura de onda significativa; (b) período da onda; (c) direção da onda. Nota: As linhas vermelhas indicam as datas em que houve levantamento de campo. Fonte: A autora, 2019.

Na boia oceanográfica localizada da plataforma continental, a cerca de 140 km da área de estudo, entre julho de 2016 e janeiro de 2018, as ondas variaram entre os quadrantes L e SW, onde as ondas de L foram mais frequentes e as do quadrante S mais intensas, com alturas de até 5 m e períodos de 18 s em alguns episódios (linha e pontos cinzas na Figura 72). Os registros das boias de Copacabana, distantes cerca de 15 km da área de estudo, entre julho de 2016 e outubro de 2018, exibiram ondas variando entre SE e SW, com alturas entre 0,5 e 4 m e períodos alcançando até 17,5 s em algumas ocasiões (linha e pontos pretos na Figura 72).

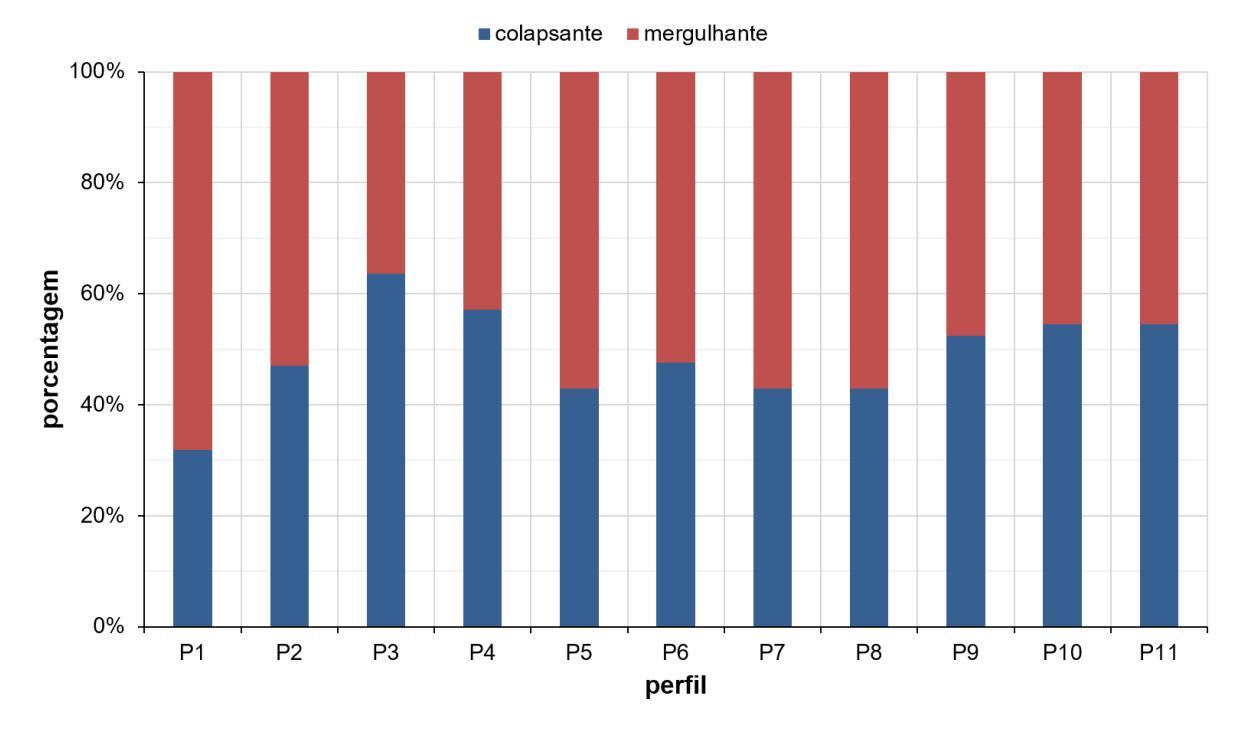
Figura 73 - Tipos de quebra de onda observados nos arcos praiais Macumba e Recreio-Barra.

A observação visual de ondas (Figura 73) mostra que os tipos de quebra colapsante e mergulhante são os mais recorrentes, sendo mais frequente o tipo mergulhante (53,25%) no setor oeste da praia da Macumba e ao longo dos setores leste e central do arco Recreio-Barra. O tipo colapsante predomina nos setores leste dos arcos Macumba e Recreio-Barra (43,75%).

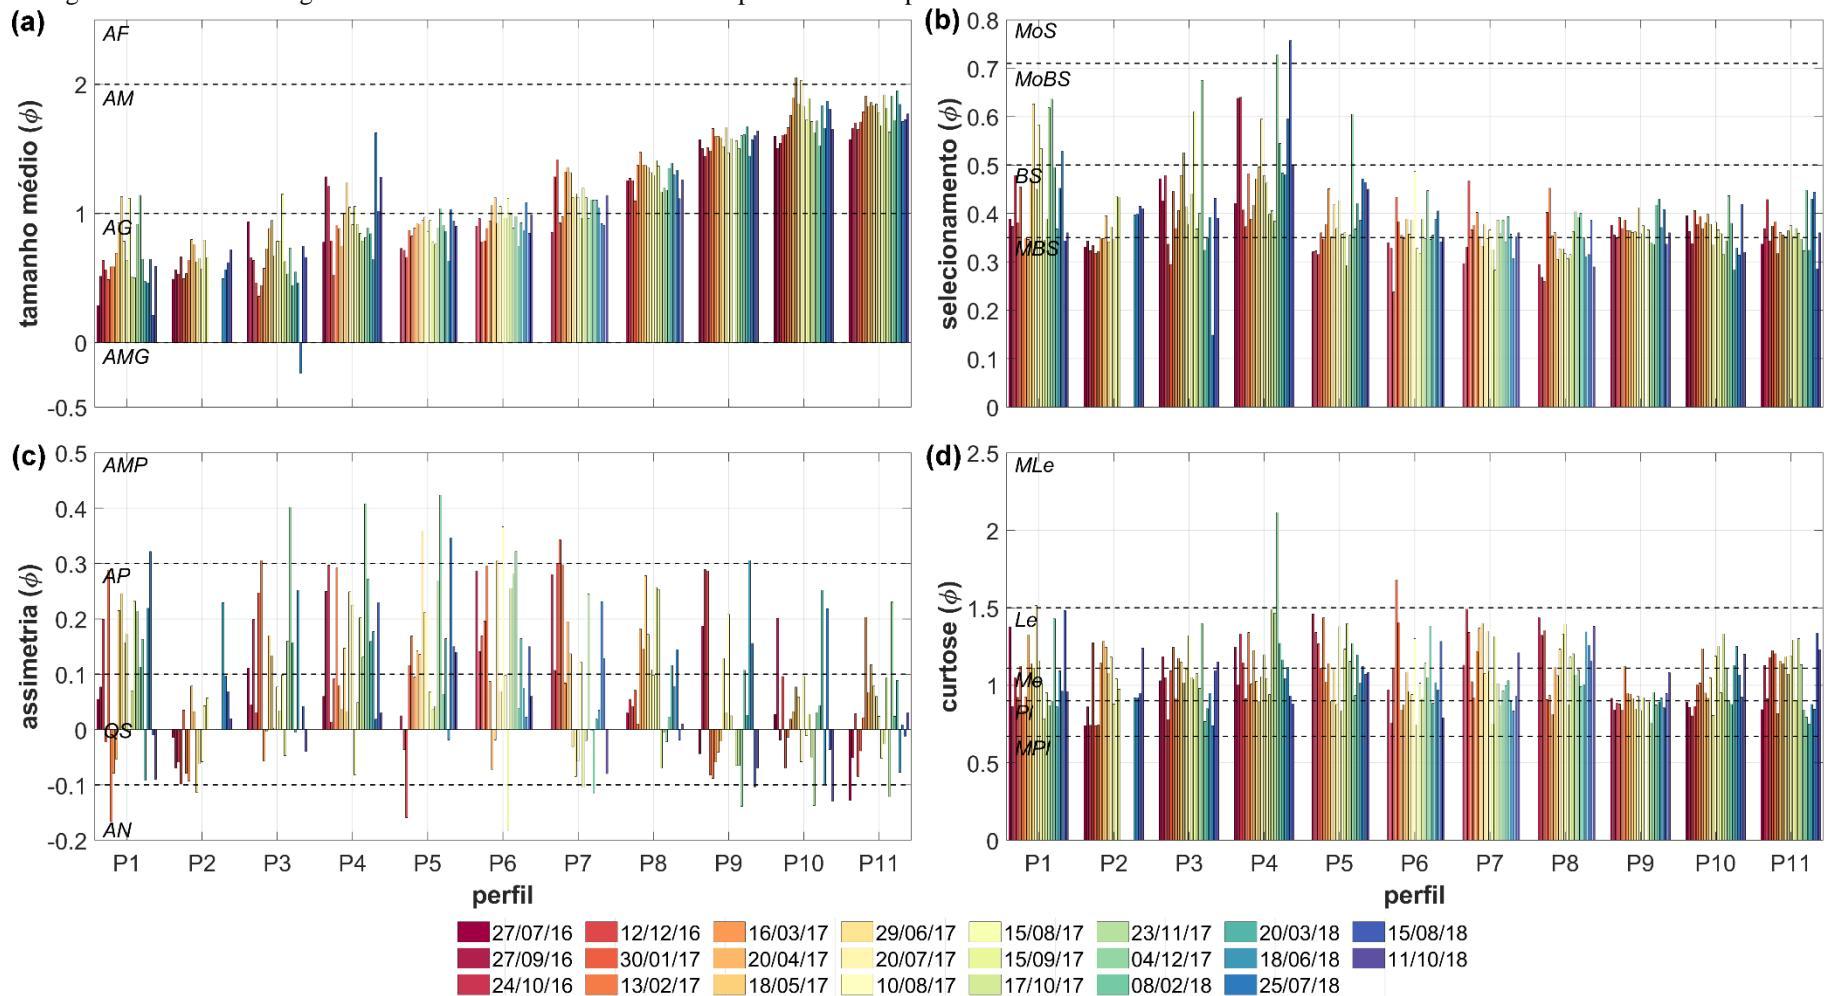
Figura 74 – Parâmetros granulométricos das amostras da face de praia nos arcos praiais Macumba e Recreio-Barra entre 2016 e 2018.

Legenda: (a) tamanho médio do grão; (b) grau de seleção; (c) assimetria; (d) curtose. AF: areia fina; AM: areia média, AG: areia grossa; AMG: areia muito grossa; MoS: moderadamente selecionada; MoBS: moderadamente bem selecionada; BS: bem selecionada; MBS: muito bem selecionada; AMP: assimetria muito positiva; AP: assimetria positiva; QS: quase simétrica; NA: assimetria negativa; MLe: muito leptocúrtica; Le: leptocúrtica; Me: mesocúrtica; PI: platicúrtica; MPI: muito platicúrtica.

Em geral, o tamanho médio dos grãos diminui de oeste para leste da área de estudo, predominando a classe areia grossa desde a Macumba e até a área central do arco Recreio-Barra e a classe areia média predominando no restante do arco Recreio-Barra (Figura 74a). Relativo ao grau de seleção das amostras, na Macumba predominam grãos que variam de muito bem selecionados a moderadamente selecionados, enquanto que no arco Recreio-Barra predominam grãos muito bem e bem selecionados (Figura 74b).

Quanto à assimetria das amostras, quase todas as amostras se apresentaram quase simétricas ou positivas, com apenas algumas amostras negativas (Figura 74c). De modo geral, houve o predomínio de amostras platicúrticas, mesocúrticas e leptocúrticas (Figura 74d). Estes dois últimos parâmetros não apresentaram um padrão definido de ocorrência.

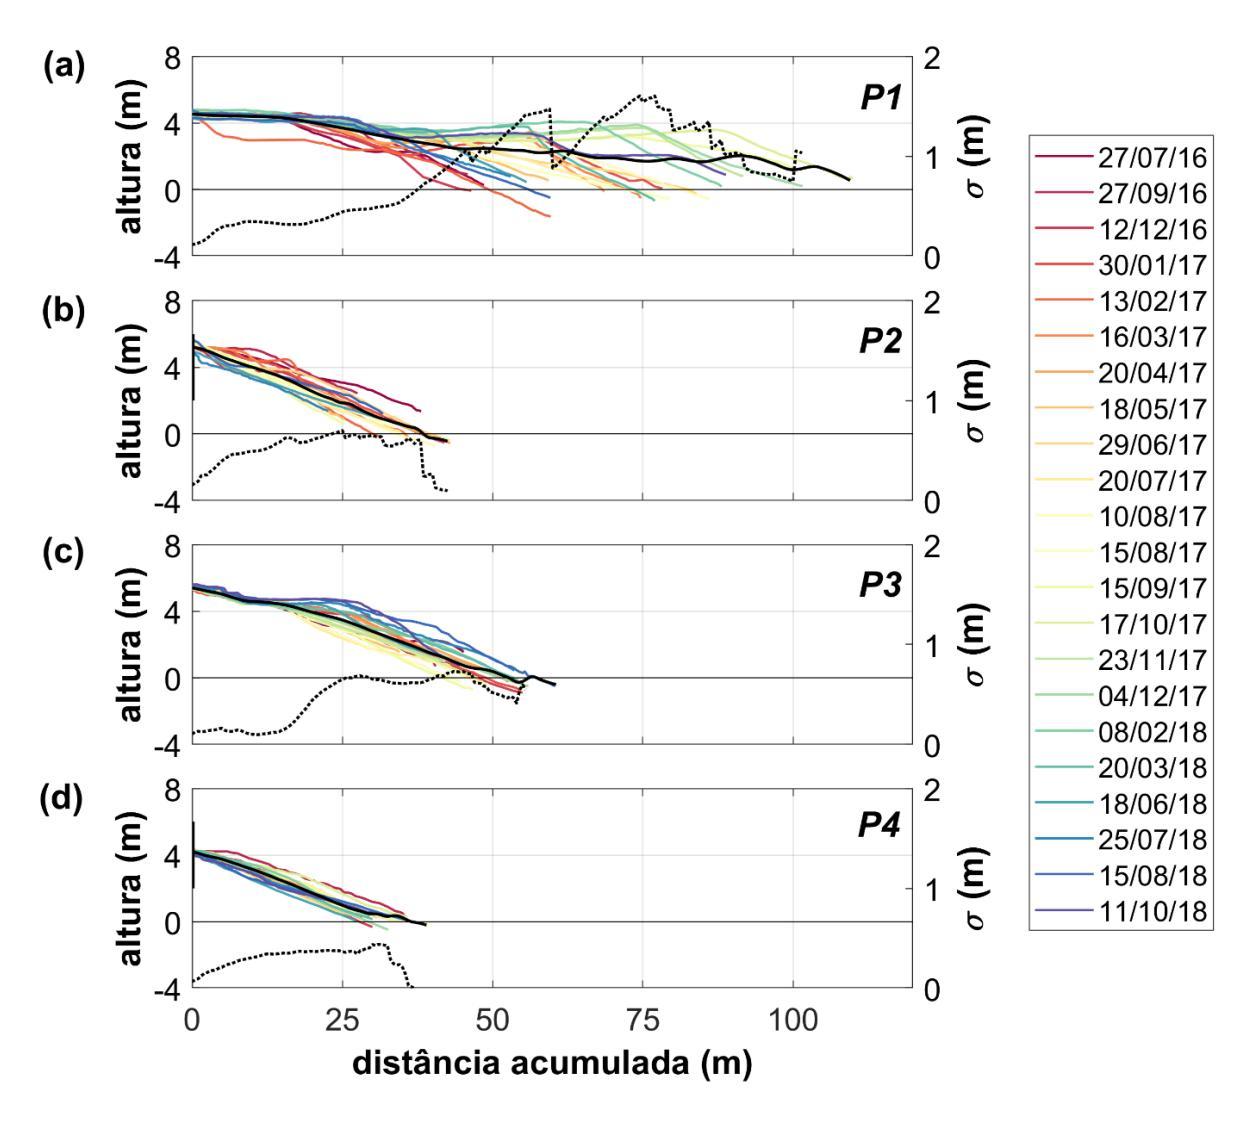
Figura 75 – Perfis topográficos na praia da Macumba.

Nota: A altura zero indica o nível do mar. O eixo y à esquerda indica a altura ortométrica e o eixo y à direita o desvio-padrão. Localização dos perfis na Figura 28.

Na Figura 75 são apresentados os perfis topográficos realizados na praia da Macumba, onde o perfil 1 (P1) é o perfil mais a oeste e o perfil 4 (P4), mais a leste. Nota-se que a declividade dos perfis aumenta de oeste para leste. A topografia do P1 exibe uma grande variabilidade ao longo do período de monitoramento, variando de 46 a 110 m de largura. Neste perfil, entre dezembro de 2016 e outubro de 2017 observa-se uma tendência de aumento da largura e posterior recuo de 60 m em julho de 2018. O desvio-padrão em torno do perfil médio é maior (até 1,5 m) na zona que se estende da face de praia até a berma.

Os perfis 2 (P2) e P4 registraram as menores larguras, variando entre 25 e 42 m, respectivamente, enquanto que o perfil 3 (P3) foi ligeiramente maior, alcançando a largura máxima de 60 m. Nota-se uma relativa ciclicidade entre erosão e acreção dos perfis P2 e P3, enquanto que o P4 apresenta maior estabilidade. Nestes perfis, o desvio-padrão em relação ao perfil médio é inferior a 1 m, atingindo maiores valores nos últimos 5 m dos perfis.
