Avaliação de desempenho ambiental através de investigação documental

– Estudo de Caso: Cantagalo, RJ

Dissertação apresentada, como requisito parcial para a obtenção do título de Mestre, ao Programa de Pós-graduação em Engenharia Ambiental, da Universidade do Estado do Rio de Janeiro. Área de concentração: Saneamento ambiental – Controle da Poluição Urbana e Industrial.

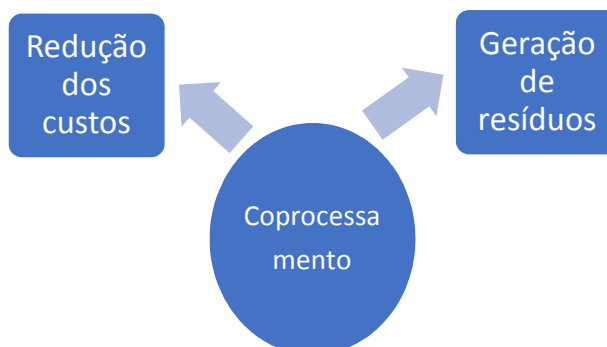
Figura 3: Esquema de reduções geradas pelo co-processamento.

Em 2012, o Brasil possuía 37 fábricas licenciadas para o co-processamento, distribuídas em praticamente todo o território (JANSEN, 2013). O co-processamento de resíduos em fornos de cimenteiras, em resumo, consiste em submeter os resíduos industriais a altas temperaturas alcançadas nos fornos. Com isso, as cimenteiras utilizam resíduos industriais como insumo alternativo, fazendo com que haja uma redução no consumo de insumos e combustíveis fósseis não renováveis como o coque, gerando diminuição nos custos de produção. Segundo Meireles (2016), o co-processamento reduz os custos operacionais e diminui a quantidade de resíduos em sua destinação final (Figura 3).

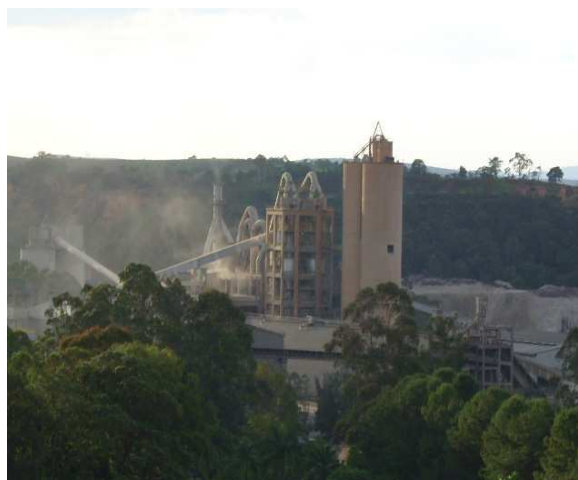
Figura 4: Emissões visíveis de material particulado.
